# Asbestinventarisatetest

Mandelstraat 1, 2800 Mechelen

Attestnummer : 20230208-000132.000

Uitgegeven op : 08.02.2023

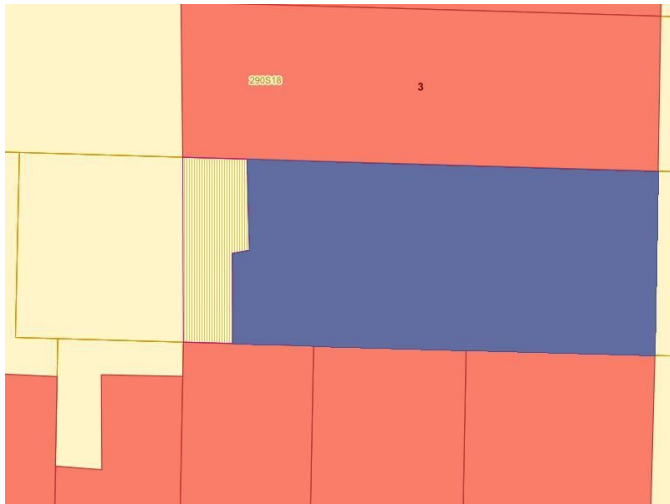
## Zone 1: Hoofdgebouw

Tijdens de inspectie vastgesteld:

- 3 Asbestmaterialen**
- 0 Beperkingen
- 0 Uitsluitingen
- 0 Roerende goederen
- 0 Puin, steenslag, (water)bodem
- 0 Adviezen
- 3 Geen asbest**

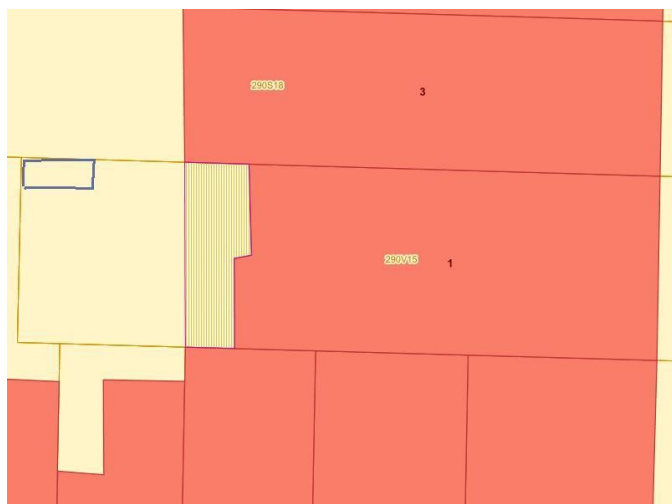
## Zone 2: Constructie

Tijdens de inspectie vastgesteld:

- 0 Asbestmaterialen
- 0 Beperkingen
- 0 Uitsluitingen
- 0 Roerende goederen
- 0 Puin, steenslag, (water)bodem
- 0 Adviezen
- 1 **Geen asbest**

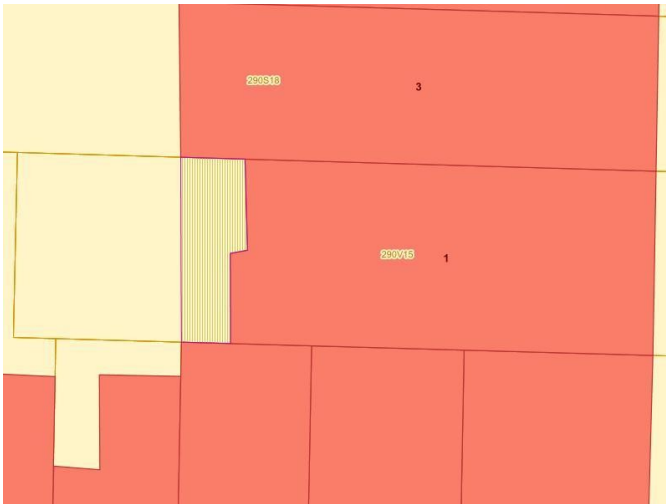
## Zone 3: Overig gebied

Tijdens de inspectie vastgesteld:

- 0 Asbestmaterialen
- 1 Roerende goederen
- 0 Puin, steenslag, (water)bodem
- 0 Geen asbest
