Asbestinventarisatetest

Kerkhoflei 65A/1, 2800 Mechelen

Attestnummer : 20231114-000196.000

Uitgegeven op : 14.11.2023

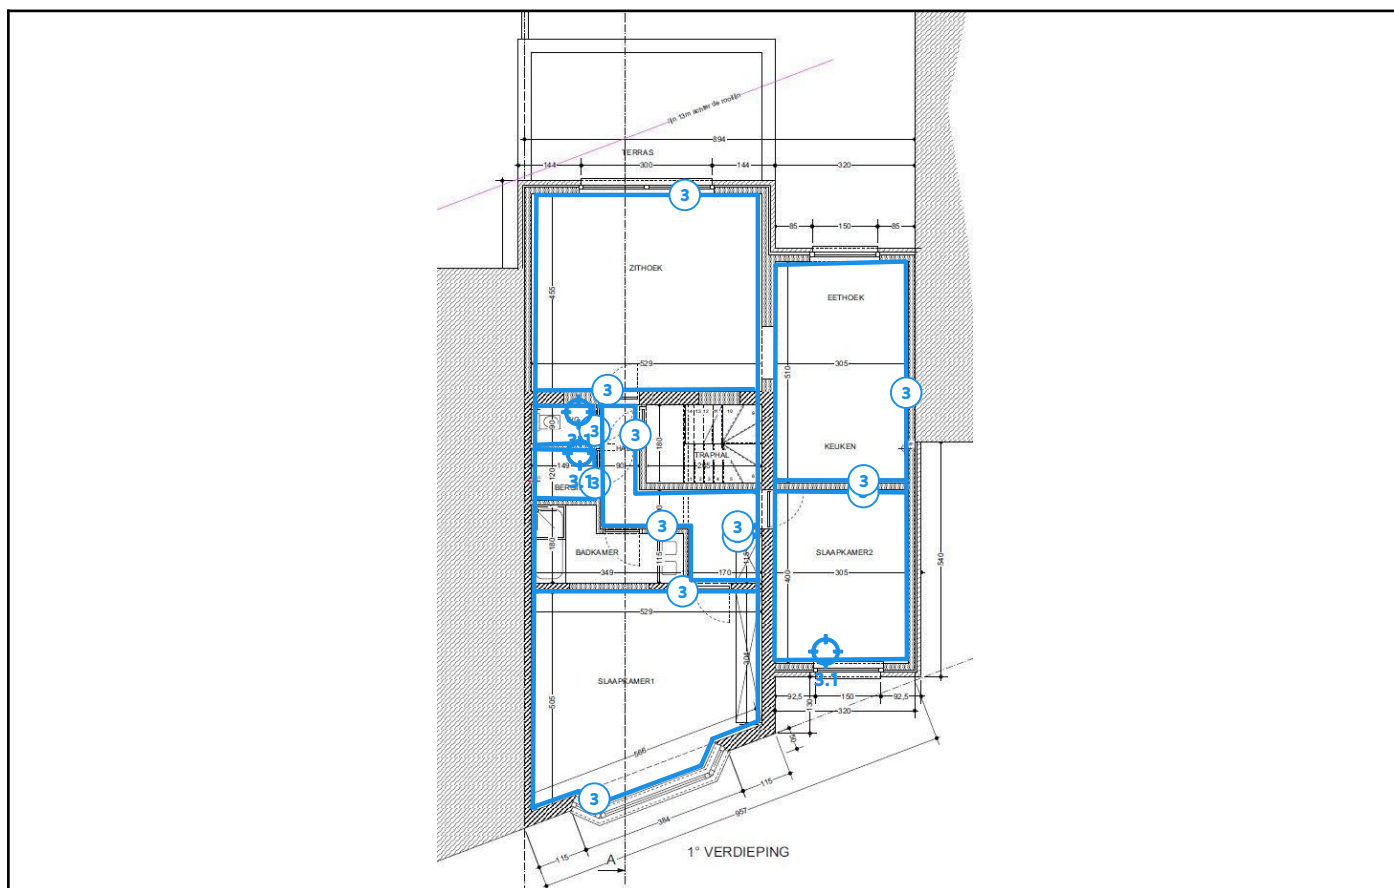
Plan 1.1: 1E etage muren

Beschrijving	Type	Actie
3. Pleisterwerk muur	Geen asbest	-
3.1 Code: 1MM pleister muur	Mengmonster	-

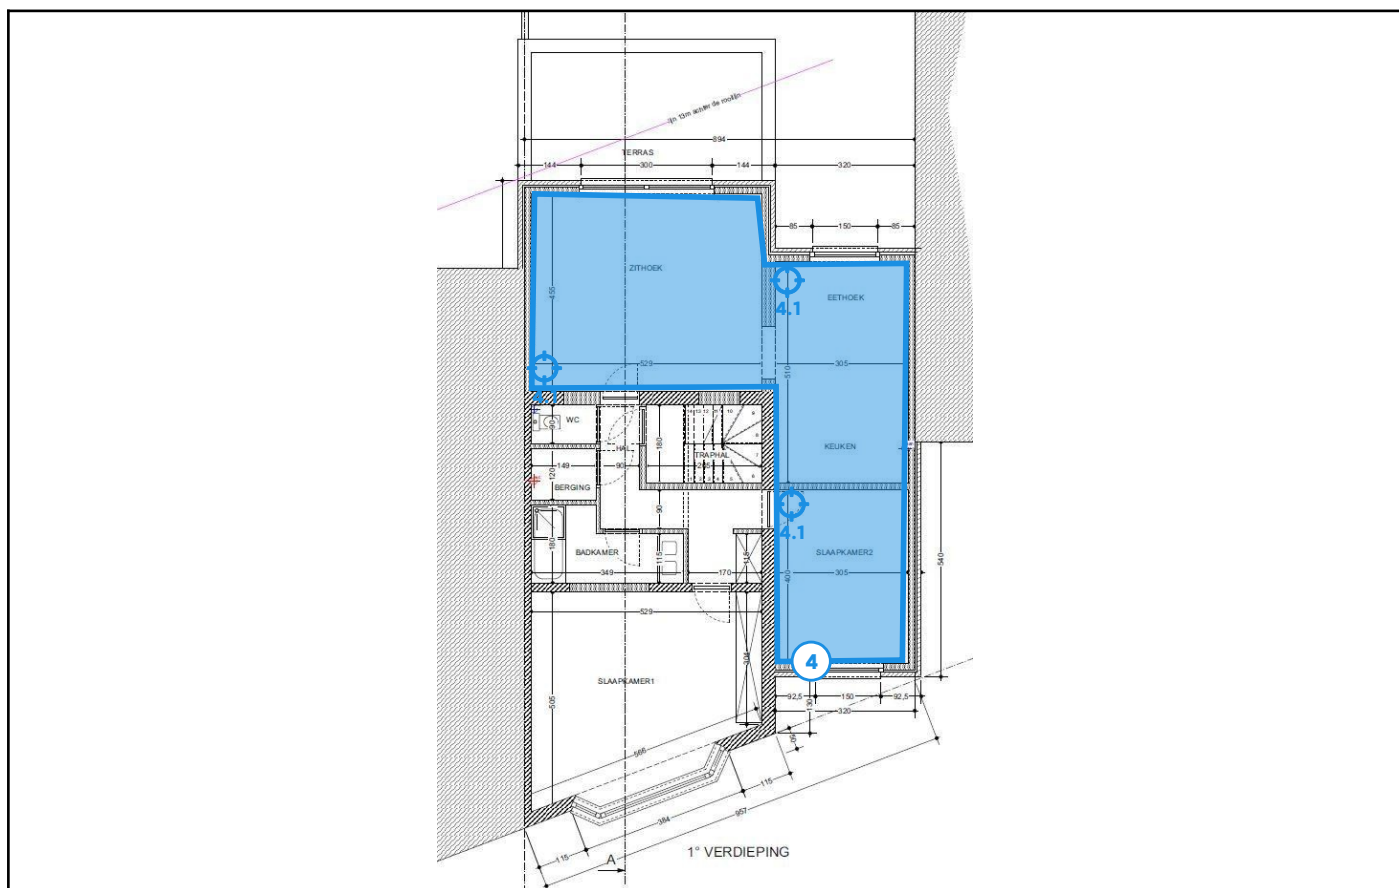
Plan 1.2: 1E etage plafond

Beschrijving	Type	Actie
4. Pleisterwerk plafond	Geen asbest	-
4.1 Code: 2MM pleister plafond	Mengmonster	-

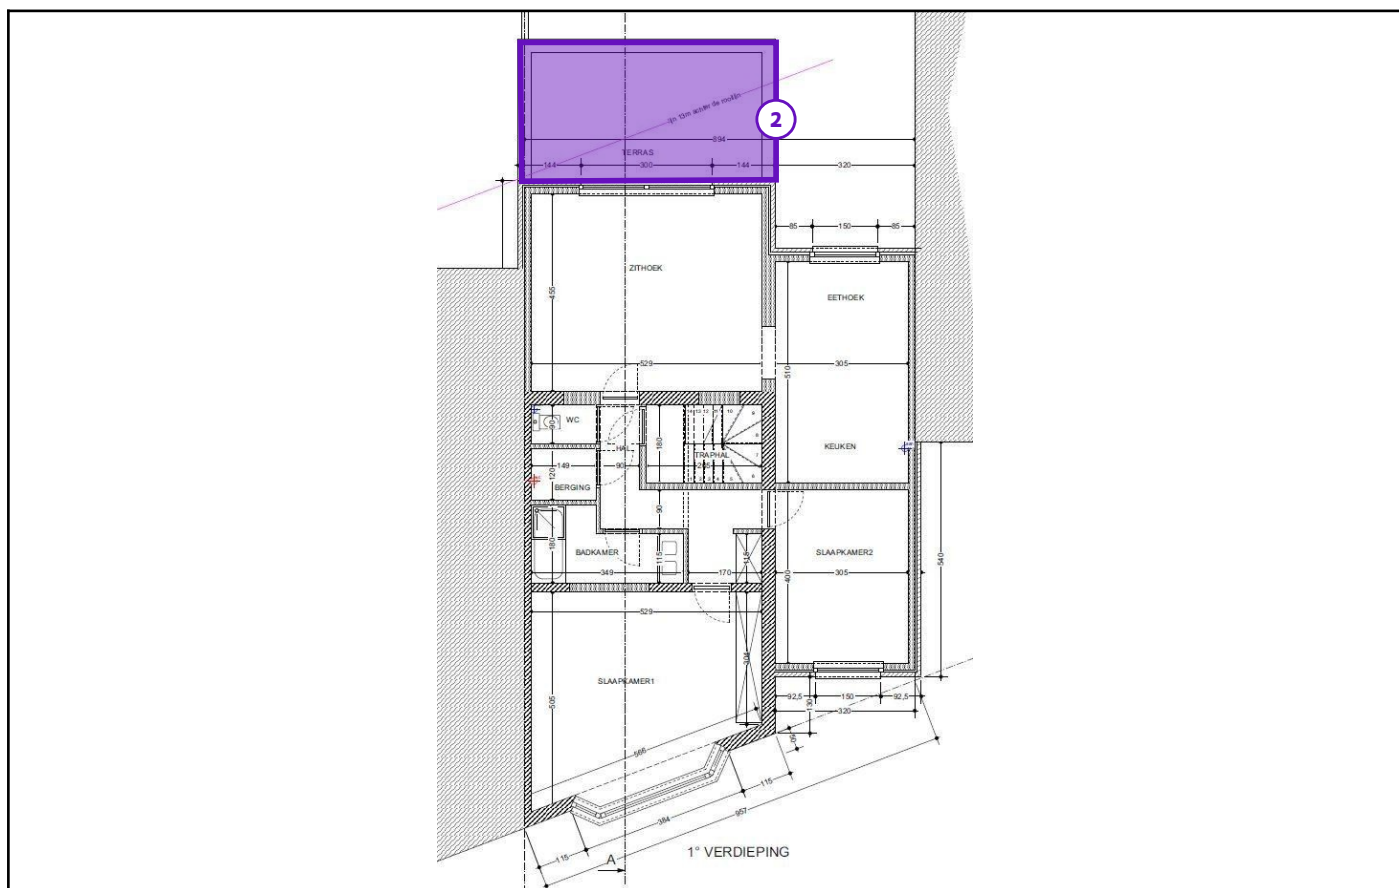
Plan 1.4: 1E etage vloer

Beschrijving	Type	Actie
2. roofing plat dak - terras	Advies	-
