Asbestinventarisatetest

Populierendreef 52, 2800 Mechelen

Attestnummer : 20240405-000437.000

Uitgegeven op : 05.04.2024

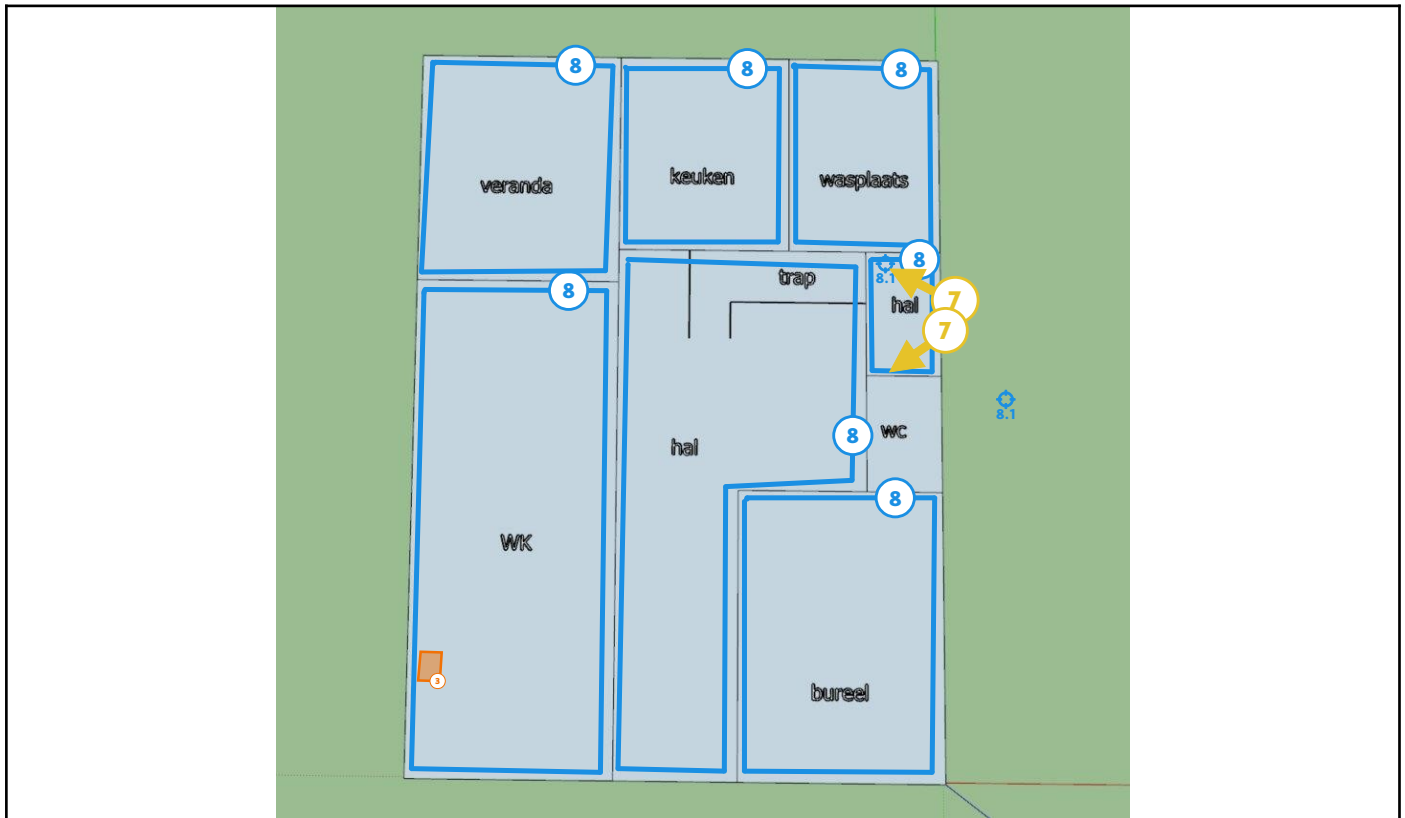
Plan 1.1: glvl muur

Beschrijving	Type	Actie
3. Kachel koord	Asbestmateriaal	Verwijderen
7. schakelaar	Asbestmateriaal	Zorgvuldig beheren
8. Pleisterwerk muur	Geen asbest	-
8.1 Code: 1MM Pleister muur	Mengmonster	-

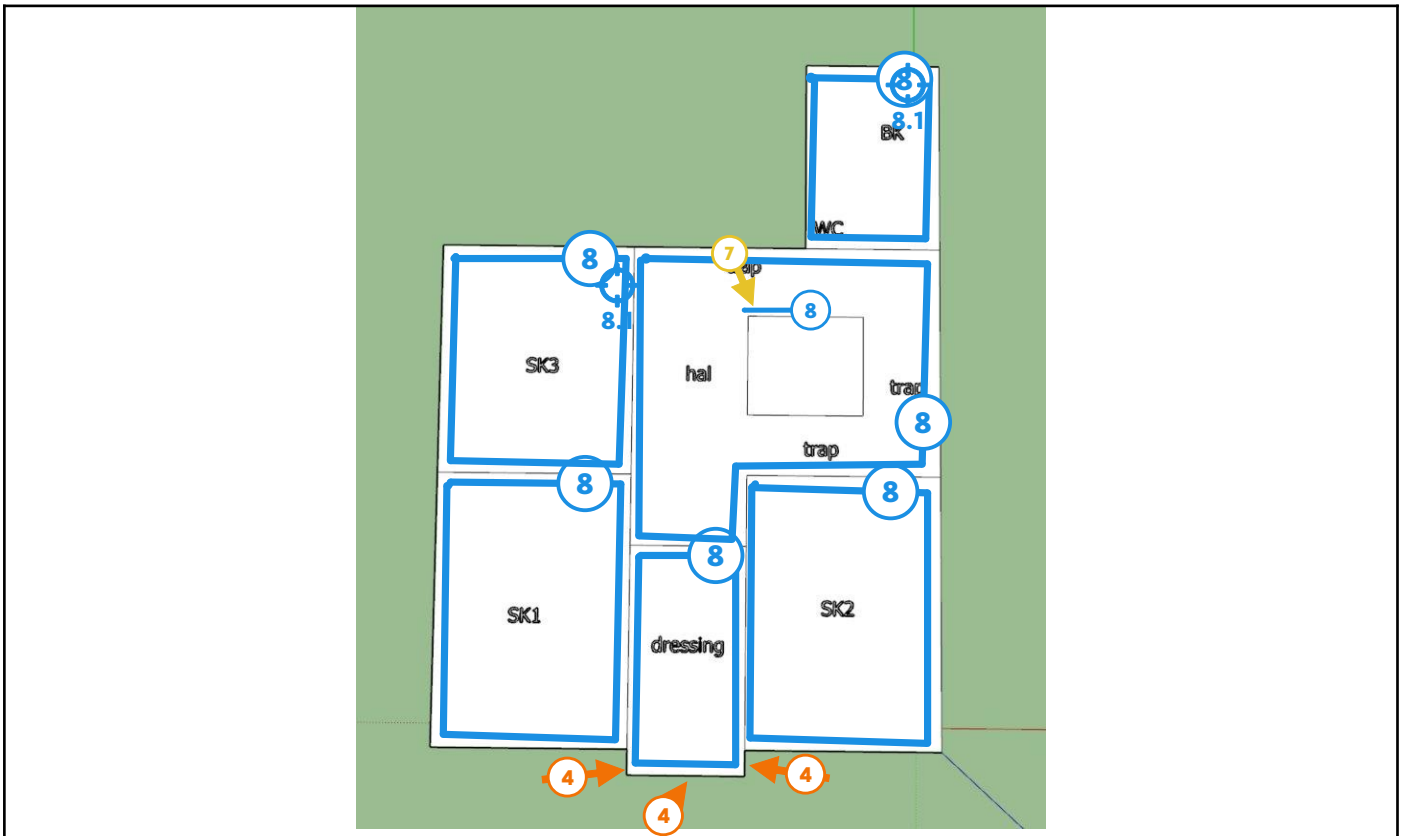
Plan 1.3: 1e etage muur

Beschrijving	Type	Actie
4. Kit ramen	Asbestmateriaal	Verwijderen
7. schakelaar	Asbestmateriaal	Zorgvuldig beheren
8. Pleisterwerk muur	Geen asbest	-
8.1 Code: IMM Pleister muur	Mengmonster	-

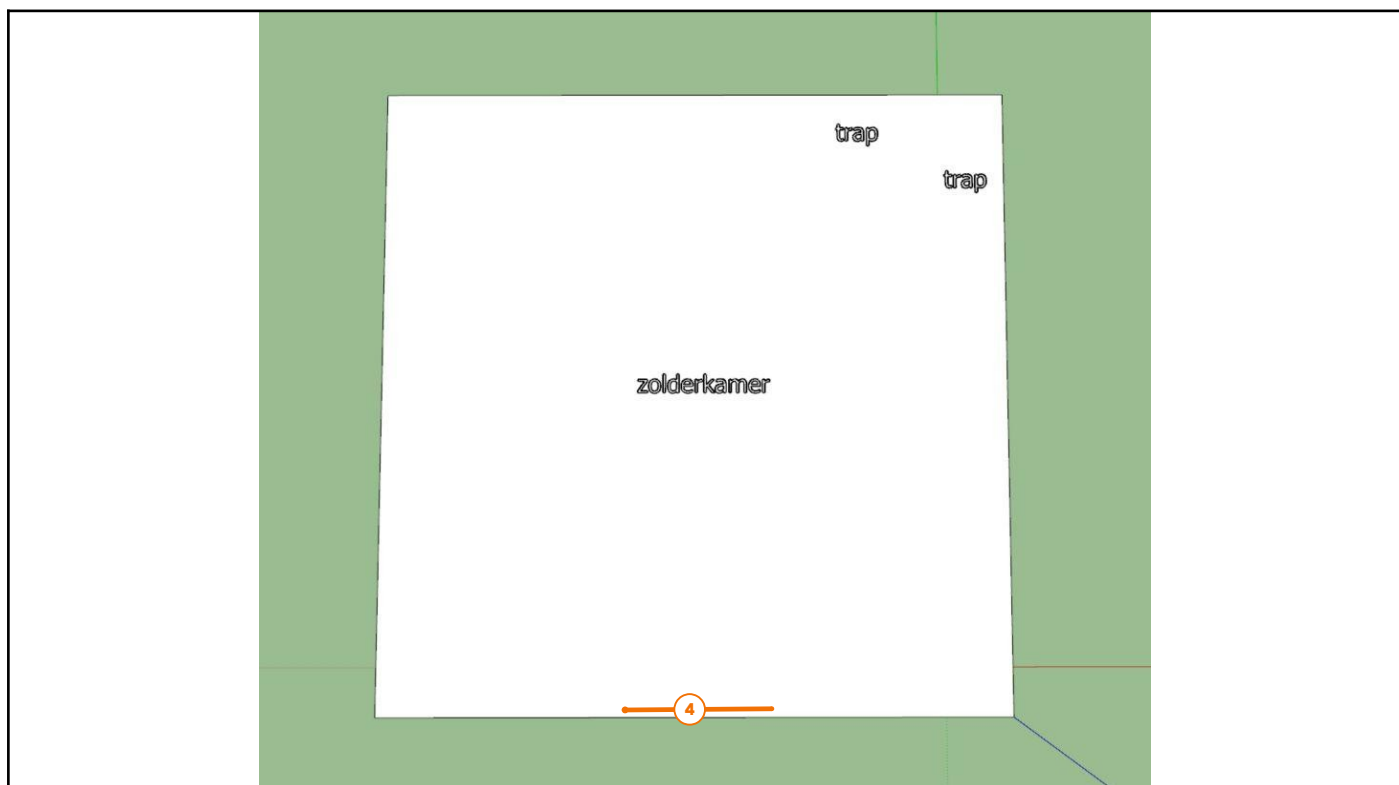
Plan 1.5: 2e etage

Beschrijving	Type	Actie
4. Kit ramen	Asbestmateriaal	Verwijderen

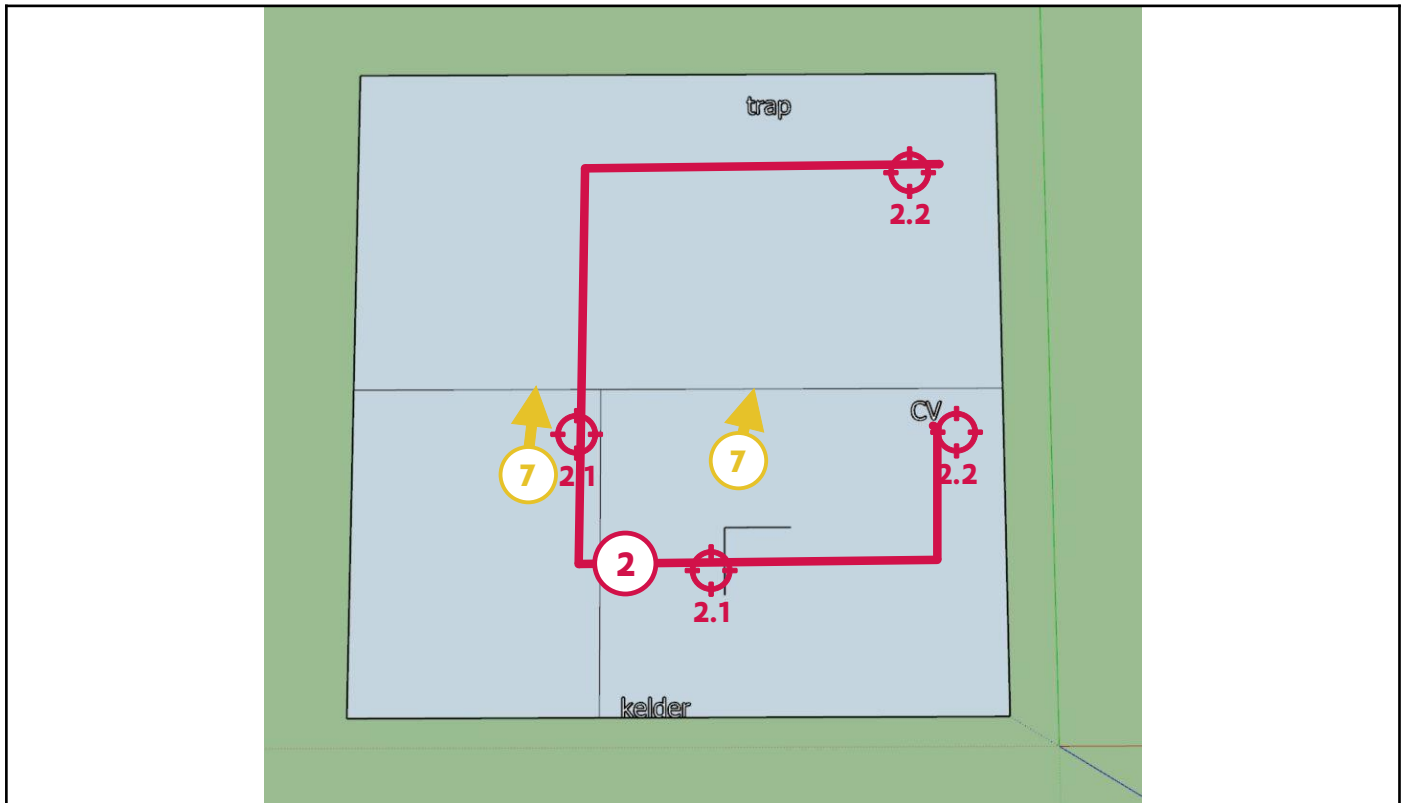
Plan 1.6: kelder

Beschrijving	Type	Actie
2. Leidingisolatie	Asbestmateriaal	Dringend verwijderen
2.1 Code: 4MM Leiding isolatie recht	Mengmonster	-
2.2 Code: 5MM Leiding isolatie bocht	Mengmonster	-
7. schakelaar	Asbestmateriaal	Zorgvuldig beheren

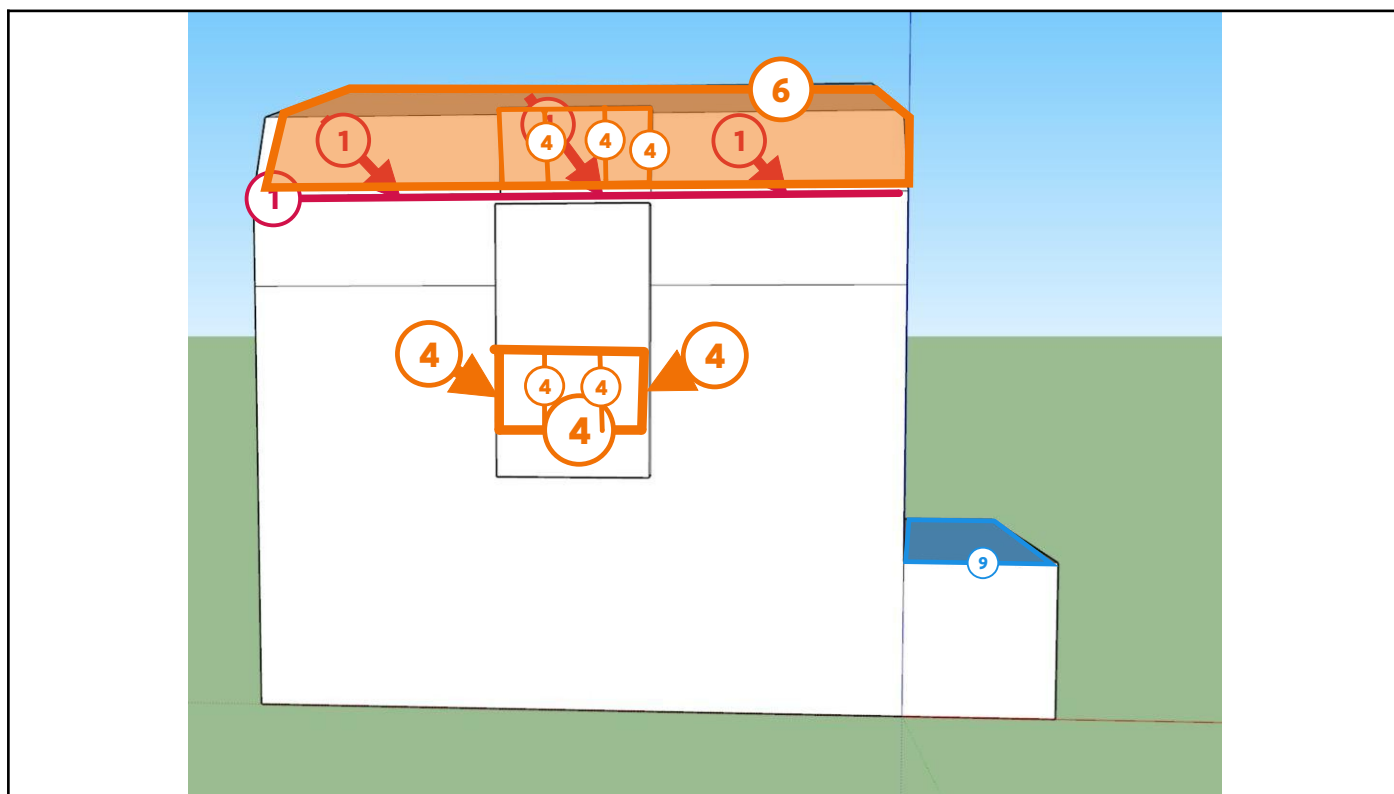
Plan 1.7: VG

Beschrijving	Type	Actie
1. Residu dakgoot	Asbestmateriaal	Dringend verwijderen
4. Kit ramen	Asbestmateriaal	Verwijderen
6. Zadeldak dakbedekking	Asbestmateriaal	Verwijderen
9. Roofing plat dak	Geen asbest	-

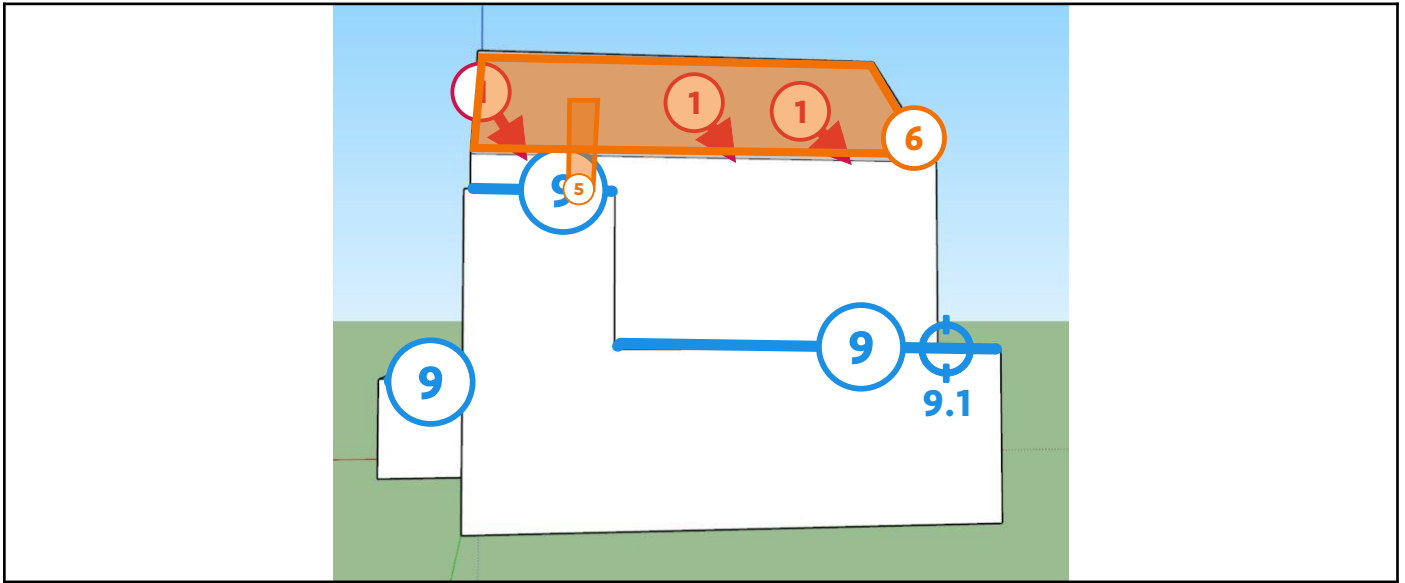
Plan 1.8: AG

Beschrijving	Type	Actie
1. Residu dakgoot	Asbestmateriaal	Dringend verwijderen
5. Schouw	Asbestmateriaal	Verwijderen
6. Zadeldak dakbedekking	Asbestmateriaal	Verwijderen
9. Roofing plat dak	Geen asbest	-
9.1 Code: 3PM Roofing plat dak	Puntmonster	-

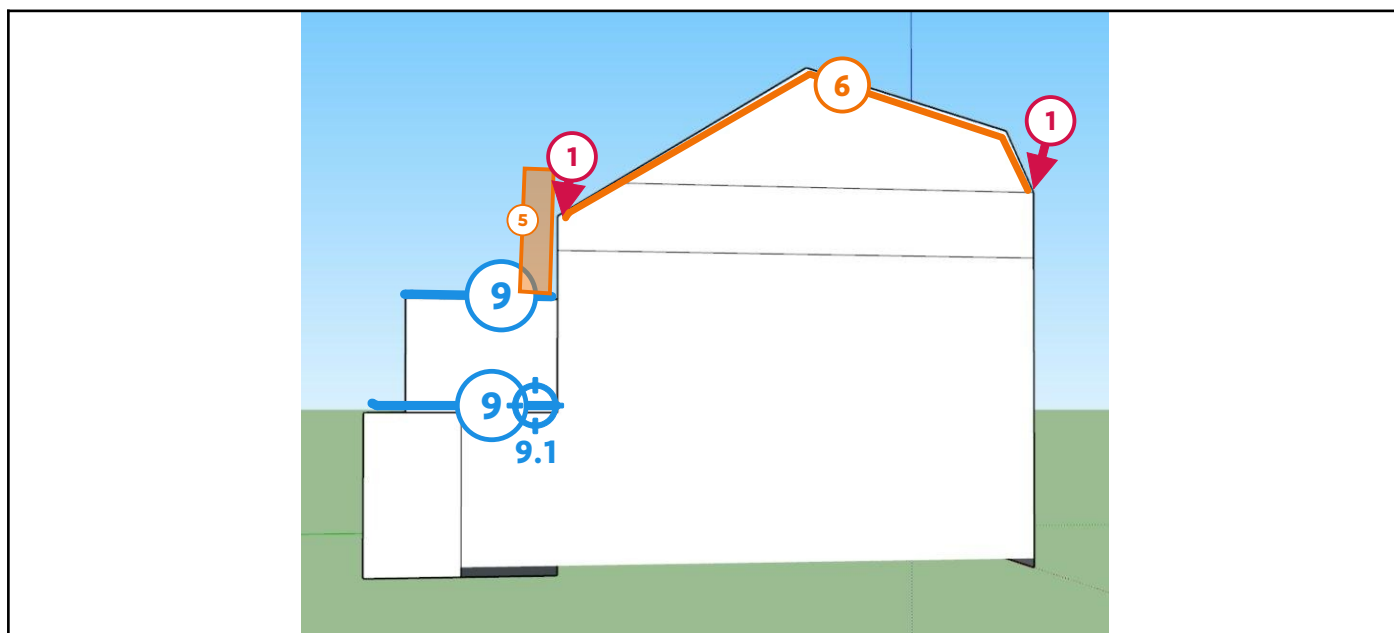
Plan 1.9: LG

Beschrijving	Type	Actie
1. Residu dakgoot	Asbestmateriaal	Dringend verwijderen
5. Schouw	Asbestmateriaal	Verwijderen
6. Zadeldak dakbedekking	Asbestmateriaal	Verwijderen
9. Roofing plat dak	Geen asbest	-
9.1 Code: 3PM Roofing plat dak	Puntmonster	-

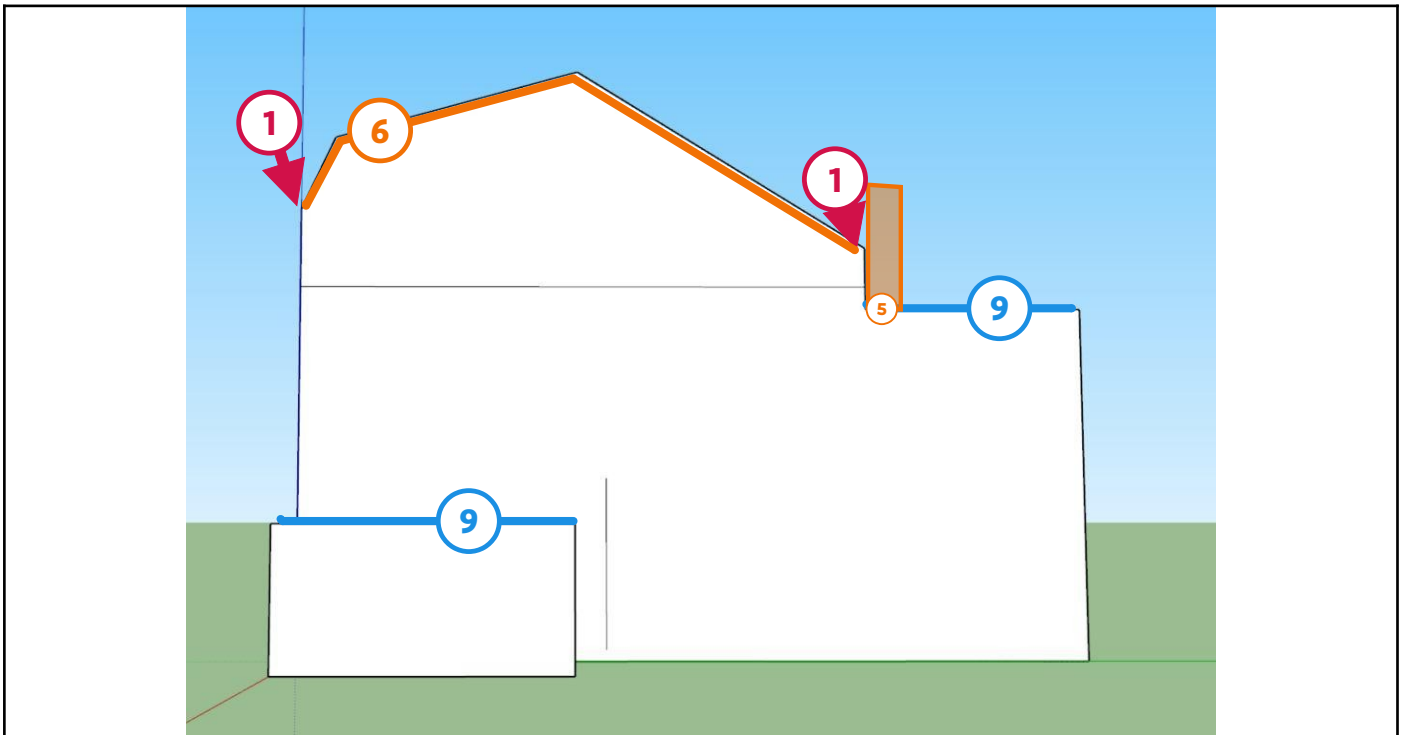
Plan 1.10: RG

Beschrijving	Type	Actie
1. Residu dakgoot	Asbestmateriaal	Dringend verwijderen
5. Schouw	Asbestmateriaal	Verwijderen
6. Zadeldak dakbedekking	Asbestmateriaal	Verwijderen
9. Roofing plat dak	Geen asbest	-

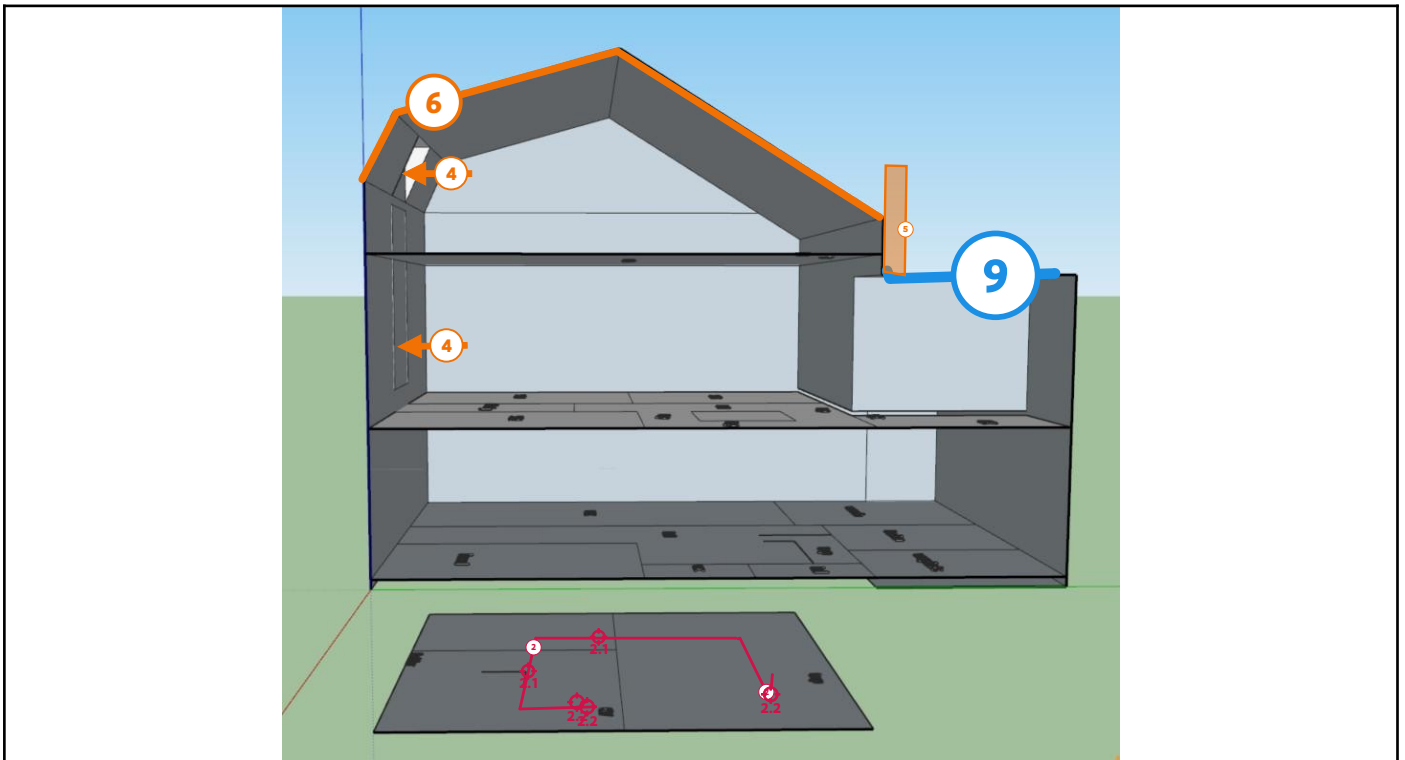
Plan 1.11: Snede

Beschrijving	Type	Actie
2. Leidingisolatie	Asbestmateriaal	Dringend verwijderen
2.1 Code: 4MM Leiding isolatie recht	Mengmonster	-
2.2 Code: 5MM Leiding isolatie bocht	Mengmonster	-
4. Kit ramen	Asbestmateriaal	Verwijderen
5. Schouw	Asbestmateriaal	Verwijderen
6. Zadeldak dakbedekking	Asbestmateriaal	Verwijderen
9. Roofing plat dak	Geen asbest	-
