# Asbestinventarisatetest

Wilgenstraat 71, 2800 Mechelen

Attestnummer : 20231102-000007.000

Uitgegeven op : 02.11.2023

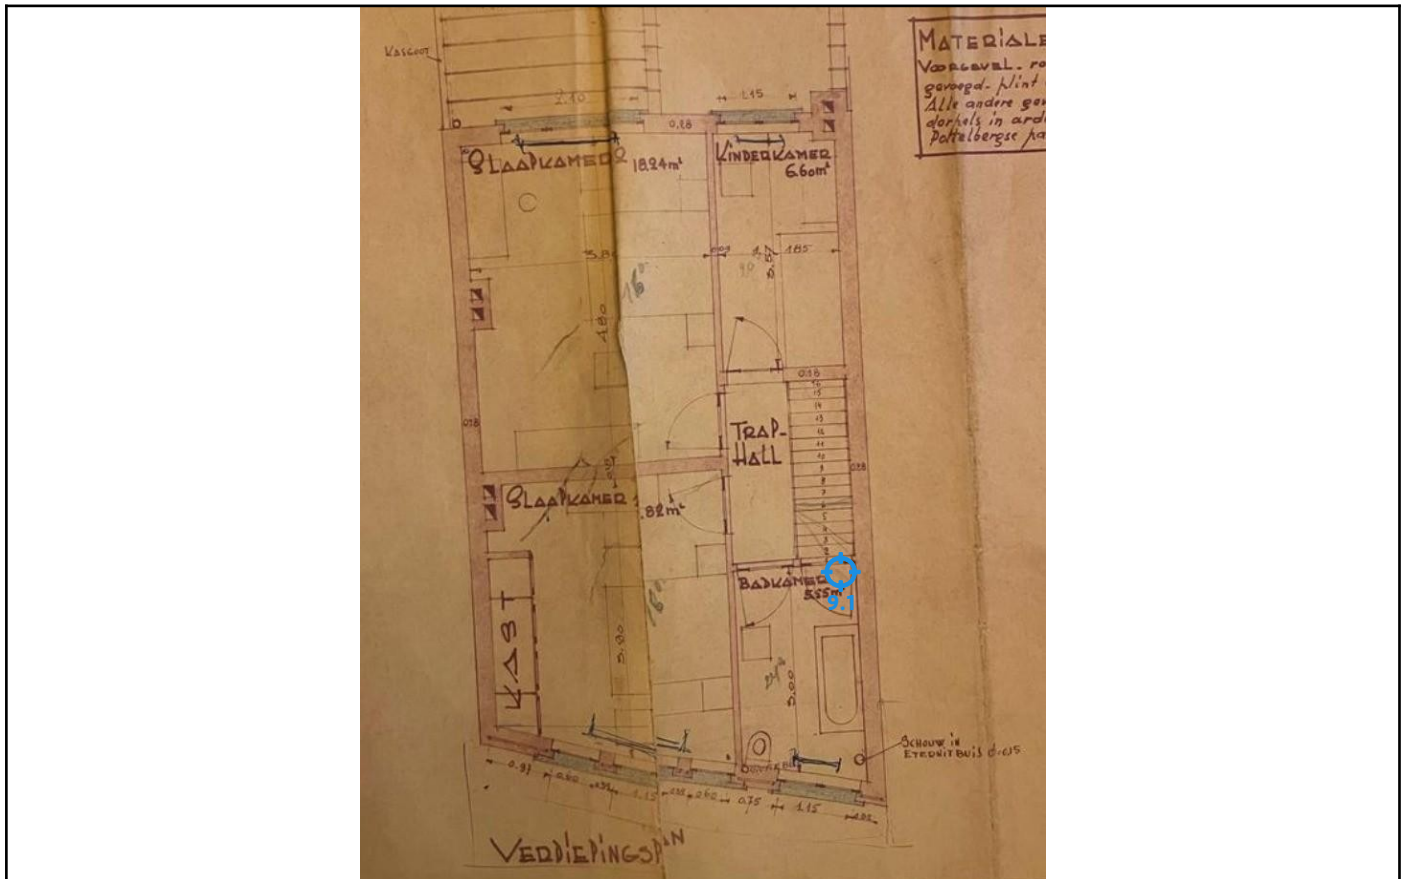
## Plan 1.2: Hoofdgebouw +1

Beschrijving	Type	Actie
9. Pleisterwerk	Geen asbest	-
9.1 Code: 1.1 pleisterwerk	Mengmonster	-
