Asbestinventarisatetest

Tisseltsesteenweg 13, 2830 Willebroek

Attestnummer : 20240425-000156.000

Uitgegeven op : 25.04.2024

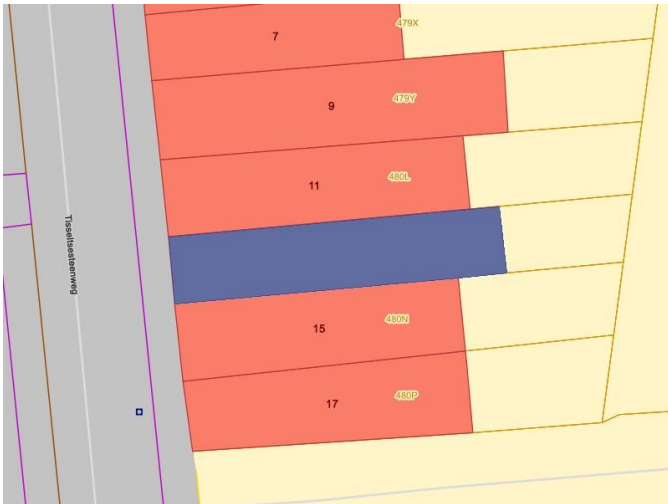
Zone 1: Woning

- 0 Asbestmaterialen
- 0 Beperkingen
- 0 Uitsluitingen
- 0 Roerende goederen
- 0 Puin, steenslag, (water)bodem
- 4 Adviezen**
- 1 Geen asbest**

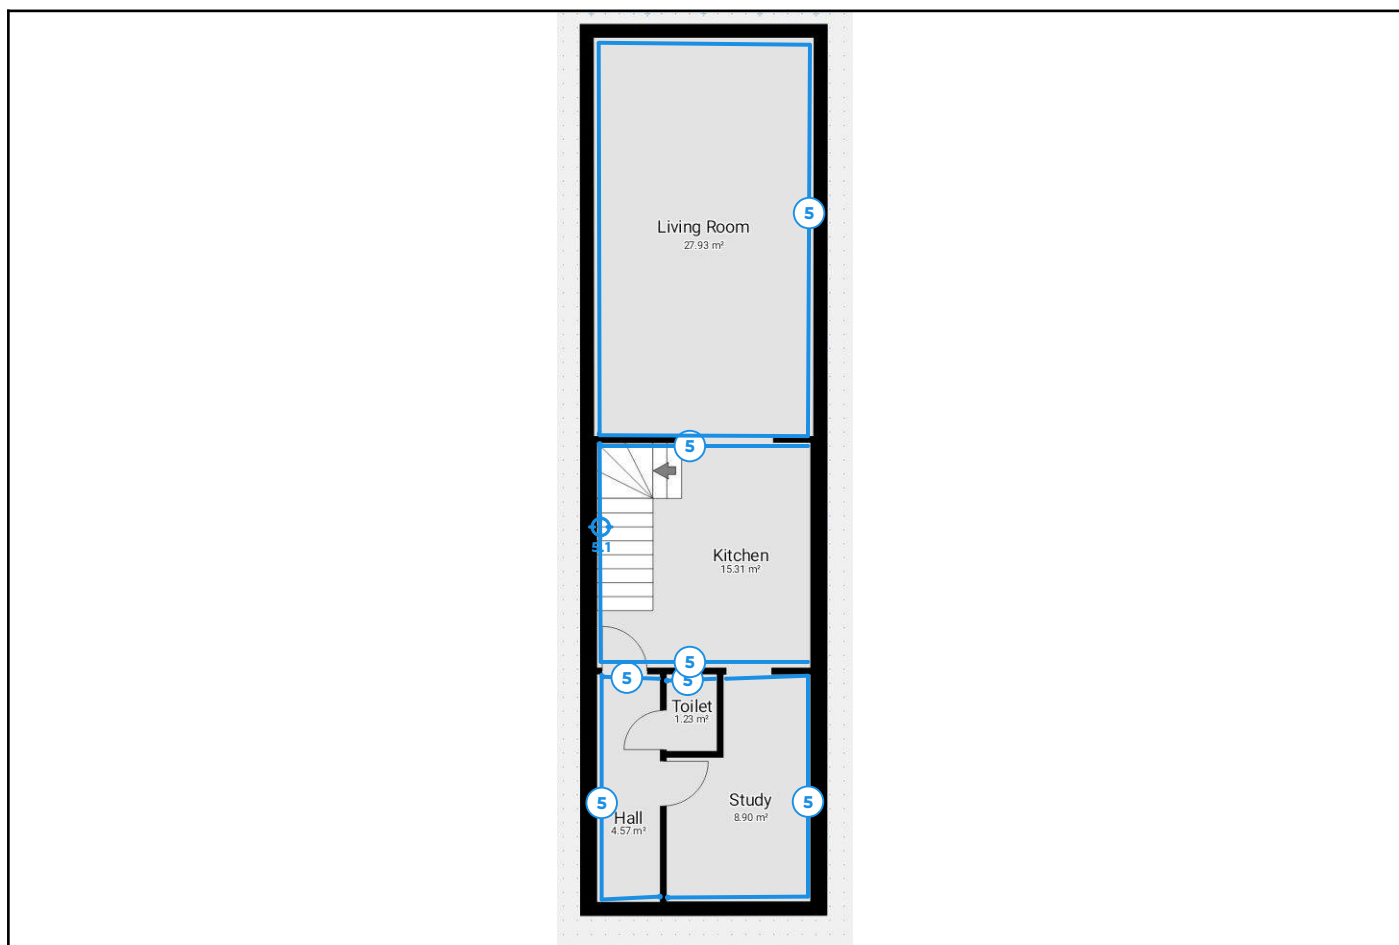
Plan 1.4: Gelijkvloers

Beschrijving	Type	Actie
5. Pleisterwerk binnenmuren woning	Geen asbest	-
5.1 Code: 1.1	Mengmonster	-

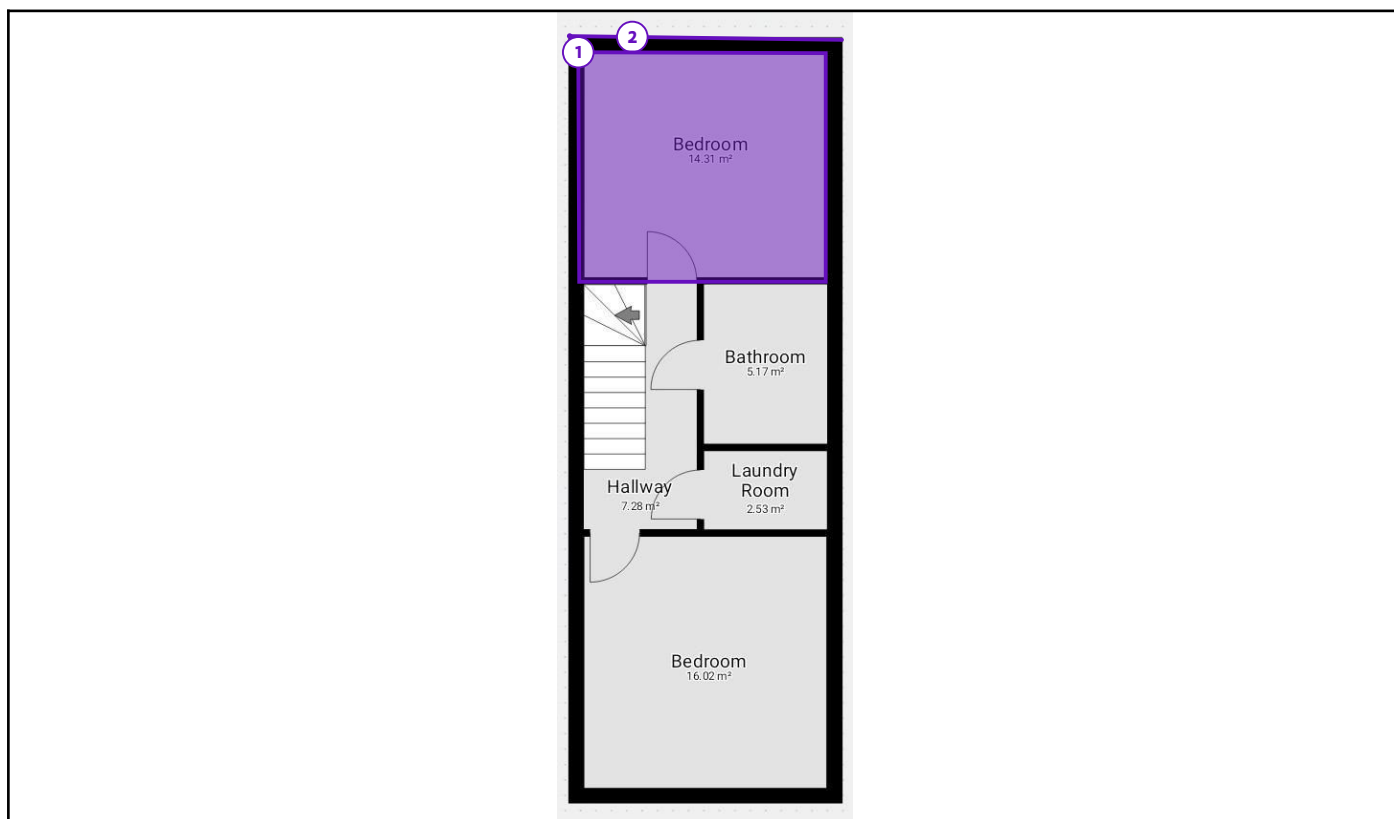
Plan 1.5: Eerste verdieping

Beschrijving	Type	Actie
1. Roofing platte daken woning	Advies	-
2. Crepi achtergevel woning	Advies	-

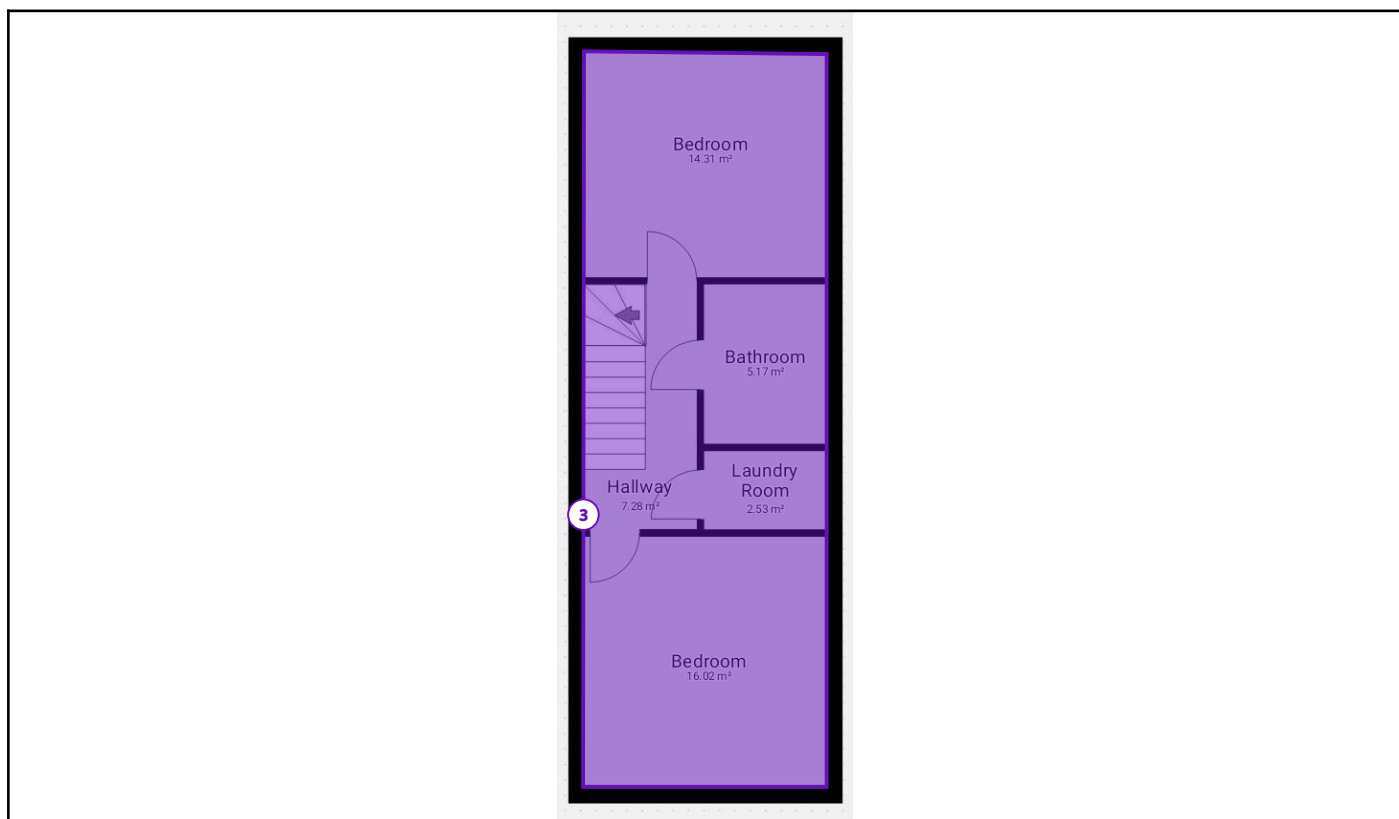
Plan 1.6: Eerste verdieping

Beschrijving	Type	Actie
3. Valse plafonds woning	Advies	-

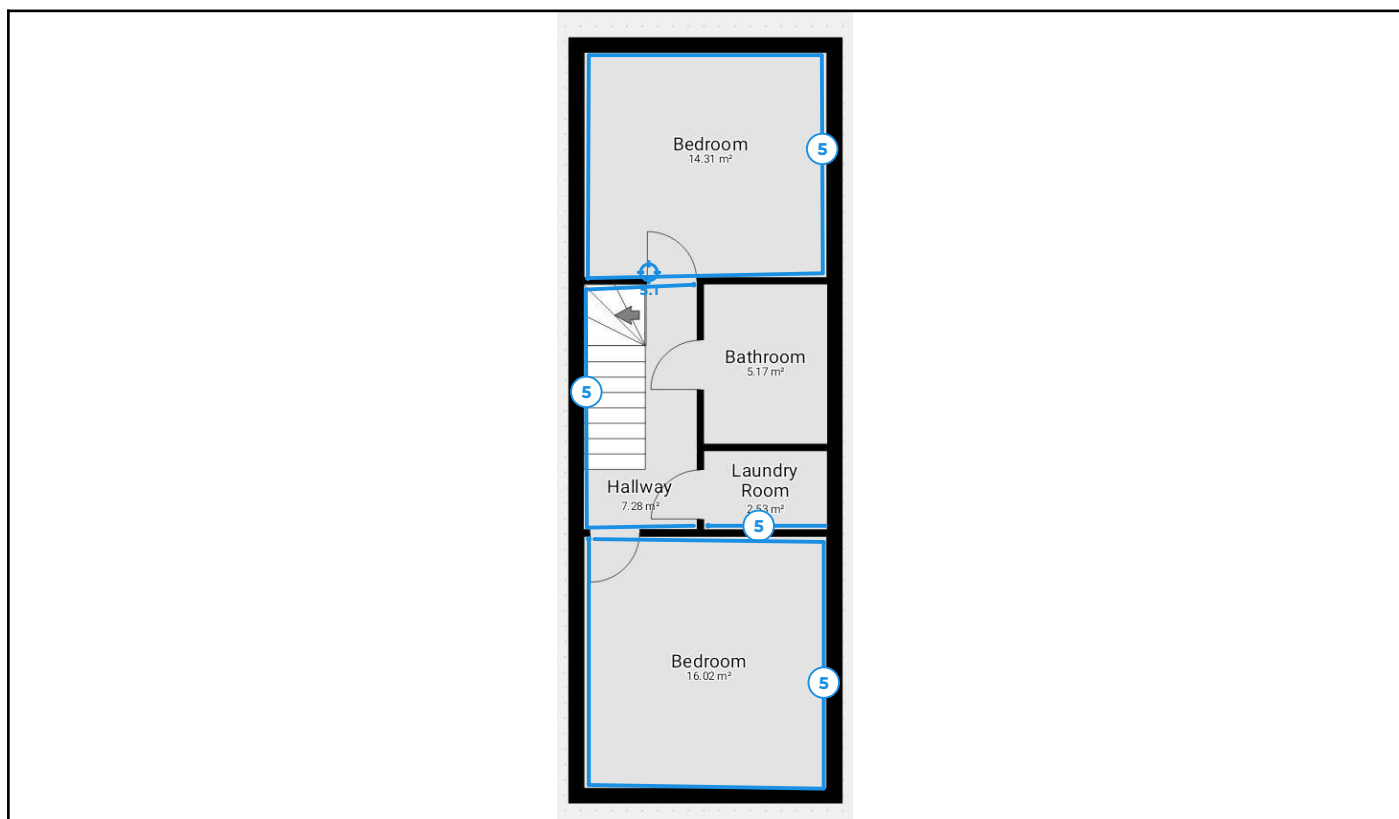
Plan 1.7: Eerste verdieping

Beschrijving	Type	Actie
5. Pleisterwerk binnenmuren woning	Geen asbest	-
5.1 Code: 1.1	Mengmonster	-

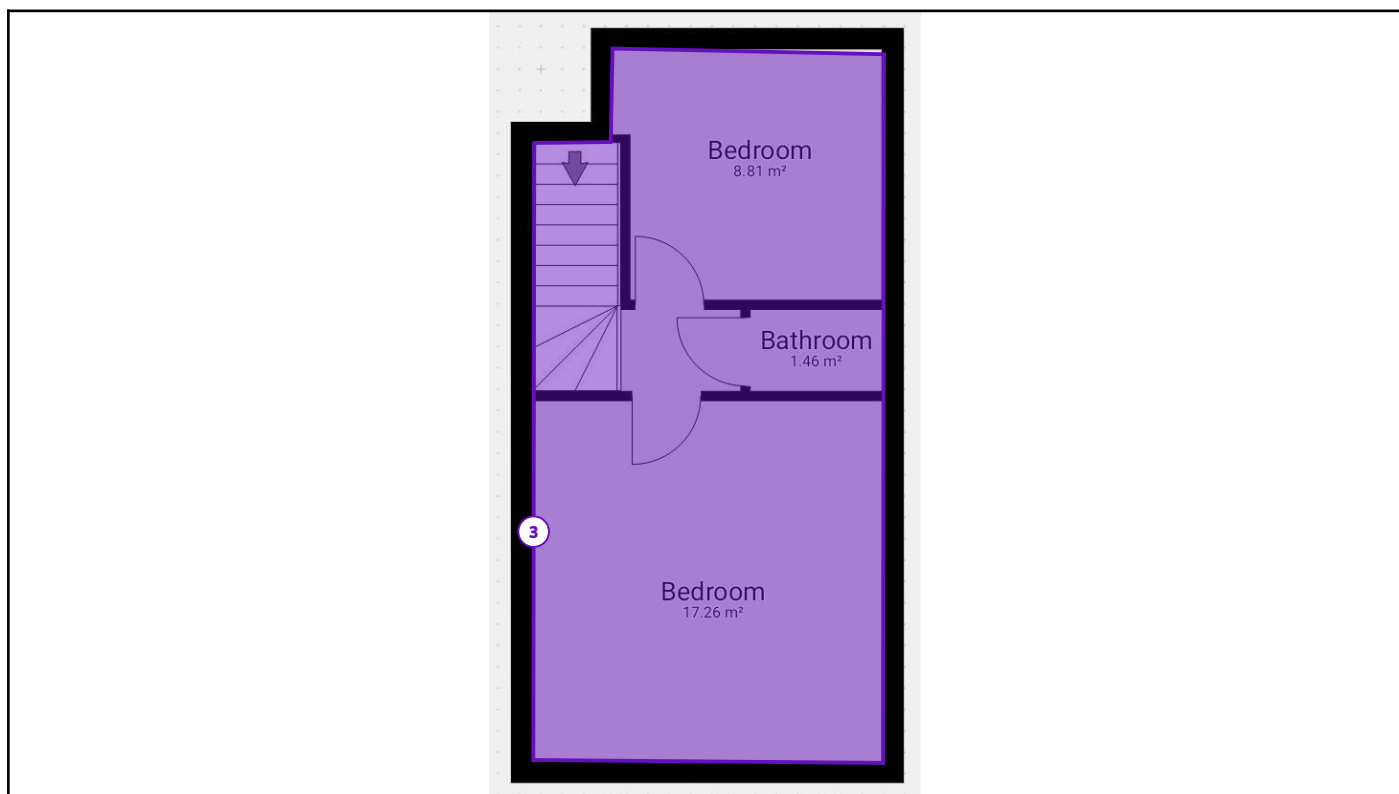
Plan 1.9: Tweede verdieping

Beschrijving	Type	Actie
3. Valse plafonds woning	Advies	-

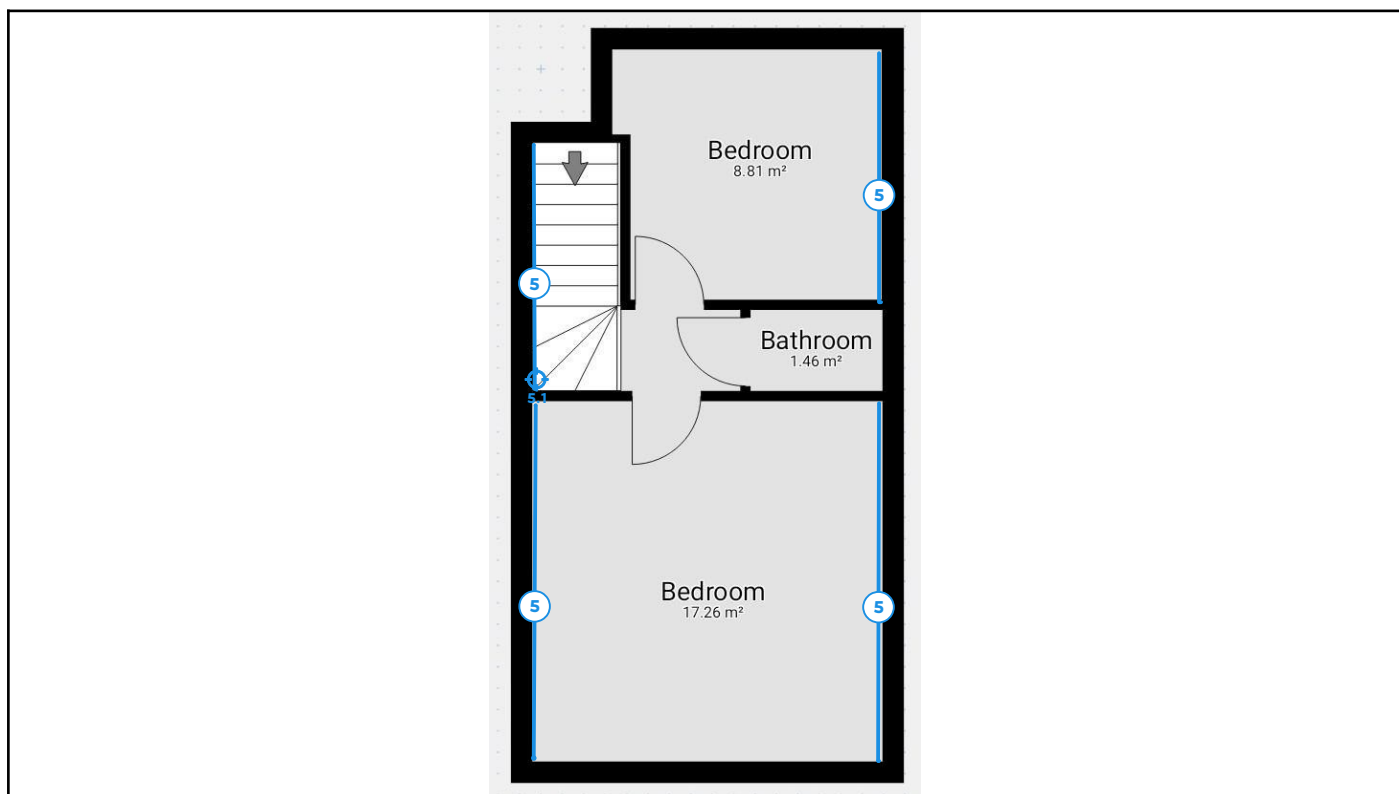
Plan 1.10: Tweede verdieping

Beschrijving	Type	Actie
5. Pleisterwerk binnenmuren woning	Geen asbest	-
5.1 Code: 1.1	Mengmonster	-

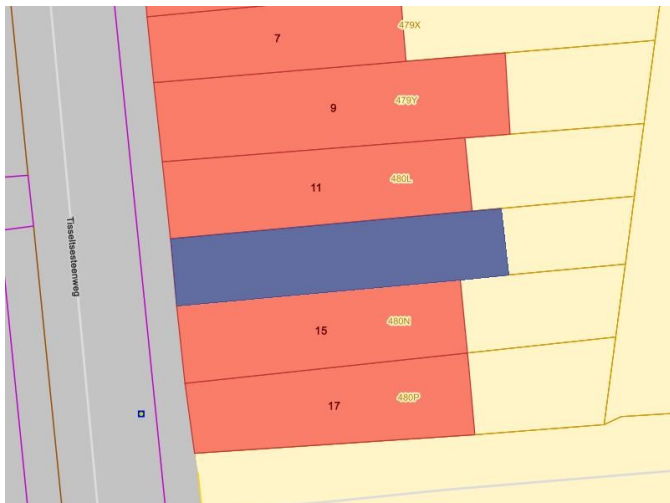
Zone 2: Overig gebied

- 0 Asbestmaterialen
- 0 Roerende goederen
- 0 Puin, steenslag, (water)bodem
- 0 Geen asbest
