# Asbestinventarisatattest

Duivenstraat 44/201, 2800 Mechelen

Attestnummer : 20250923-000222.000

Uitgegeven op : 23.09.2025

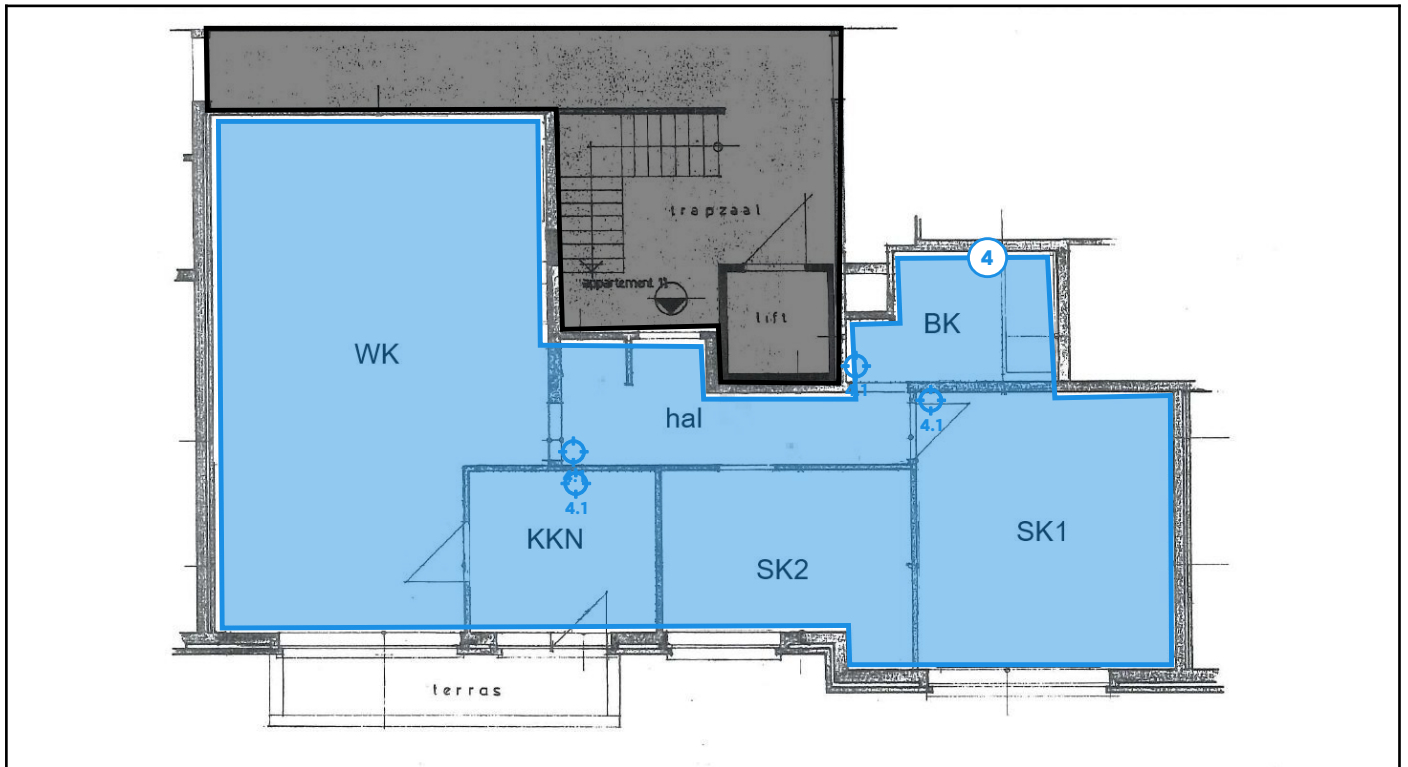
## Plan 1.2: plan plafond

| Beschrijving | Type | Actie |
|---|---|---|
| 4.1 Code: 2MM pleister plafond | Mengmonster | - |
