# Asbestinventarisatetest

Senthout 9, 2570 Duffel

Attestnummer : 20251017-000444.000

**Niet-asbestveilig**

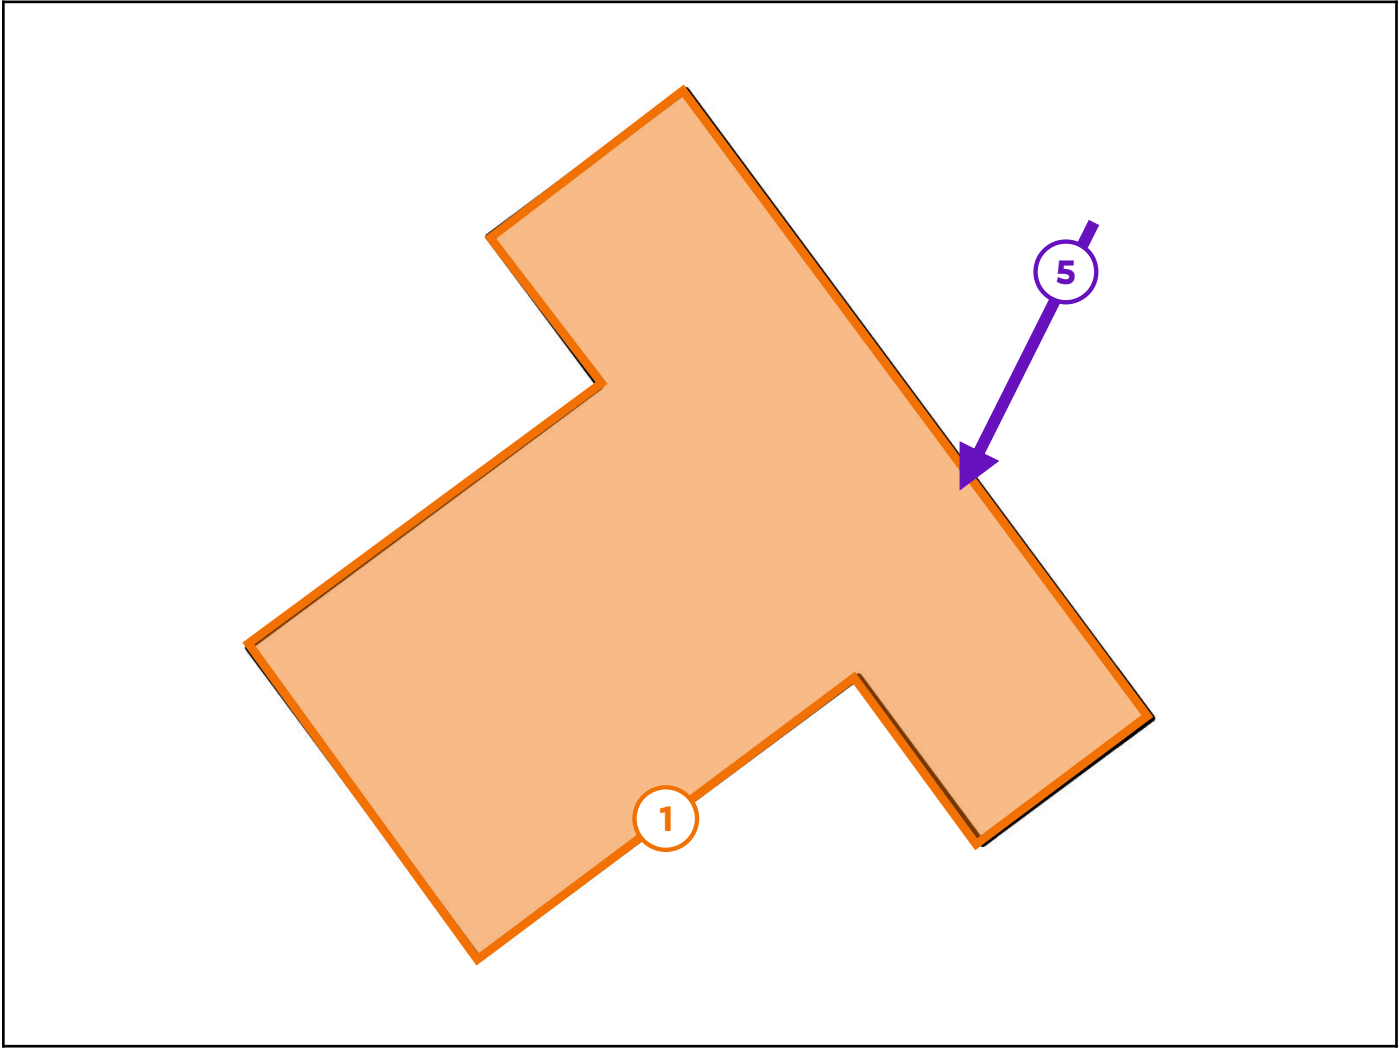
# Plan 1.4: Hoofdgebouw plan daken

| Beschrijving | Type | Actie |
|---|---|---|
| 5. Binnenzijde/buitenzijde schoorsteen | Beperking | - |

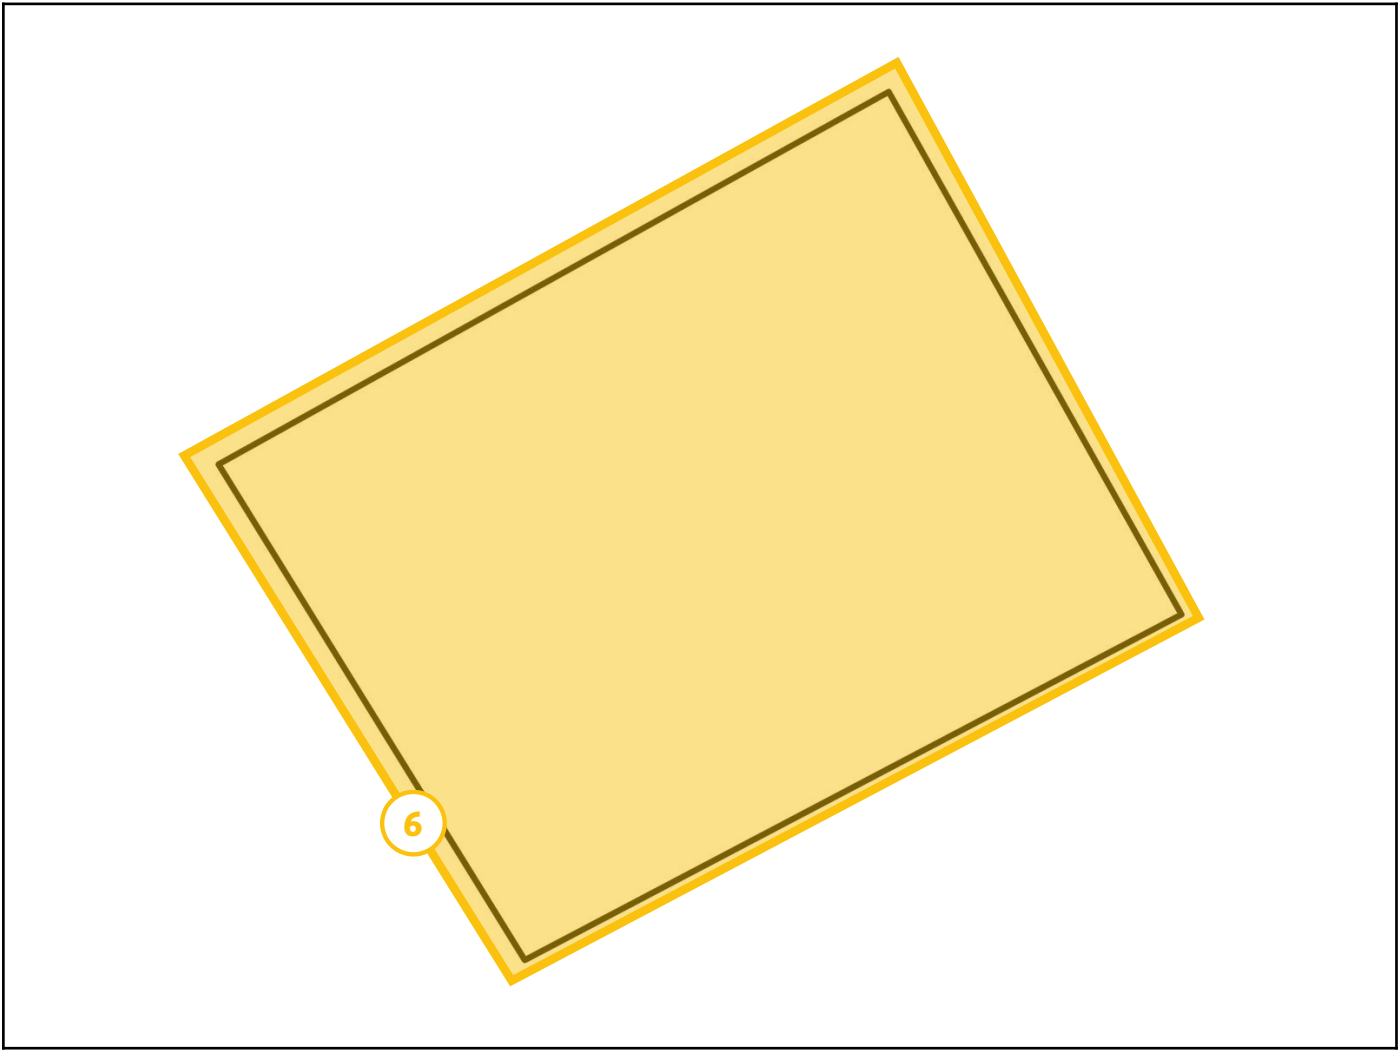
# Plan 2.1: Tuinhuis

| Beschrijving | Type | Actie |
|---|---|---|
| 6. Tuinhuis | Uitsluiting | - |
