# Asbestinventarisatattest

Schuttersvest 51/402, 2800 Mechelen

Attestnummer : 20251212-000392.000

## Zone 1: Hoofdgebouw

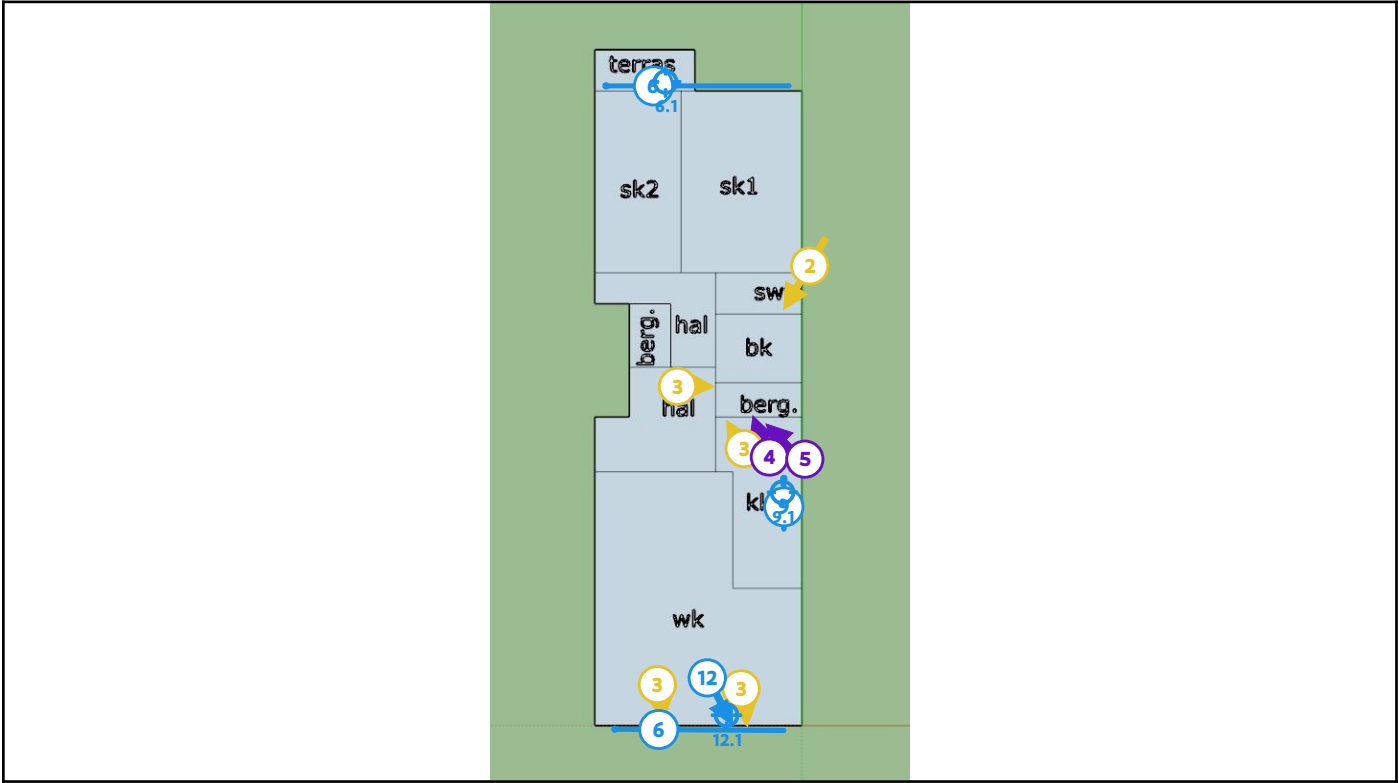
# Plan 1.1: Appartement

| Beschrijving | Type | Actie |
|---|---|---|
| 12.1 Code: 6PM pakking radiator | Puntmonster | - |

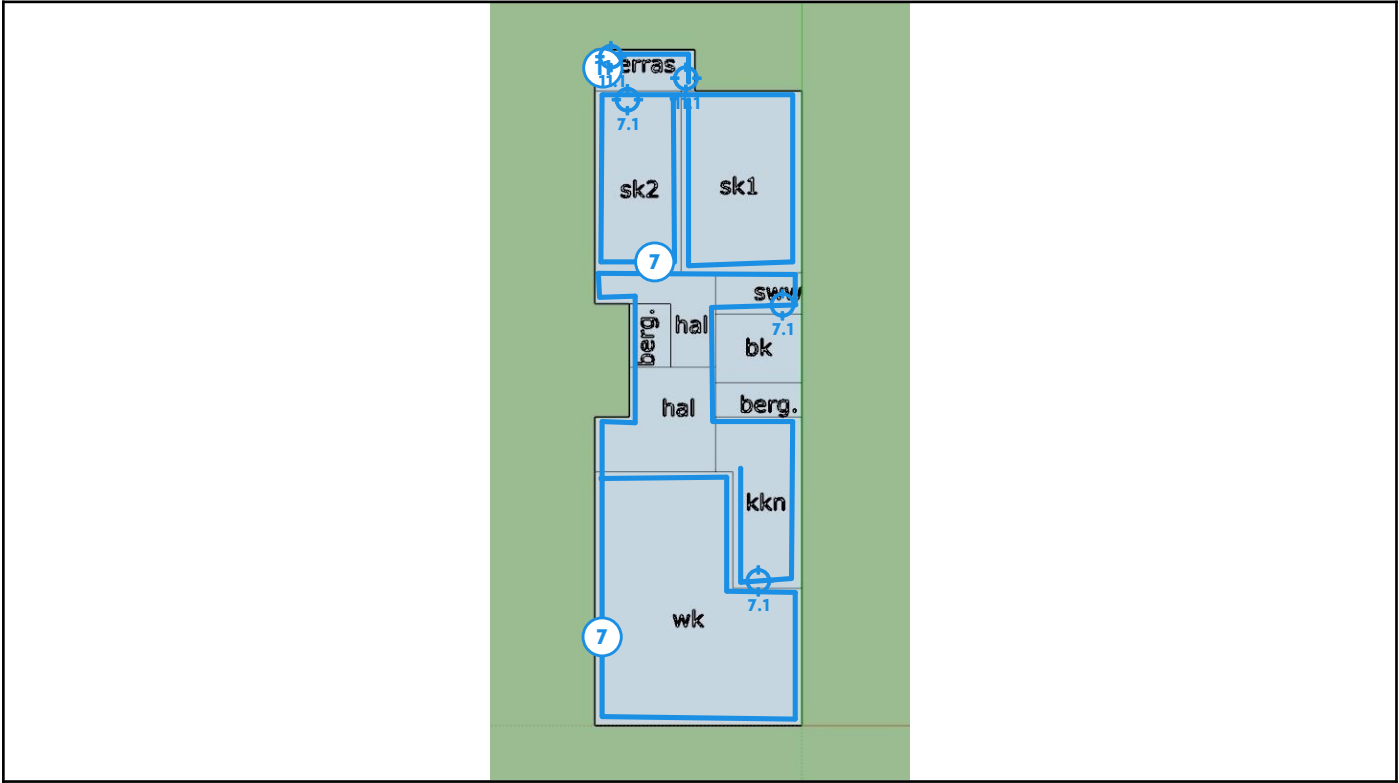
# Plan 1.2: Appartement muren

| Beschrijving | Type | Actie |
|---|---|---|
| 11.1 Code: 4MM pleister terras | Mengmonster | - |
