# Asbestinventarisatetest

Ieperleestraat 20/2, 2800 Mechelen

Attestnummer : 20251209-000068.000

Uitgegeven op : 09.12.2025

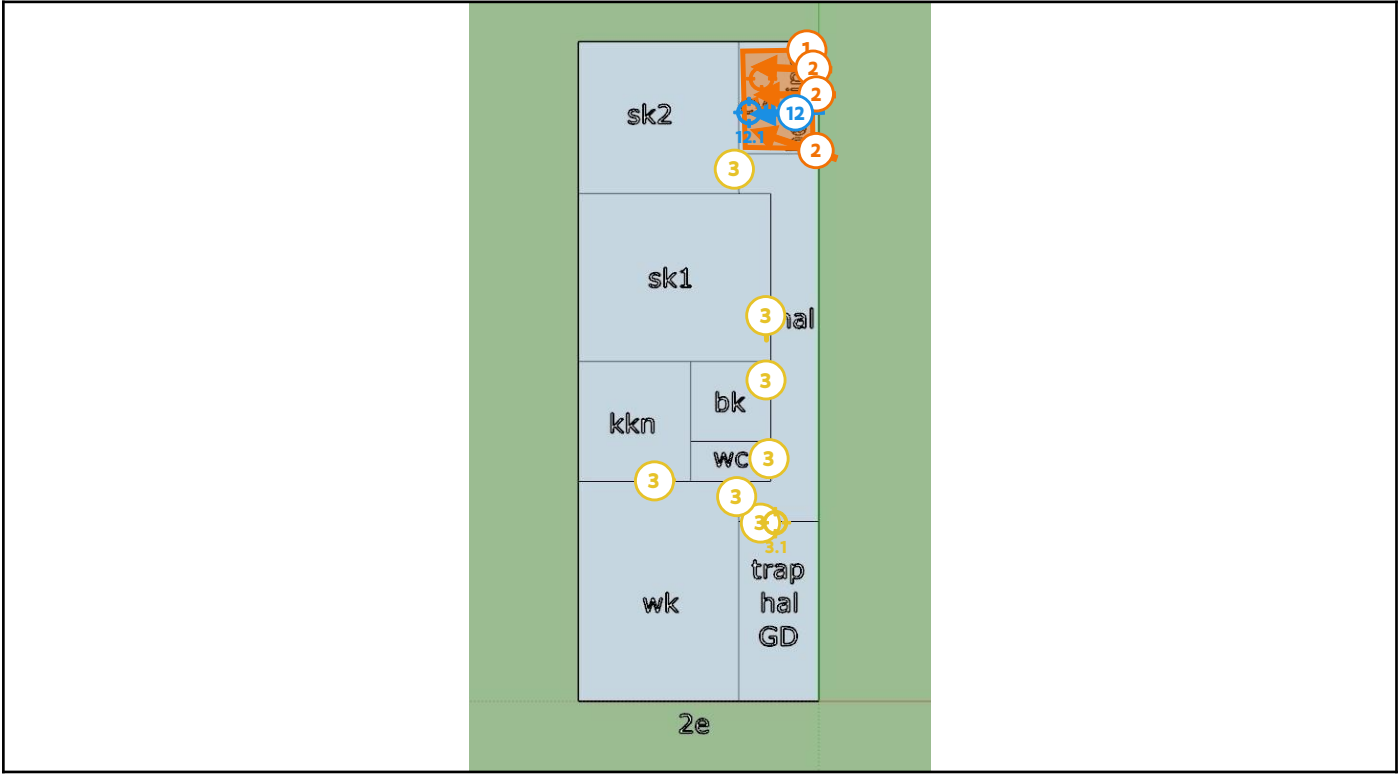
# Plan 1.2: 2e kopie

| Beschrijving | Type | Actie |
|---|---|---|
| 12.1 Code: 8PM pakking koord | Puntmonster | - |

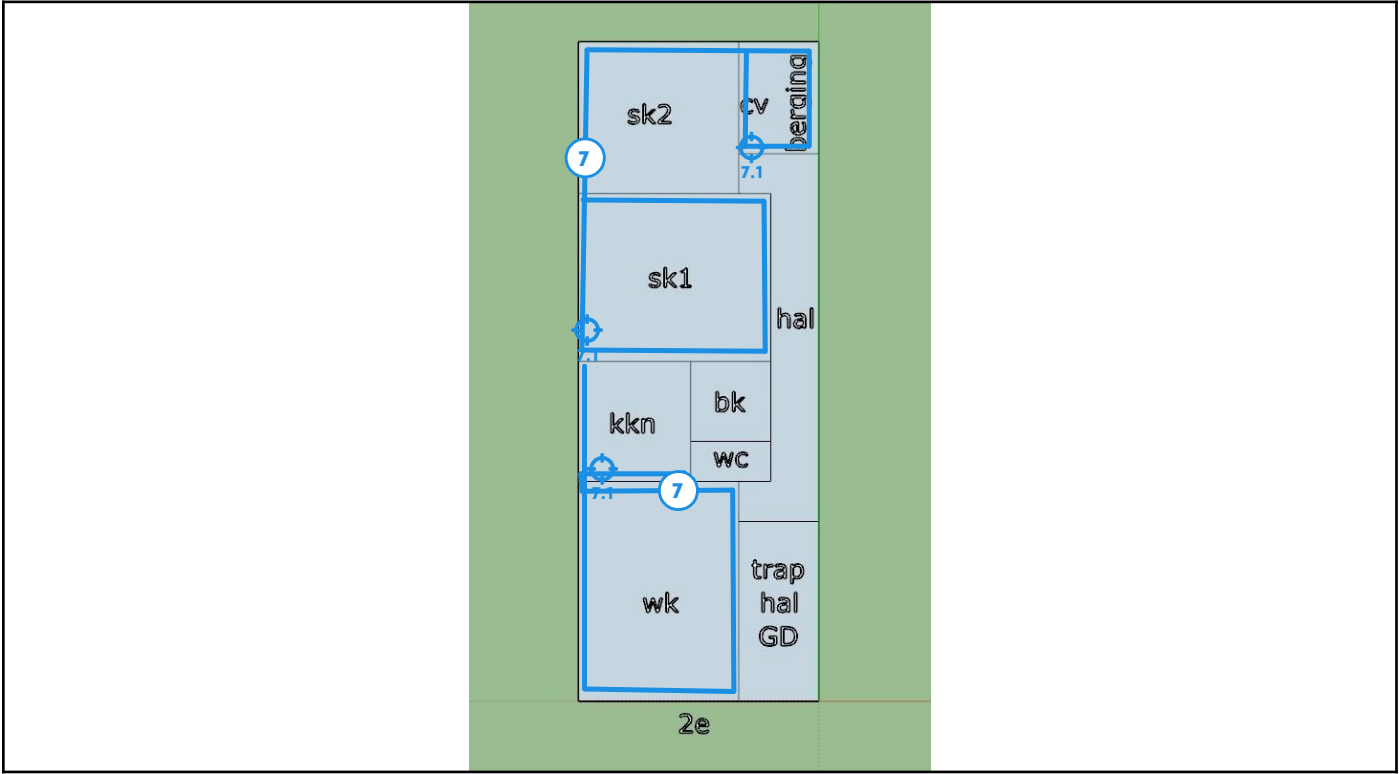
# Plan 1.3: 2e muur

| Beschrijving | Type | Actie |
|---|---|---|
| 7.1 Code: 1MM pleister muur | Mengmonster | - |

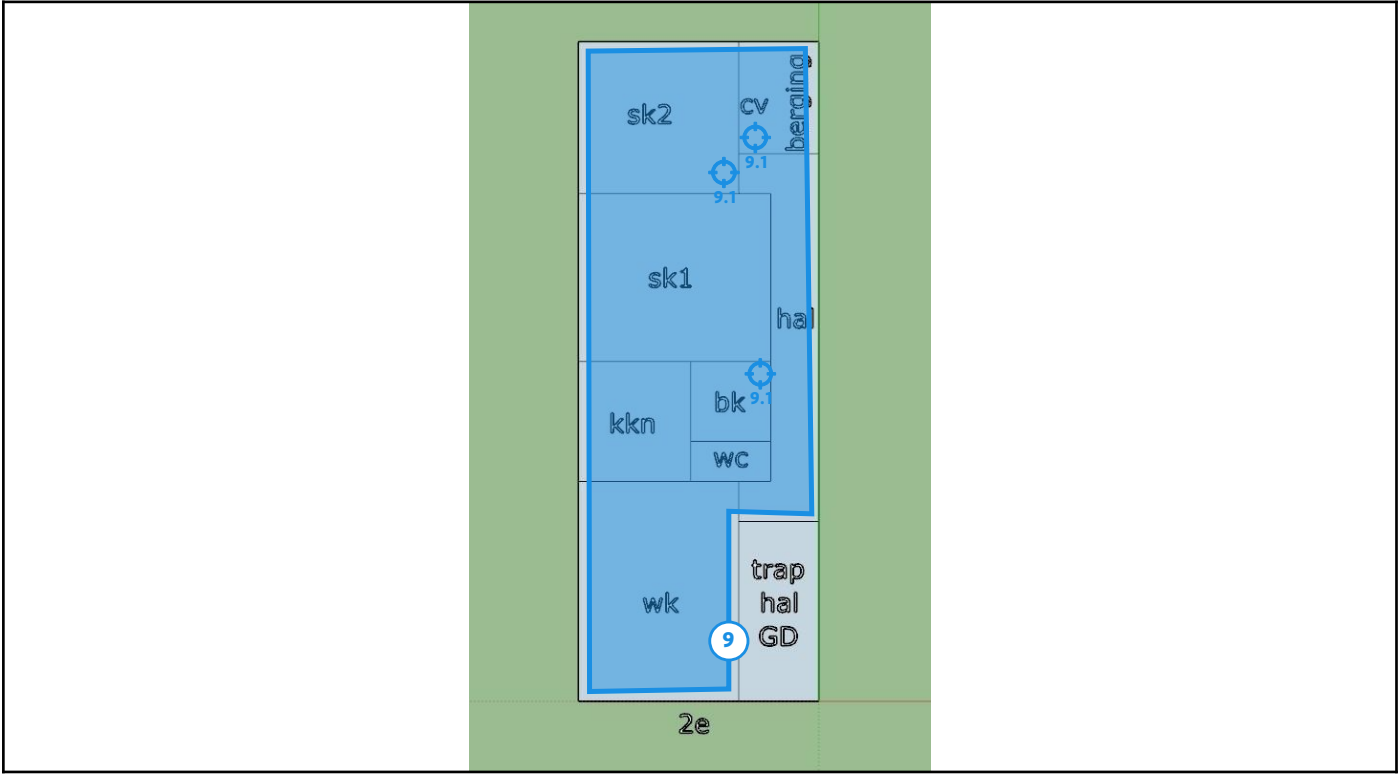
# Plan 1.4: 2e plafond

| Beschrijving | Type | Actie |
|---|---|---|
| 9.1 Code: 2MM pleister plafond | Mengmonster | - |

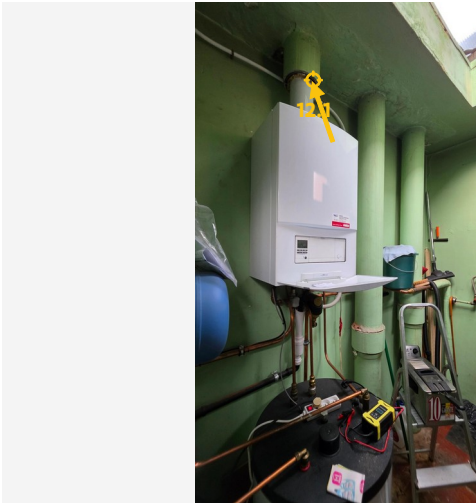
Overzichtsfoto

| Identificatiemethode | Een monstername door de asbestdeskundige met laboanalyse door een asbestlabo. |
