# Asbestinventarisatetest

Keerbergstraat 23, 2800 Mechelen

Attestnummer : 20260106-000266.000

**Niet-asbestveilig**

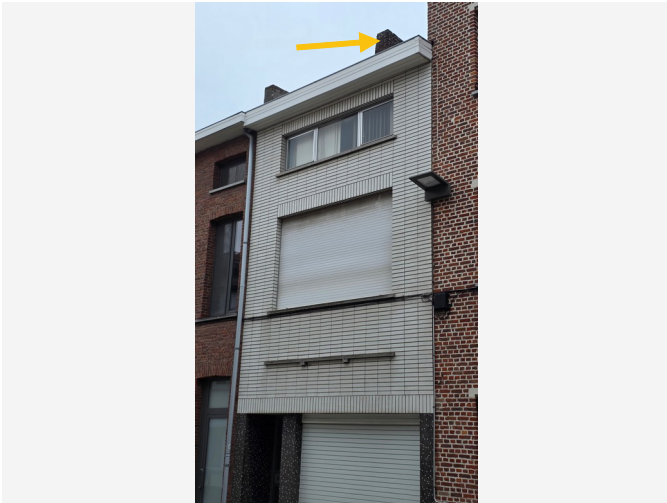
Situeringsfoto

| Opmerking | Staalname van roofing is niet gebeurd. Inschatting is dat het risico op structurele schade aan de constructie reëel is. Te testen bij werken aan deze vlakken. |
