# Asbestinventarisatetest

Elektricitestraat 27/1101, 2800 Mechelen

Attestnummer : 20251206-000073.001

## Zone 1: Hoofdgebouw

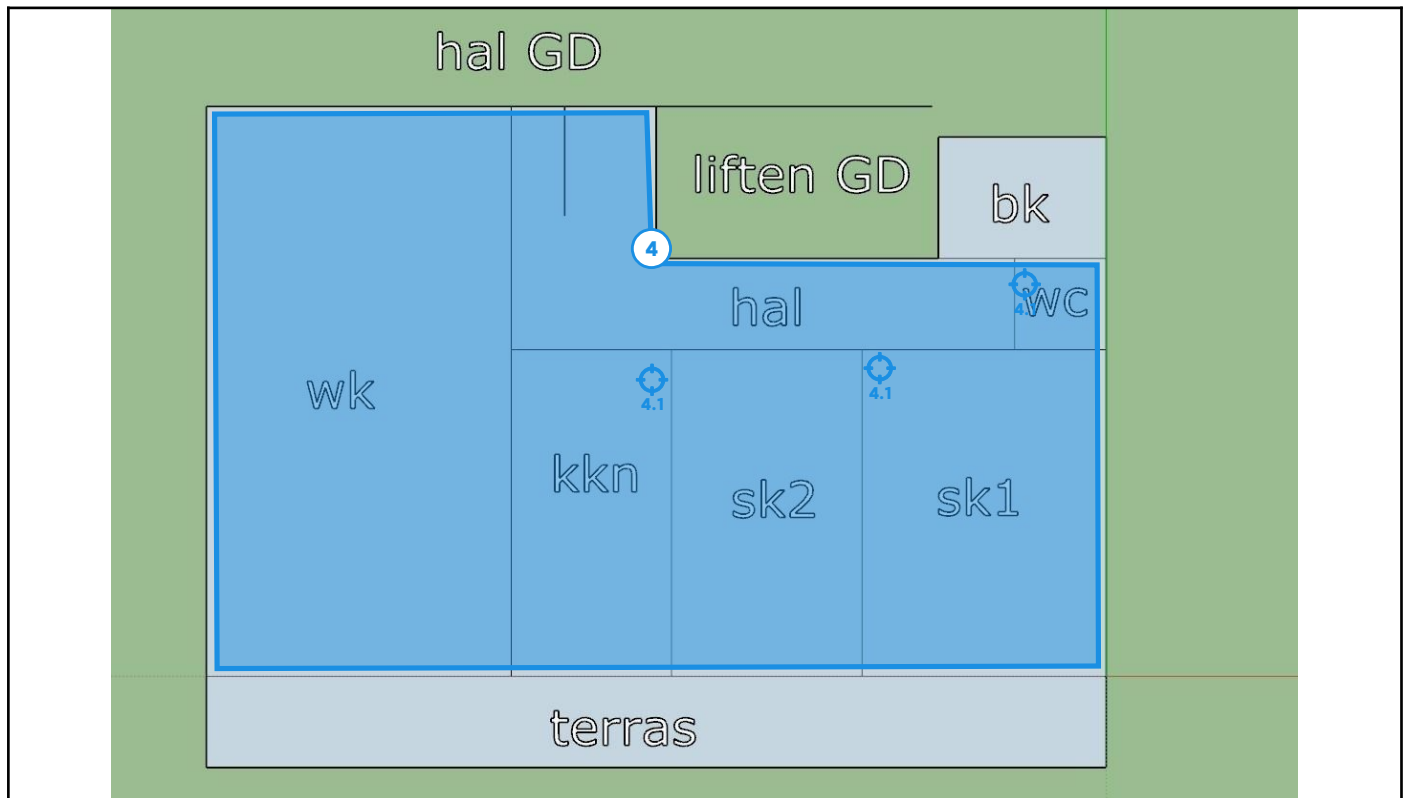
## Plan 1.2: Appartement plafond

| Opmerking | Tussen de ramen zoals aangegeven op het plan zijn panelen geplaatst. Er werd geen staal genomen omwille van de gevolgschade van staalname; dit kan niet aanvaardbaar hersteld worden. |
