# Asbestinventarisatattest

Liersesteenweg 156/2, 2800 Mechelen

Attestnummer : 20251204-000424.000

**Asbestveilig** (maar niet asbestvrij)

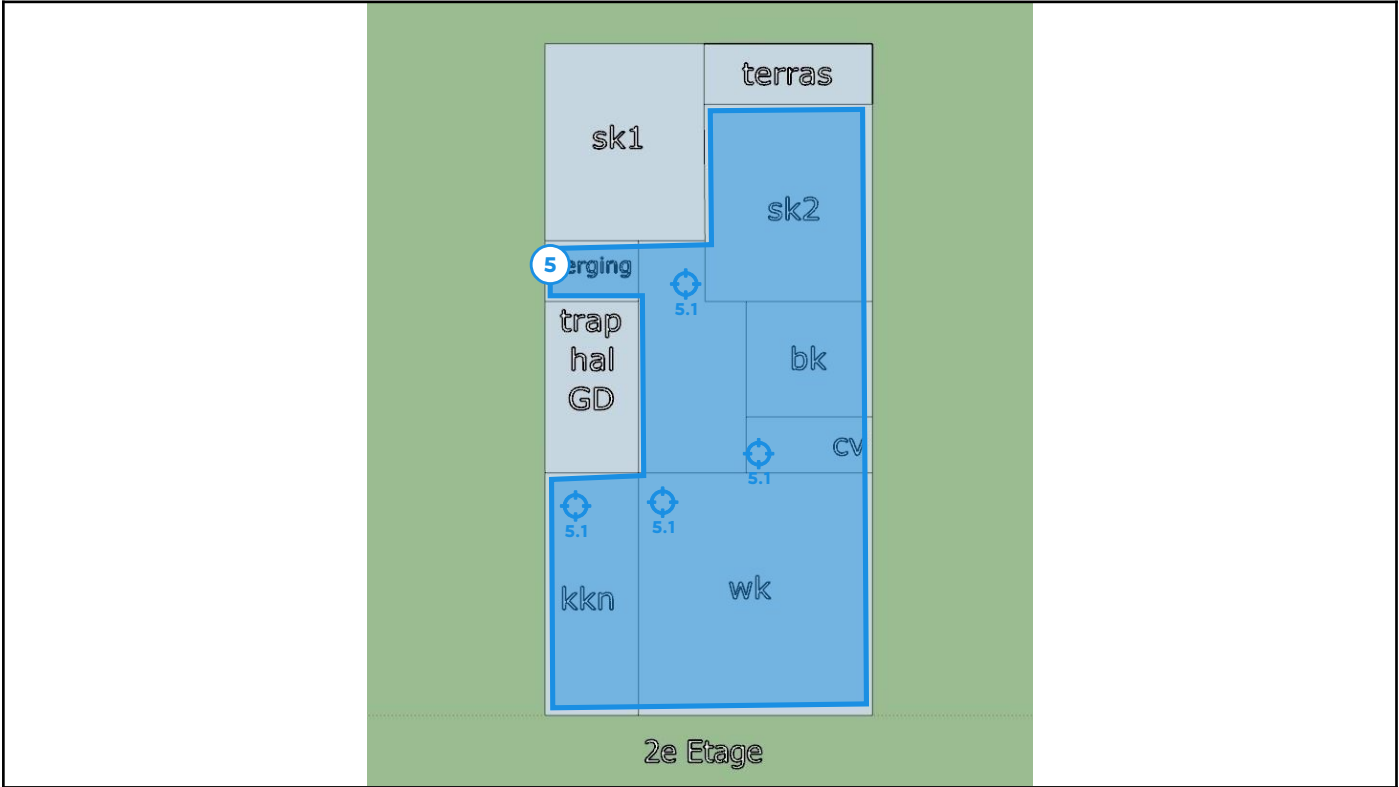
## Plan 1.2: plan 2e plafond

| Beschrijving | Type | Actie |
|---|---|---|
| 5.1 Code: 2MM pleister plafond | Mengmonster | - |

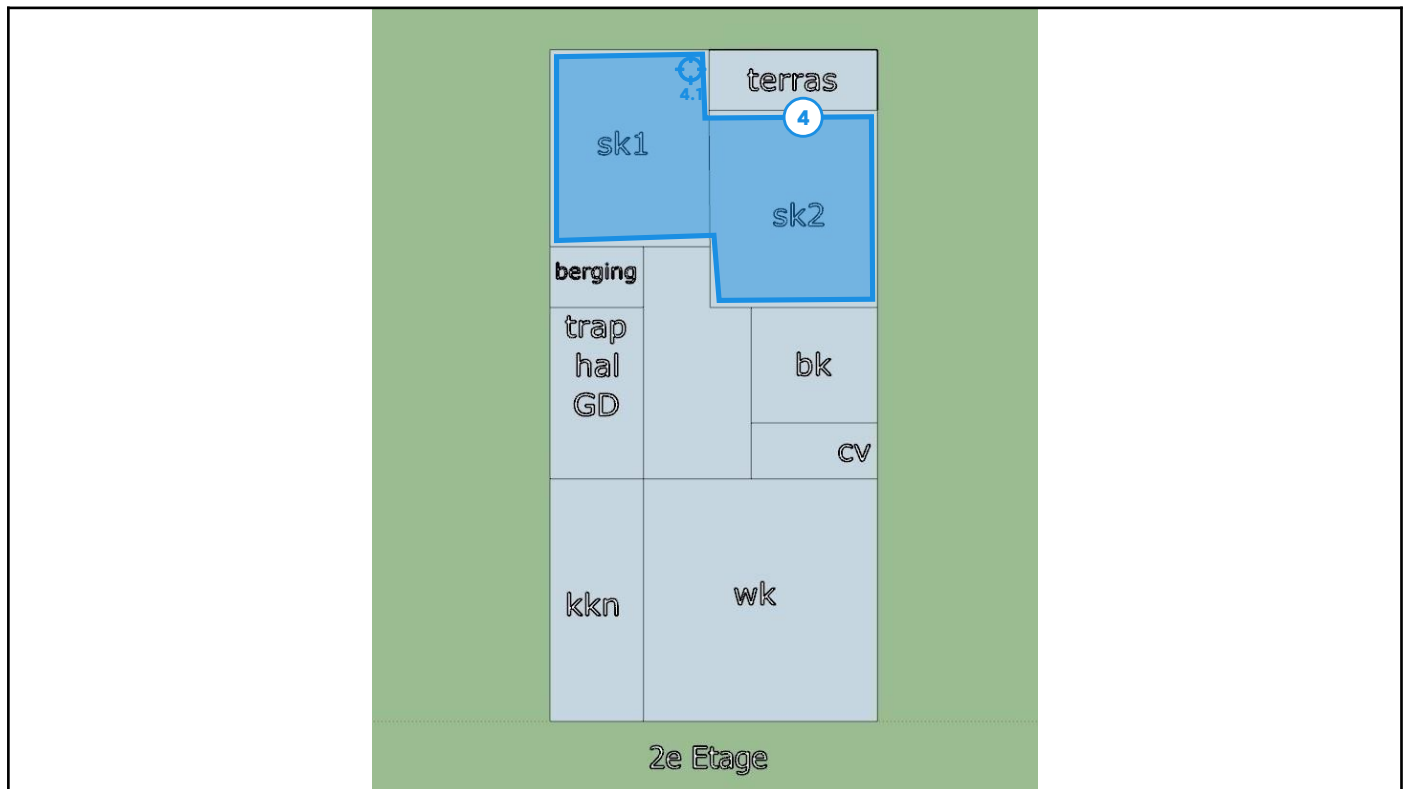
## Plan 1.3: plan 2e vloer

| Beschrijving | Type | Actie |
|---|---|---|
| 4.1 Code: 3PM vloerzeil | Puntmonster | - |
