# Asbestinventarisatattest

Ambroossteenweg 182, 1981 Zemst

Attestnummer : 20260112-000111.000

**Asbestveilig** (maar niet asbestvrij)

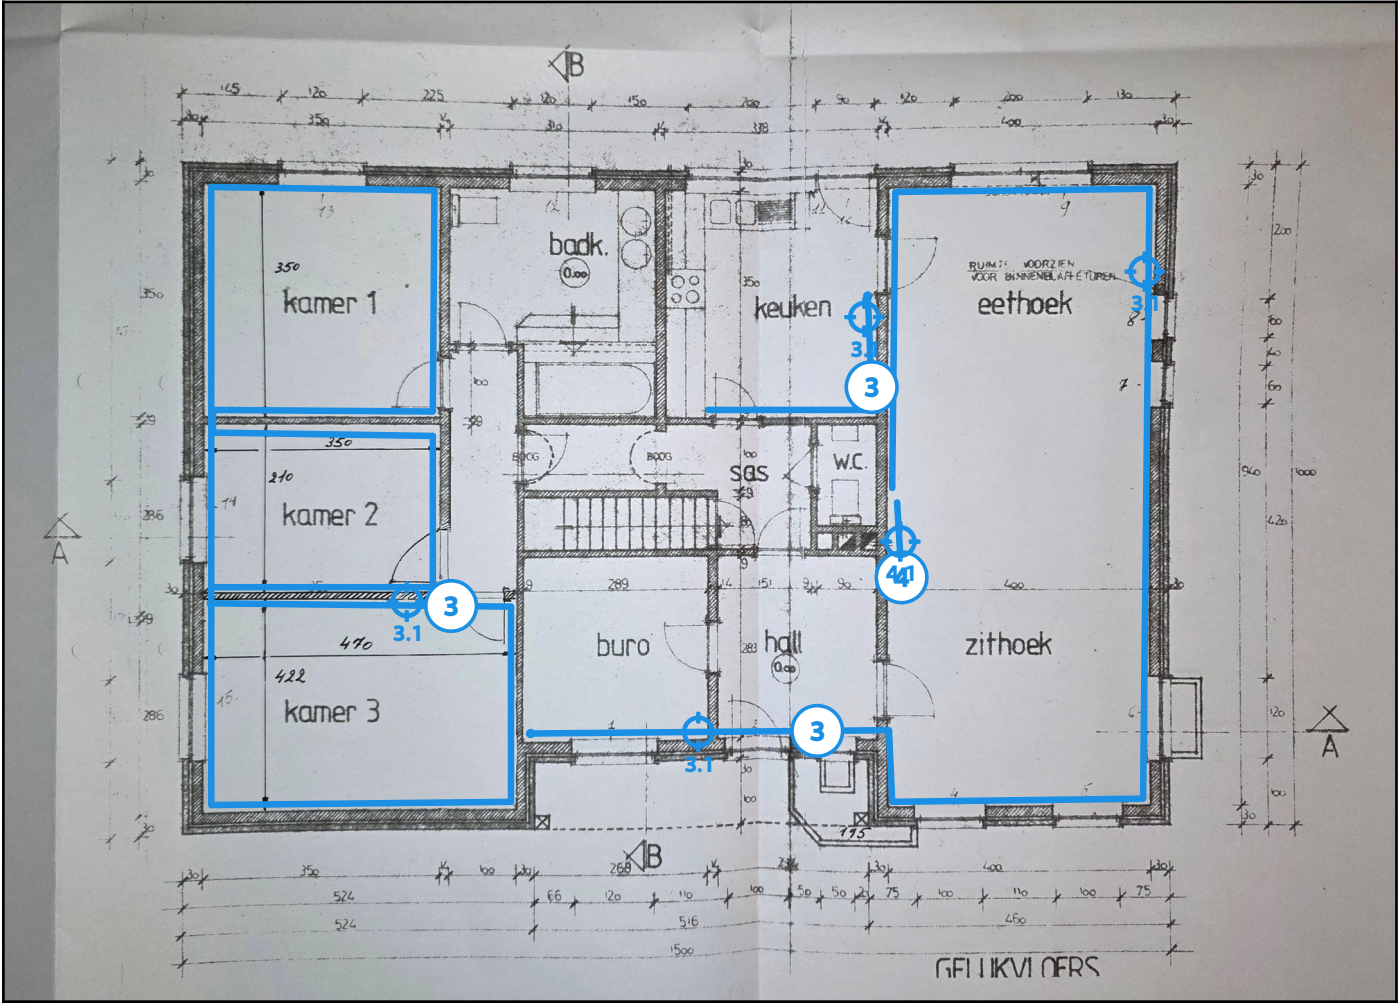
# Plan 1.1: GLVL

| Beschrijving | Type | Actie |
|---|---|---|
| 4.1 Code: PM3 kachel koord | Puntmonster | - |

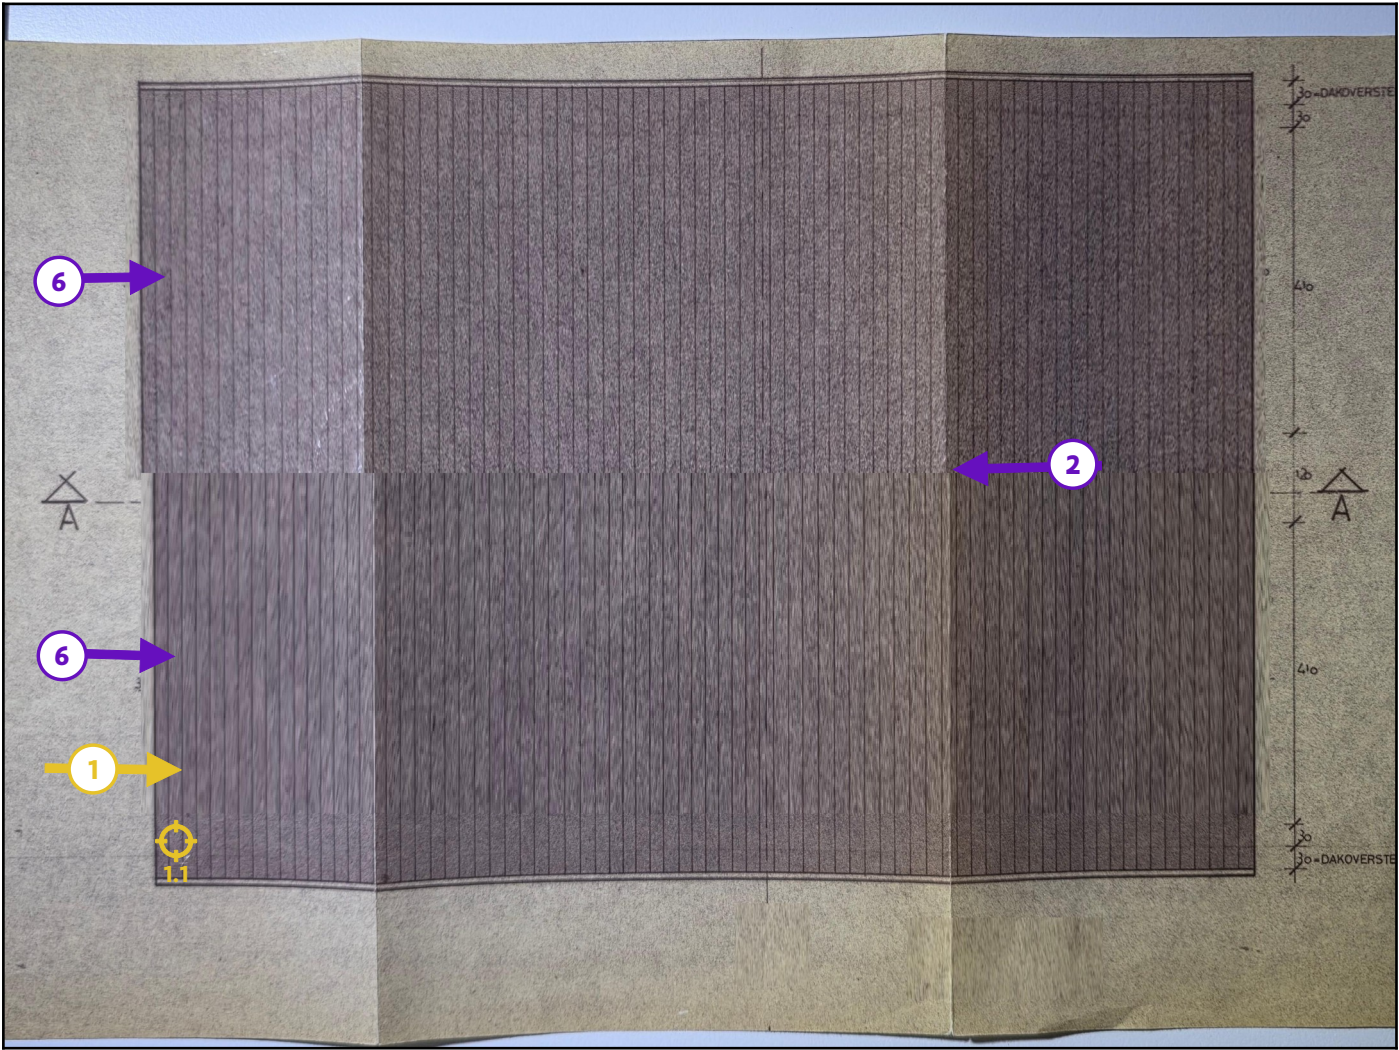
# Plan 1.3: Dakplan

| Beschrijving | Type | Actie |
|---|---|---|
| 6. Dakbedekking schuin dak | Overige ruimte of materiaal | - |
