# Asbestinventarisatetest

Populierendreef 85, 2800 Mechelen

Attestnummer : 20251205-000176.000

Uitgegeven op : 05.12.2025

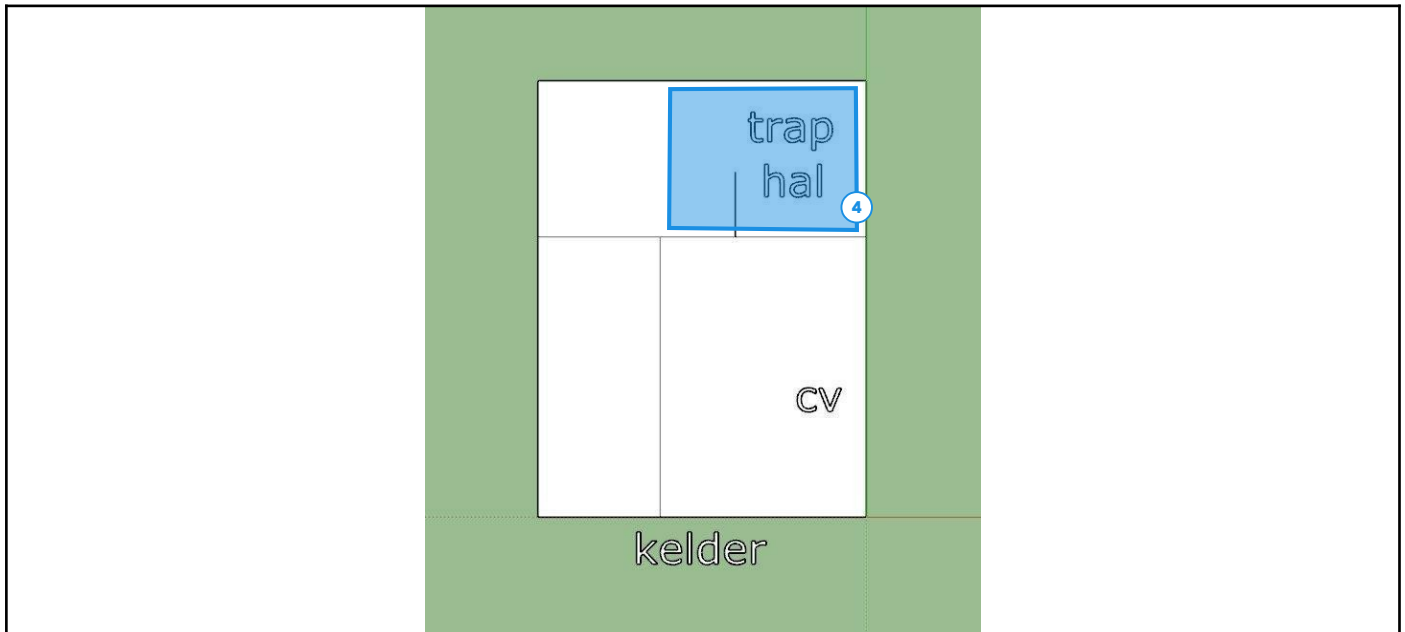
## Plan 1.2: kelder plafond

| Beschrijving | Type | Actie |
|---|---|---|
| 4. Pleisterwerk plafond | Geen asbest | - |

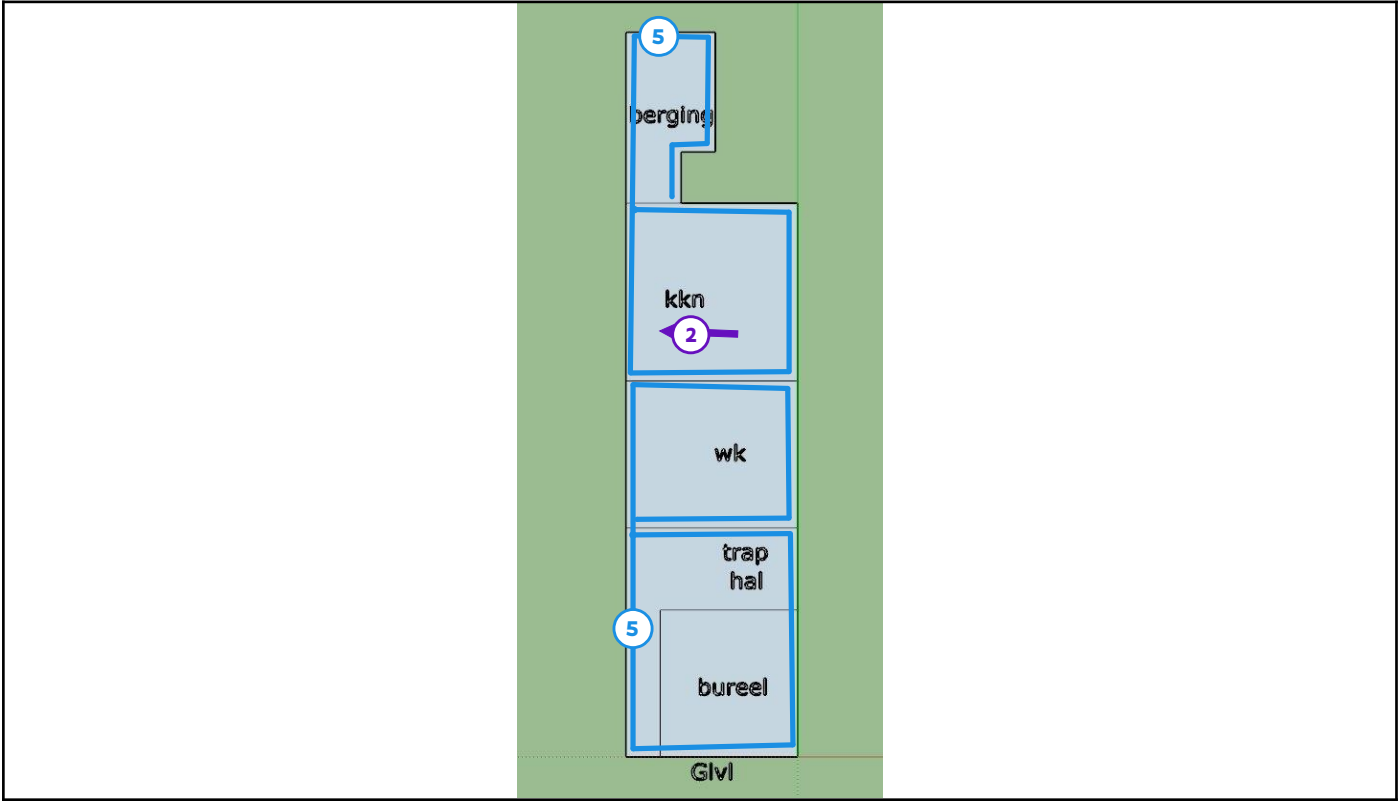
# Plan 1.3: Glvl

| Beschrijving | Type | Actie |
|---|---|---|
| 5. Pleisterwerk muur | Geen asbest | - |

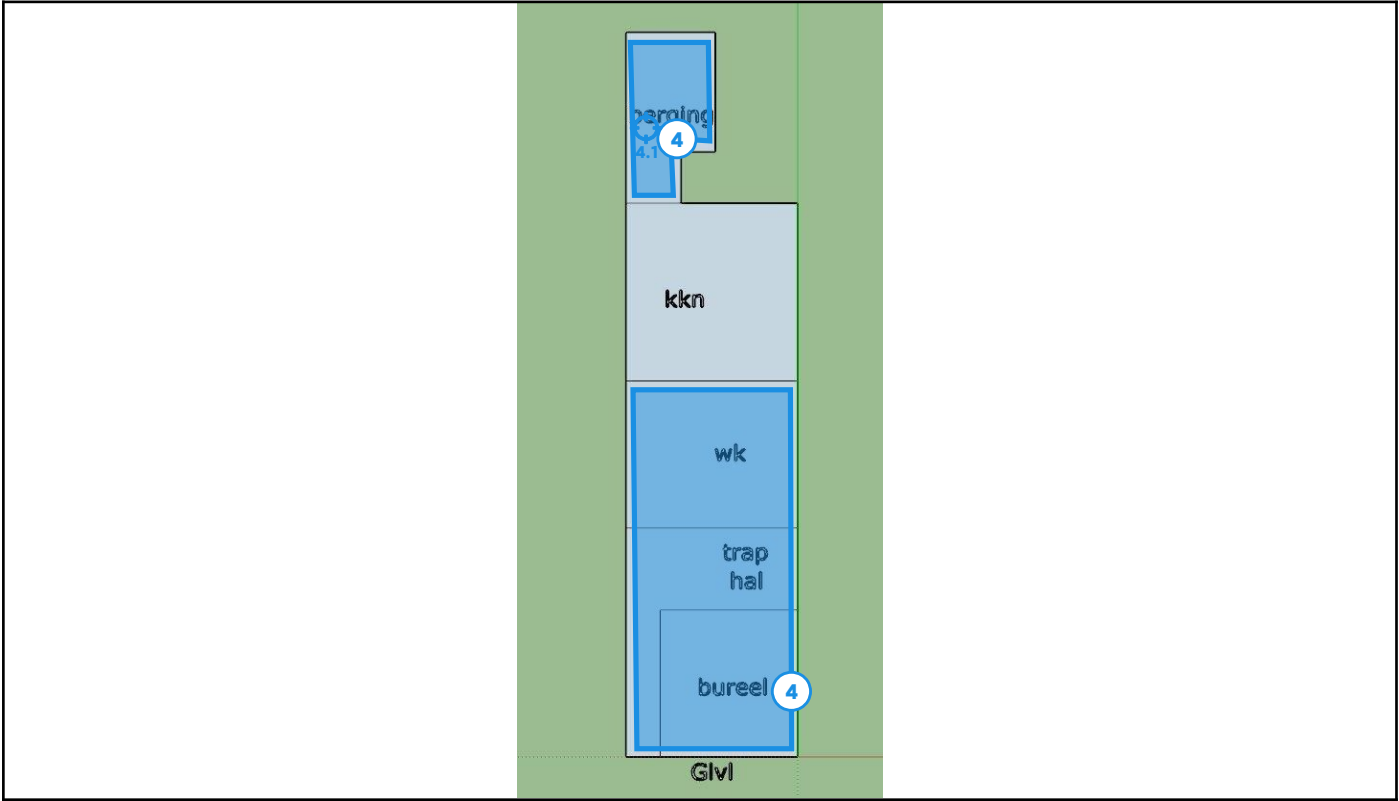
# Plan 1.4: Glvl plafond

| Beschrijving | Type | Actie |
|---|---|---|
| 4.1 Code: 2MM pleister plafond | Mengmonster | - |

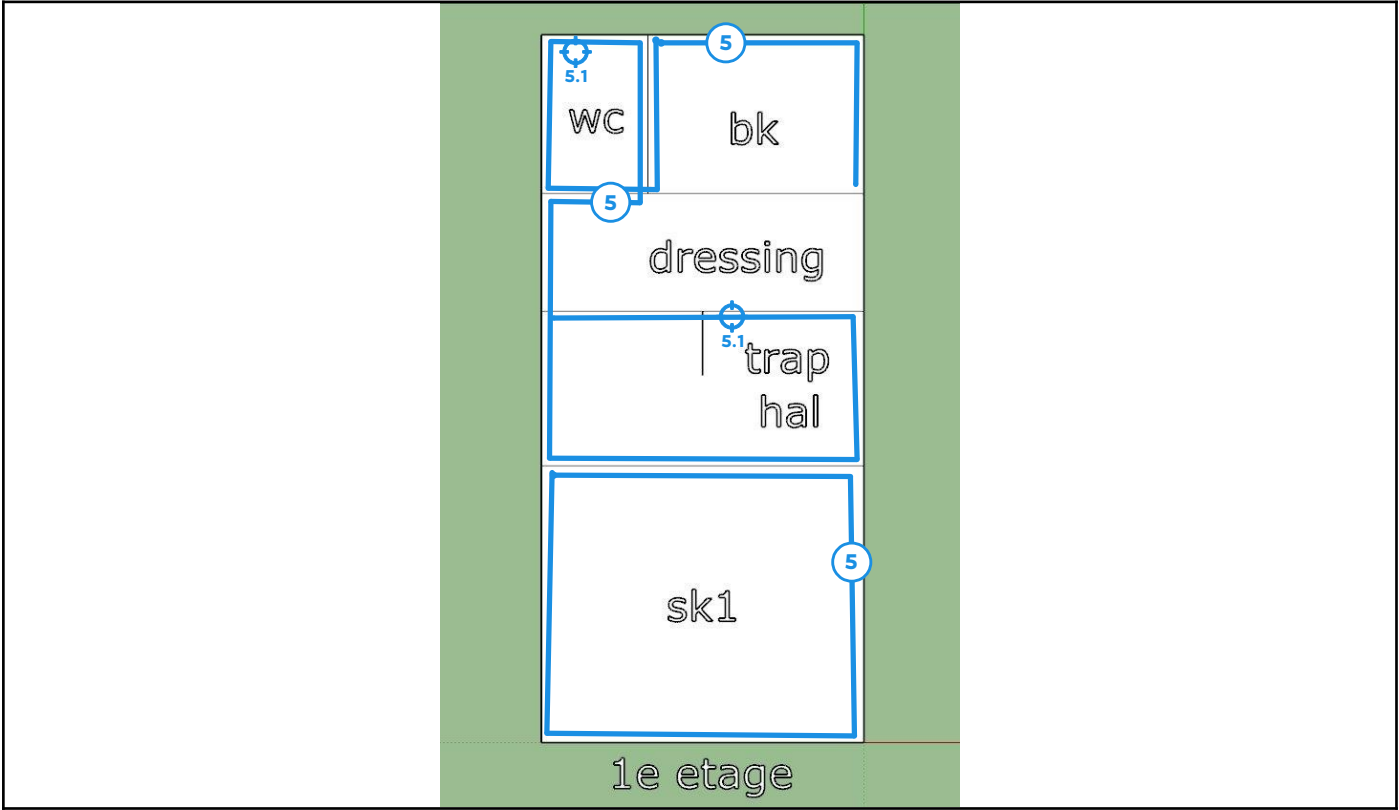
Plan 1.5: 1e

| Beschrijving | Type | Actie |
|---|---|---|
| 5.1 Code: 1MM pleister muur | Mengmonster | - |

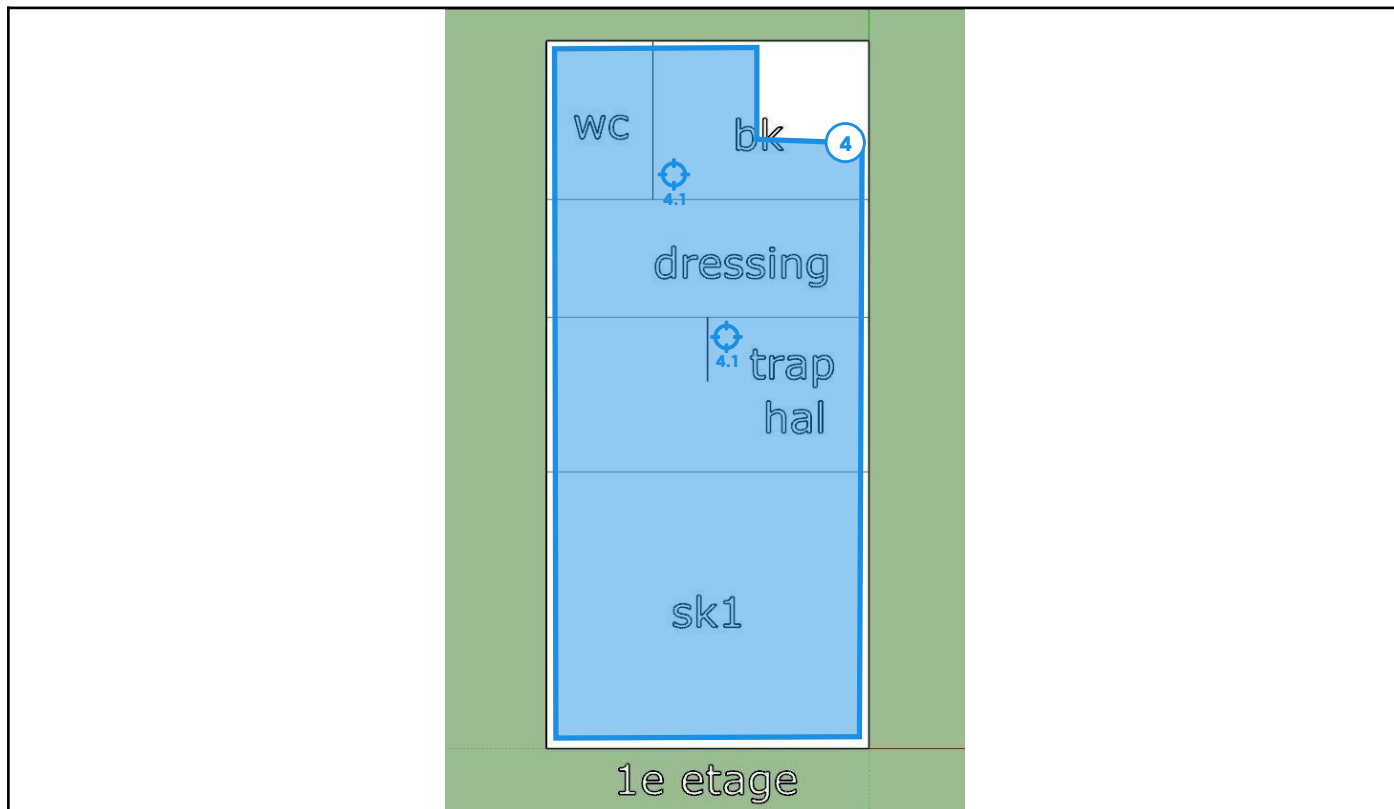
## Plan 1.6: 1e plafond

| Beschrijving | Type | Actie |
|---|---|---|
| 4.1 Code: 2MM pleister plafond | Mengmonster | - |

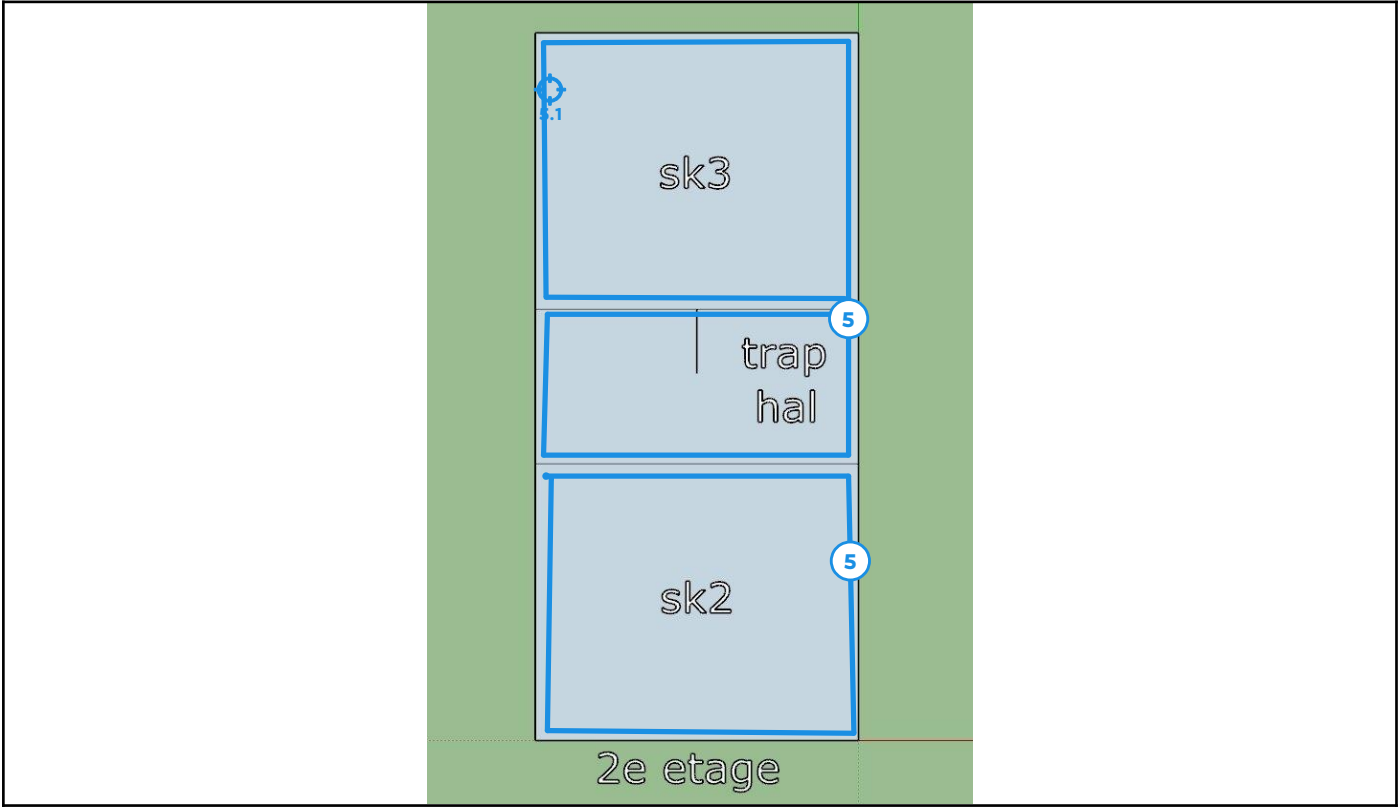
Plan 1.7: 2e

| Beschrijving | Type | Actie |
|---|---|---|
| 5.1 Code: 1MM pleister muur | Mengmonster | - |

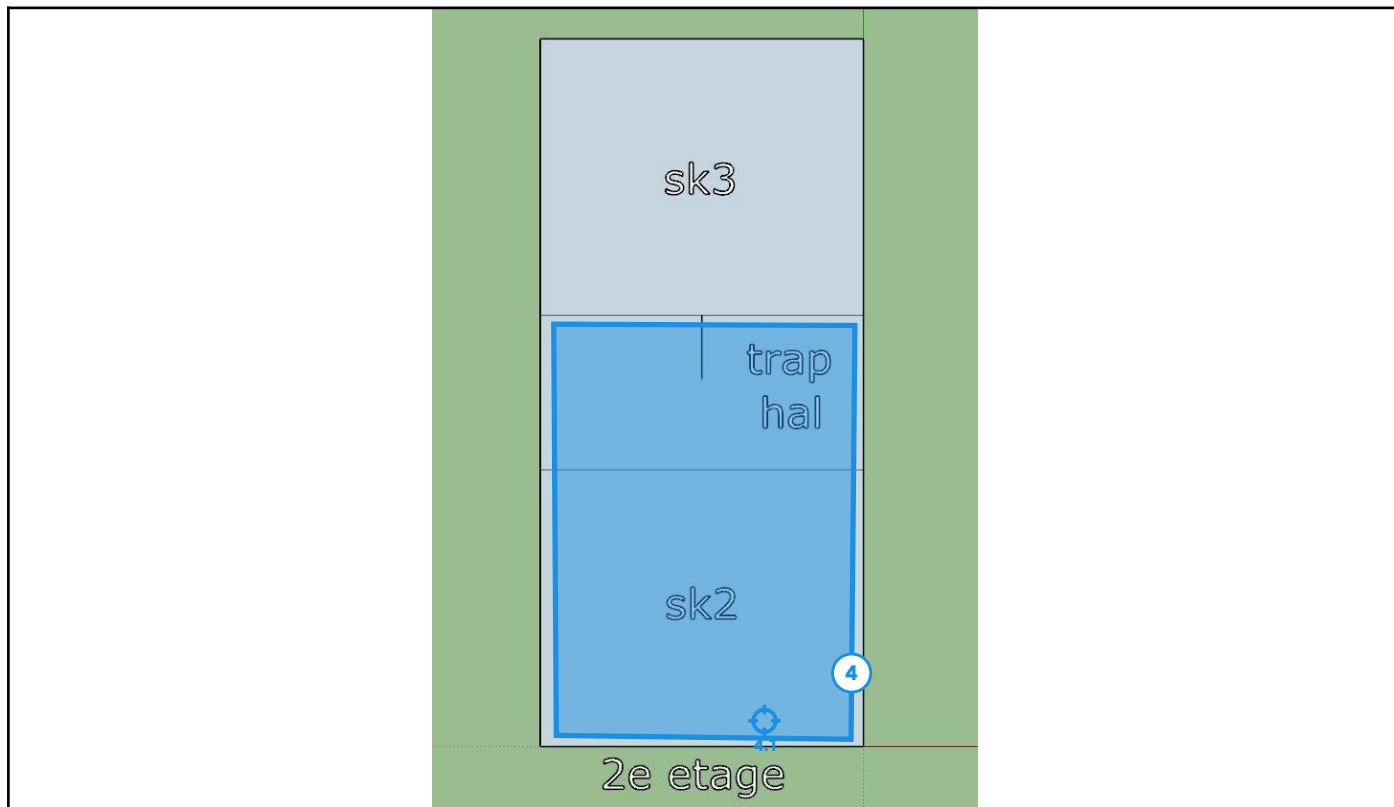
## Plan 1.8: 2e plafond

| Beschrijving | Type | Actie |
|---|---|---|
| 4.1 Code: 2MM pleister plafond | Mengmonster | - |
