Asbestinventarisatetest

Het Eitje 11, 2800 Mechelen

Attestnummer : 20260320-000011.000

Uitgegeven op : 20.03.2026

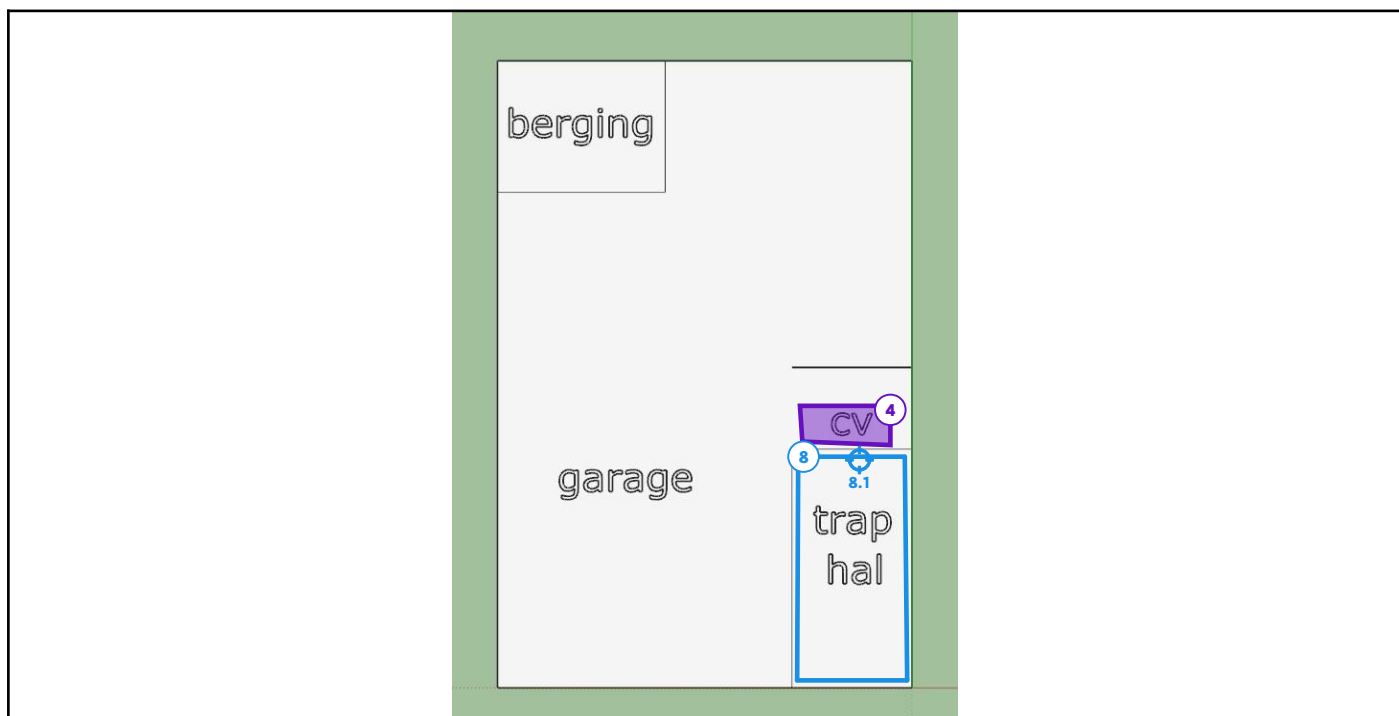
Plan 1.1: GLVL

Beschrijving	Type	Actie
4. CV-ketel	Beperking	-
8. Pleisterwerk muur	Geen asbest	-
8.1 Code: 1MM pleister muur	Mengmonster	-

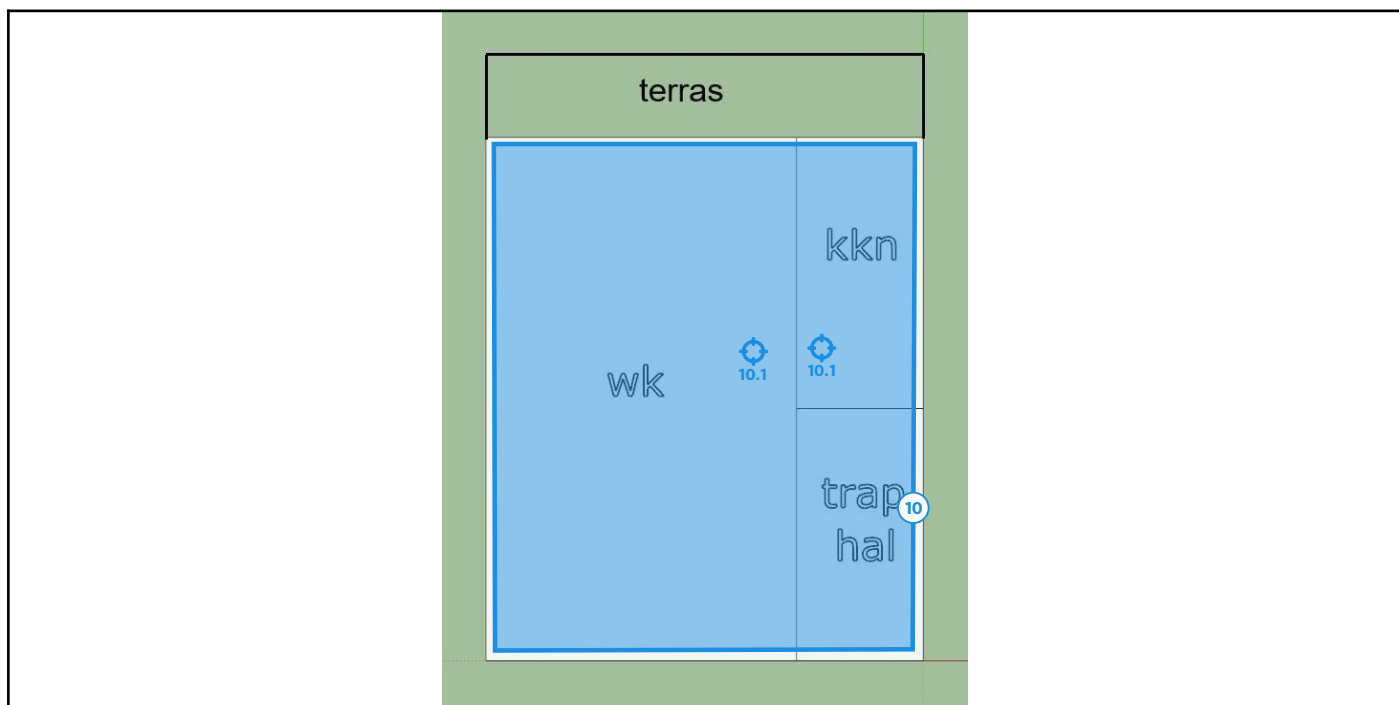
Plan 1.3: 1E plafond

Beschrijving	Type	Actie
10. Pleisterwerk plafond	Geen asbest	-
10.1 Code: 2MM pleister plafond	Mengmonster	-

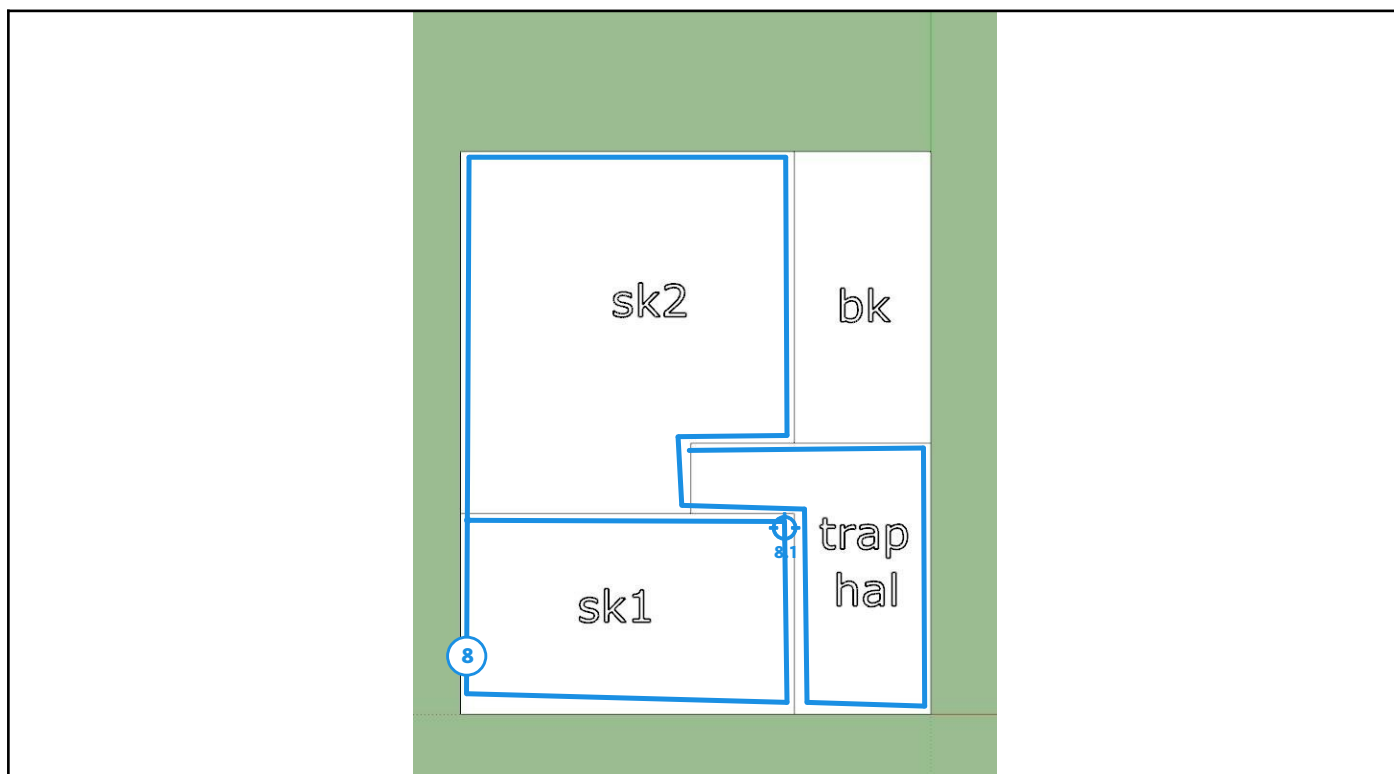
Plan 1.4: 2E

Beschrijving	Type	Actie
8. Pleisterwerk muur	Geen asbest	-
8.1 Code: 1MM pleister muur	Mengmonster	-

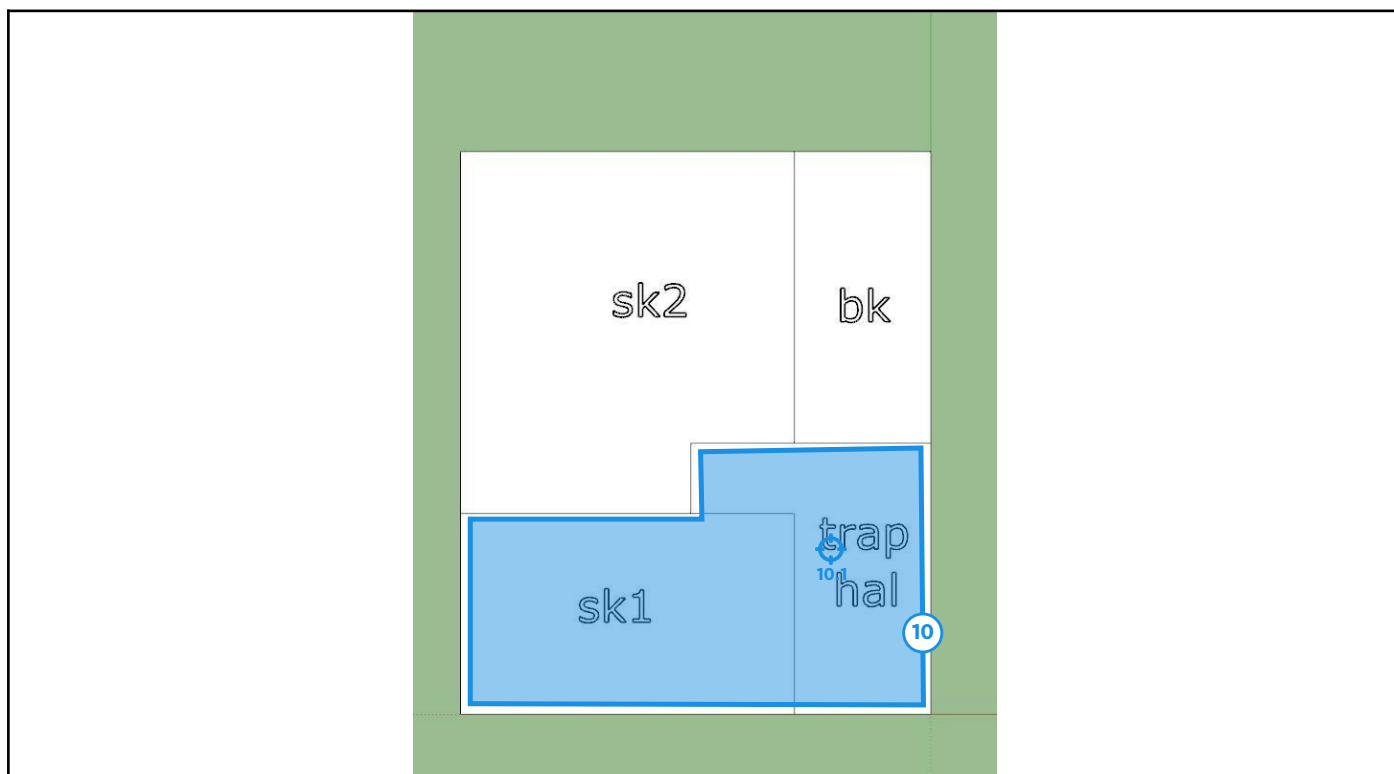
Plan 1.5: 2E plafond

Beschrijving	Type	Actie
10. Pleisterwerk plafond	Geen asbest	-
10.1 Code: 2MM pleister plafond	Mengmonster	-

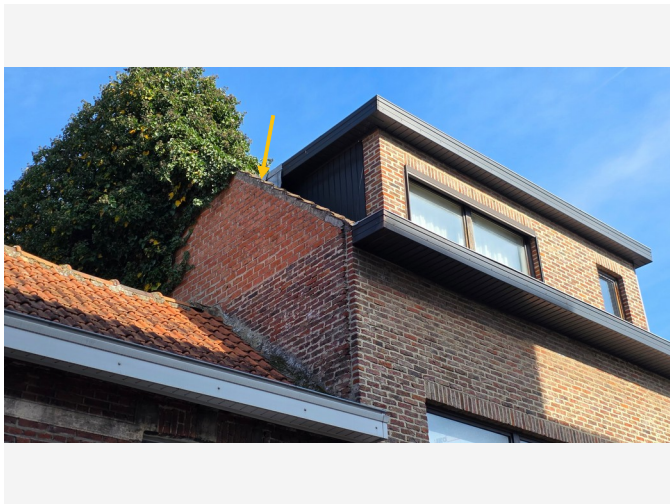
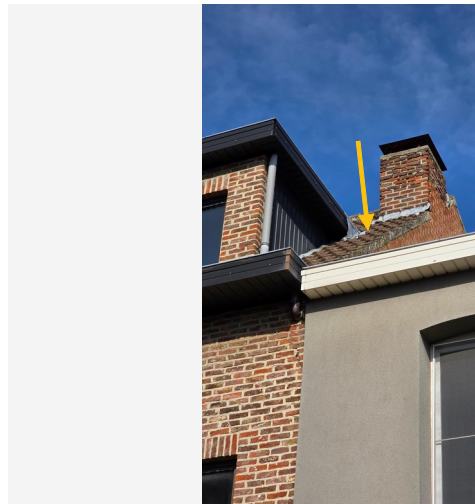
Beschrijving	Notitie	Terug te vinden op plannen
Fiche 11: Leidingisolatie	-	-
Fiche 12: Dakbedekking schuin dak vooraan	De dakbedekking van het schuin dak vooraan bestaat uit betonnen pannen.	-
Fiche 13: Rookgaskanaal	-	-
Fiche 14: Kit schrijnwerk	De blijvend soepele kit bevindt zich tussen de muur en de profielen van het schrijnwerk, en tussen profiel en glasvlak.	-
