# Asbestinventarisatetest

Liersesteenweg 390, 2800 Mechelen

Attestnummer : 20260324-000375.000

Uitgegeven op : 24.03.2026

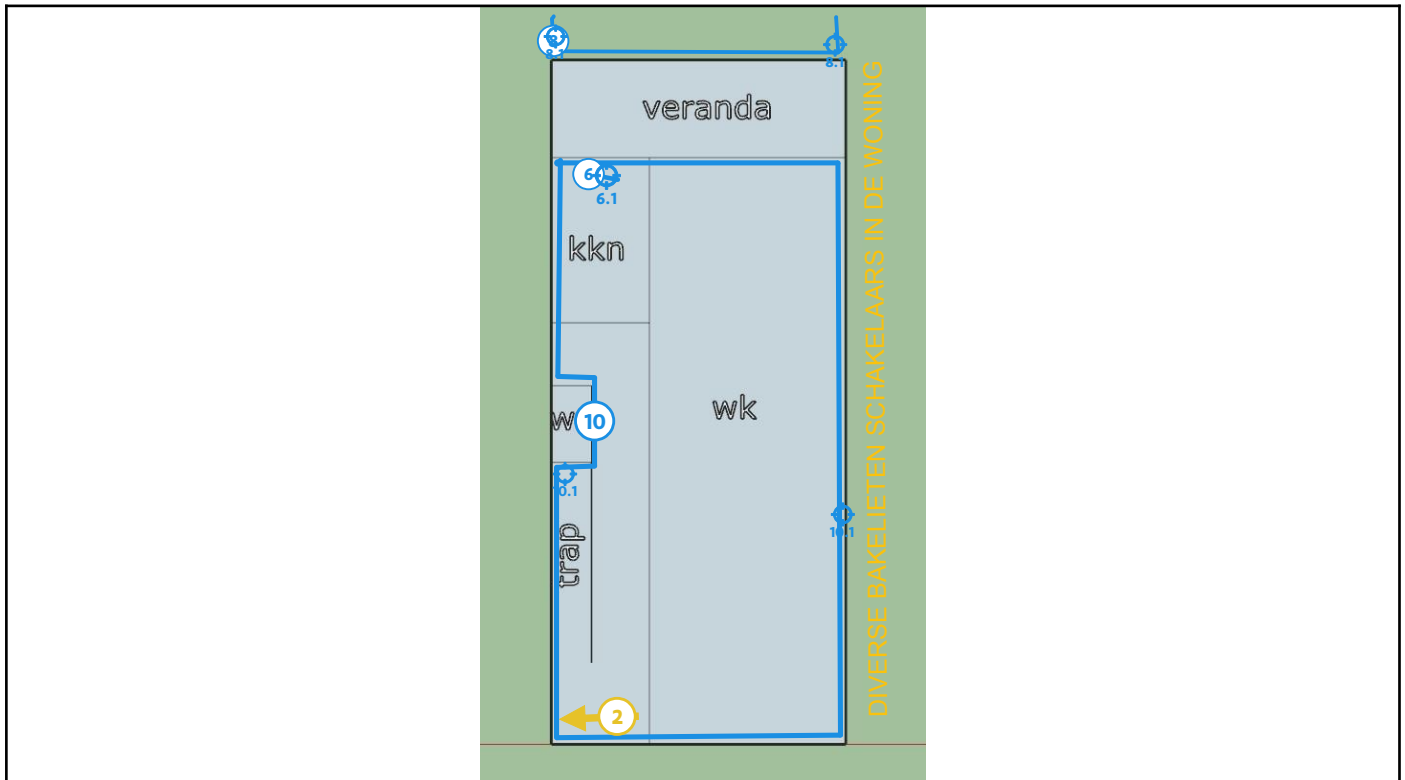
## Plan 1.2: Glvl

Beschrijving	Type	Actie
2. Schakelmateriaal	Asbestmateriaal	Zorgvuldig beheren
6. Dreunplaat spoelbak keuken	Geen asbest	-
6.1 Code: 3PM dreunplaat	Puntmonster	-
8. Crepi achtergevel	Geen asbest	-
8.1 Code: 6MM crepi terras	Mengmonster	-
10. Pleisterwerk muur	Geen asbest	-
10.1 Code: 1MM pleister muur	Mengmonster	-

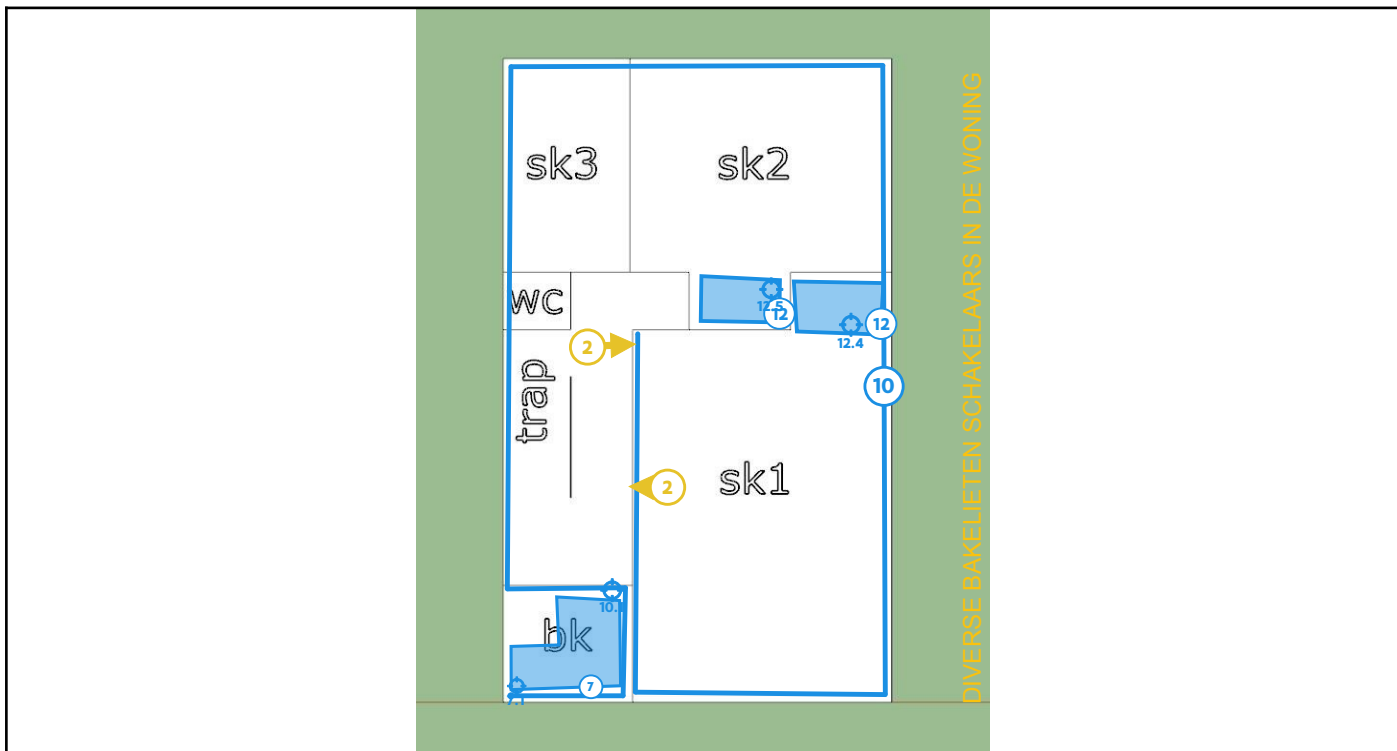
## Plan 1.4: 1E

Beschrijving	Type	Actie
2. Schakelmateriaal	Asbestmateriaal	Zorgvuldig beheren
7. Vloer badkamer	Geen asbest	-
7.1 Code: 7PM tegel bk	Puntmonster	-
10. Pleisterwerk muur	Geen asbest	-
10.1 Code: 1MM pleister muur	Mengmonster	-
12. Vloerbekleding	Geen asbest	-
12.4 Code: 8PM vloerzeil sk voor kast	Puntmonster	-
12.5 Code: 9PM vloerzeil sk achter kast	Puntmonster	-

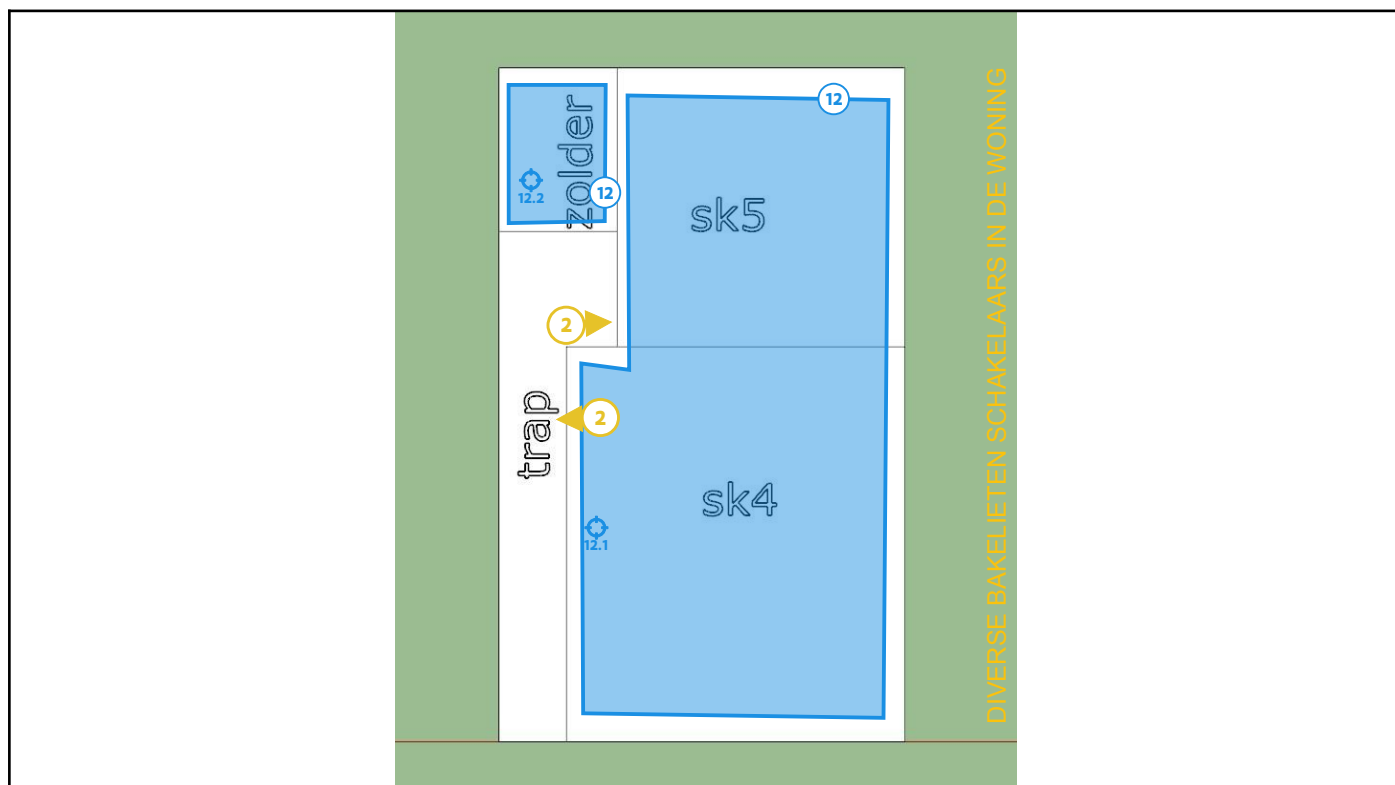
## Plan 1.6: 2E

Beschrijving	Type	Actie
2. Schakelmateriaal	Asbestmateriaal	Zorgvuldig beheren
12. Vloerbekleding	Geen asbest	-
12.1 Code: 10PM vloerzeil 2e SK	Puntmonster	-
12.2 Code: 11PM vloerzeil 2e zolder	Puntmonster	-

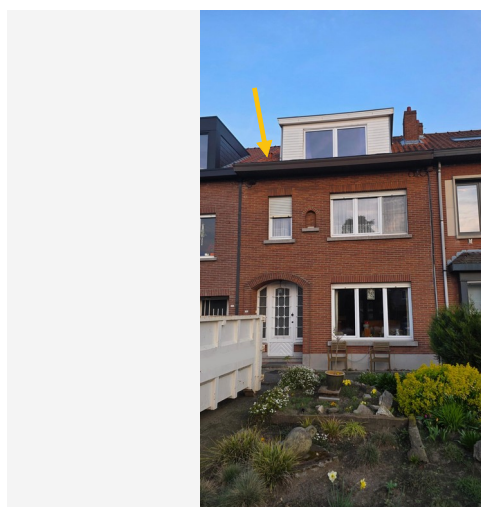
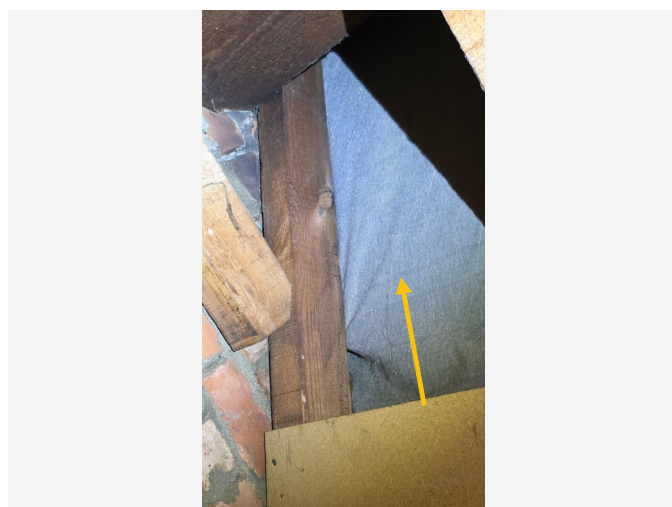
### Fiche 13: Onderdak van schuin dak

Beschrijving	Notitie	Terug te vinden op plannen
Fiche 13: Onderdak van schuin dak	-	-
Fiche 14: Kit schrijnwerk	-	-
