# Asbestinventarisatetest

Schransbeekstraat 33, 2800 Mechelen

Attestnummer : 20260403-000139.000

Uitgegeven op : 03.04.2026

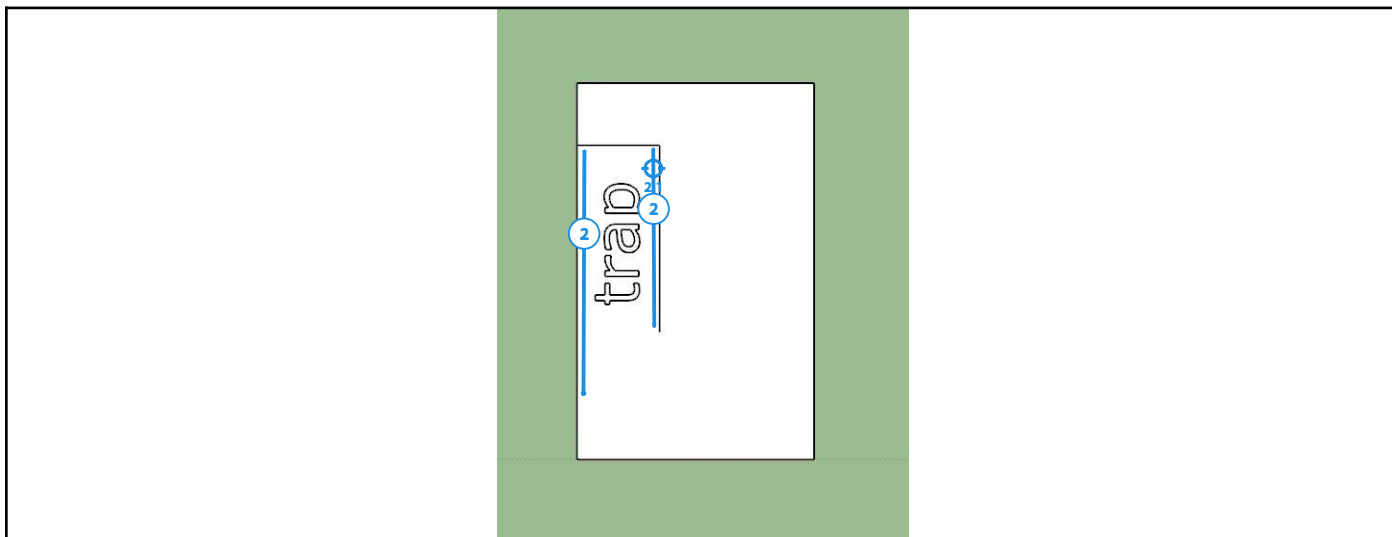
## Plan 1.1: kelder

Beschrijving	Type	Actie
2. Pleisterwerk muur	Geen asbest	-
2.1 Code: MM1 pleister muur	Mengmonster	-

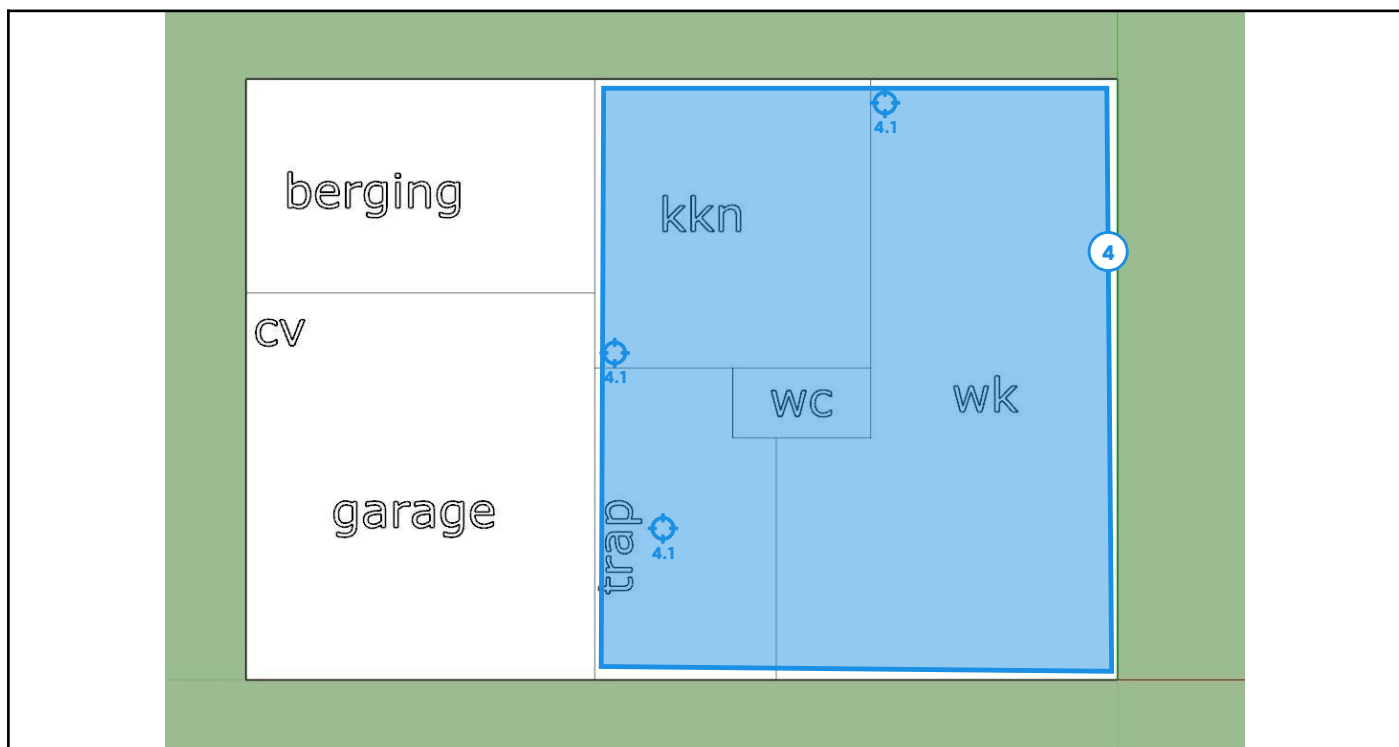
## Plan 1.3: Gvl plafond

Beschrijving	Type	Actie
4. Pleisterwerk plafond	Geen asbest	-
4.1 Code: MM2 pleister plafond	Mengmonster	-

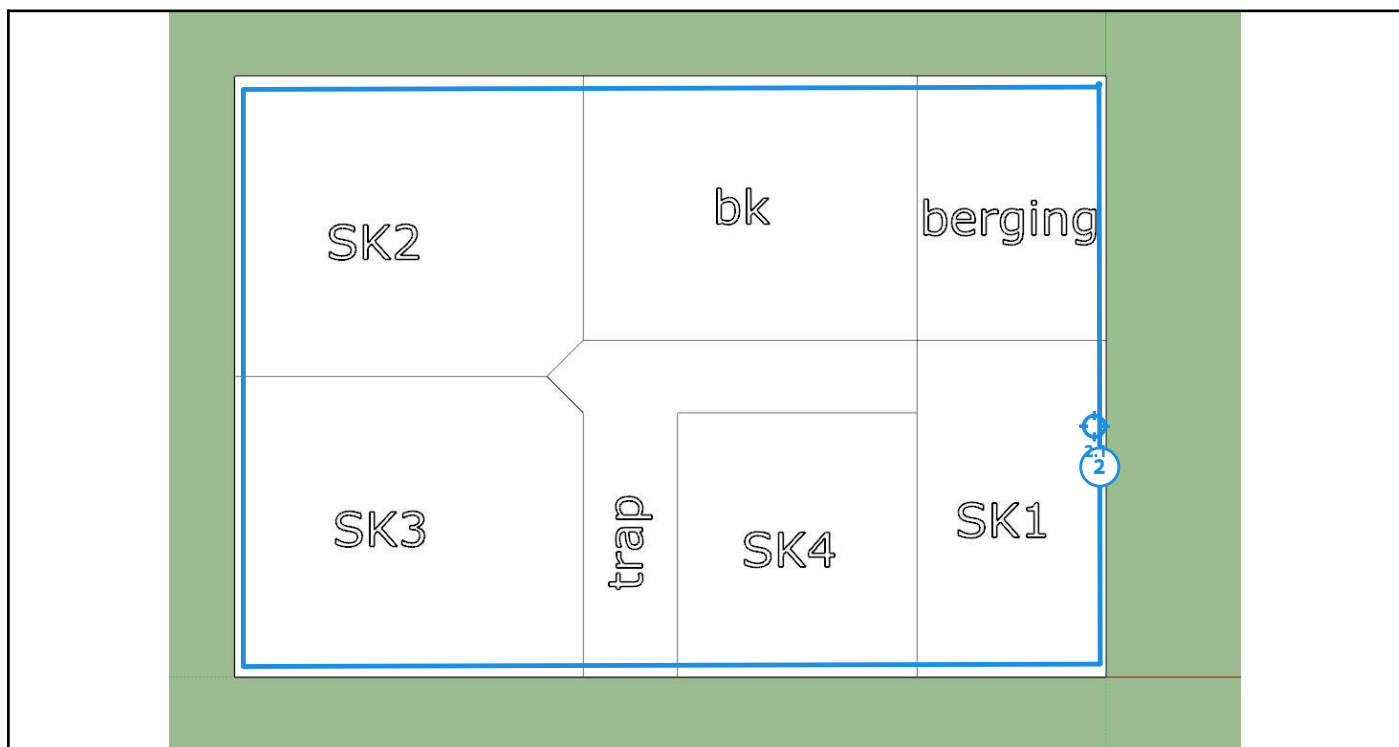
## Plan 1.4: 1E

Beschrijving	Type	Actie
2. Pleisterwerk muur	Geen asbest	-
2.1 Code: MM1 pleister muur	Mengmonster	-

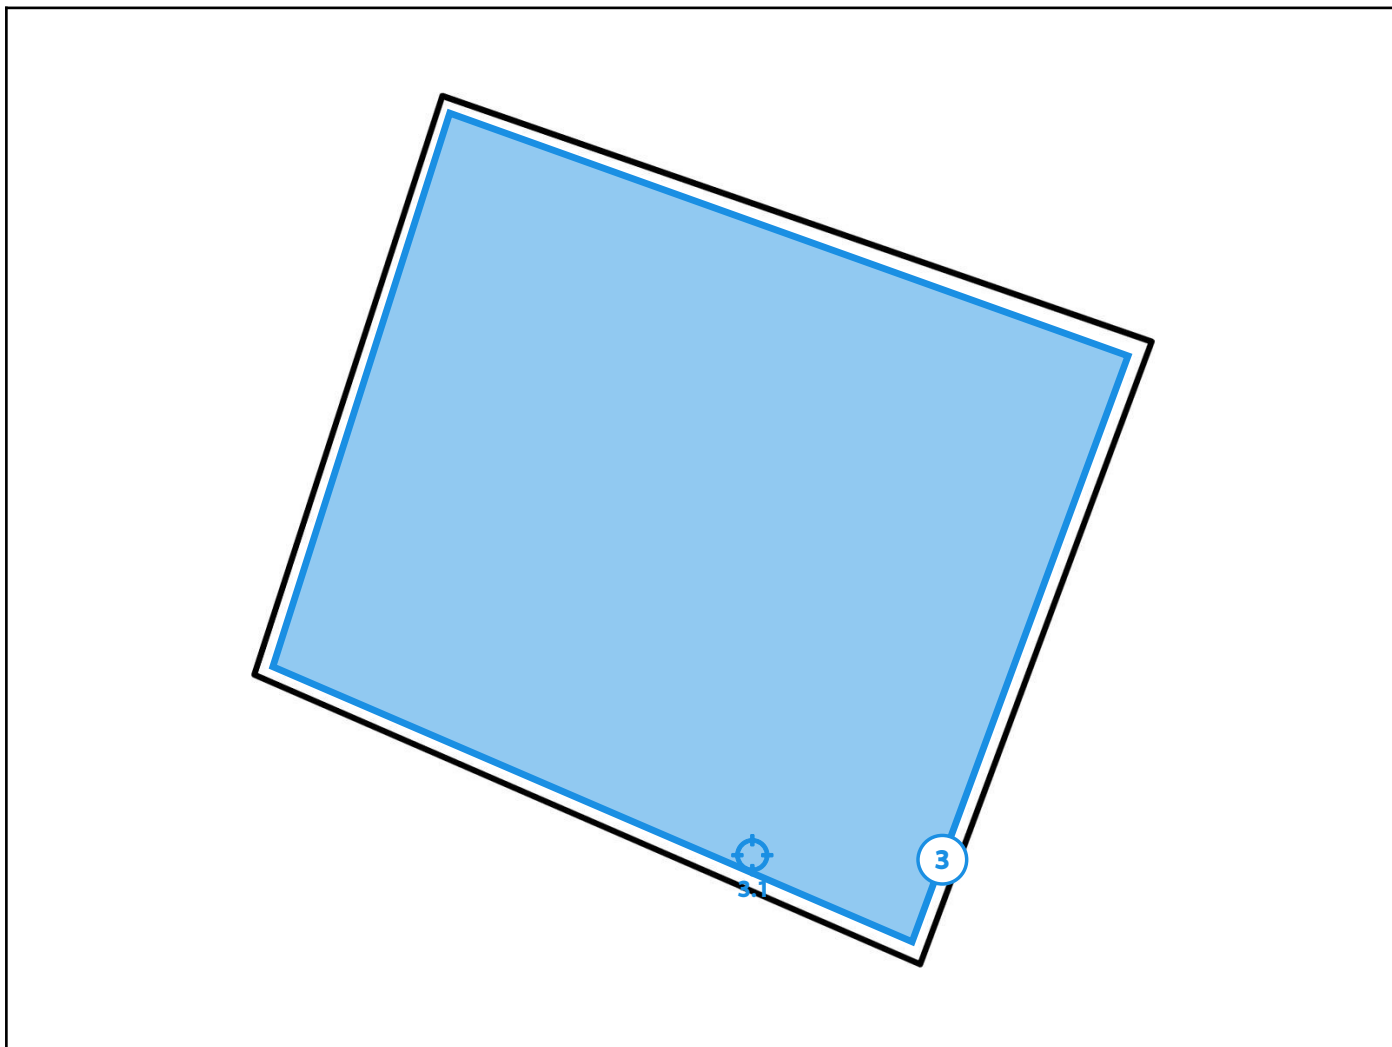
## Plan 2.1: tuinhuis plan

Beschrijving	Type	Actie
3. Dakbedekking tuinhuis	Geen asbest	-
3.1 Code: PM3 shingle tuinhuis	Puntmonster	-
