Asbestinventarisatetest

Willem Geetsstraat 14, 2800 Mechelen

Attestnummer : 20260306-000124.000

Asbestveilig (maar niet asbestvrij)

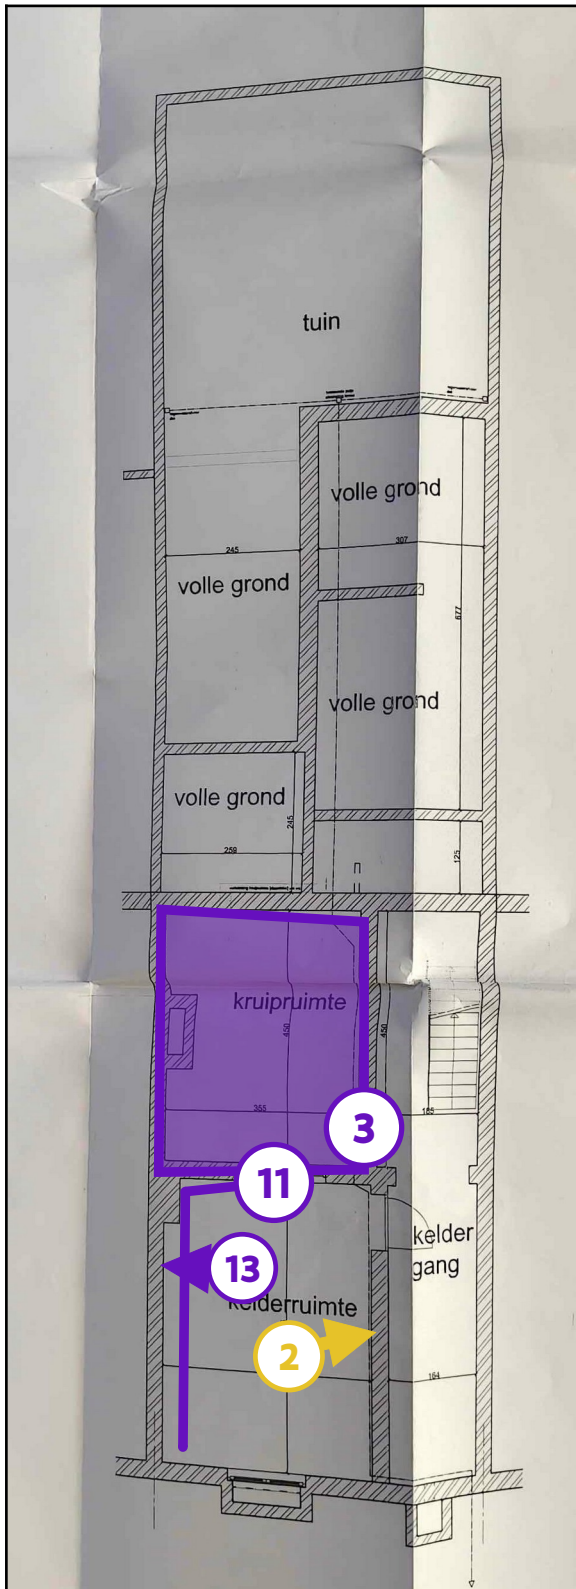
Plan 1.1: Kelder

2. Bakeliet schakelkast	Asbestmateriaal	Zorgvuldig beheren
3. Kruipkelder	Beperking	-
11. Leidingisolatie (niet verdacht)	Overige ruimte of materiaal	-
13. CV-ketel (niet verdacht)	Overige ruimte of materiaal	-

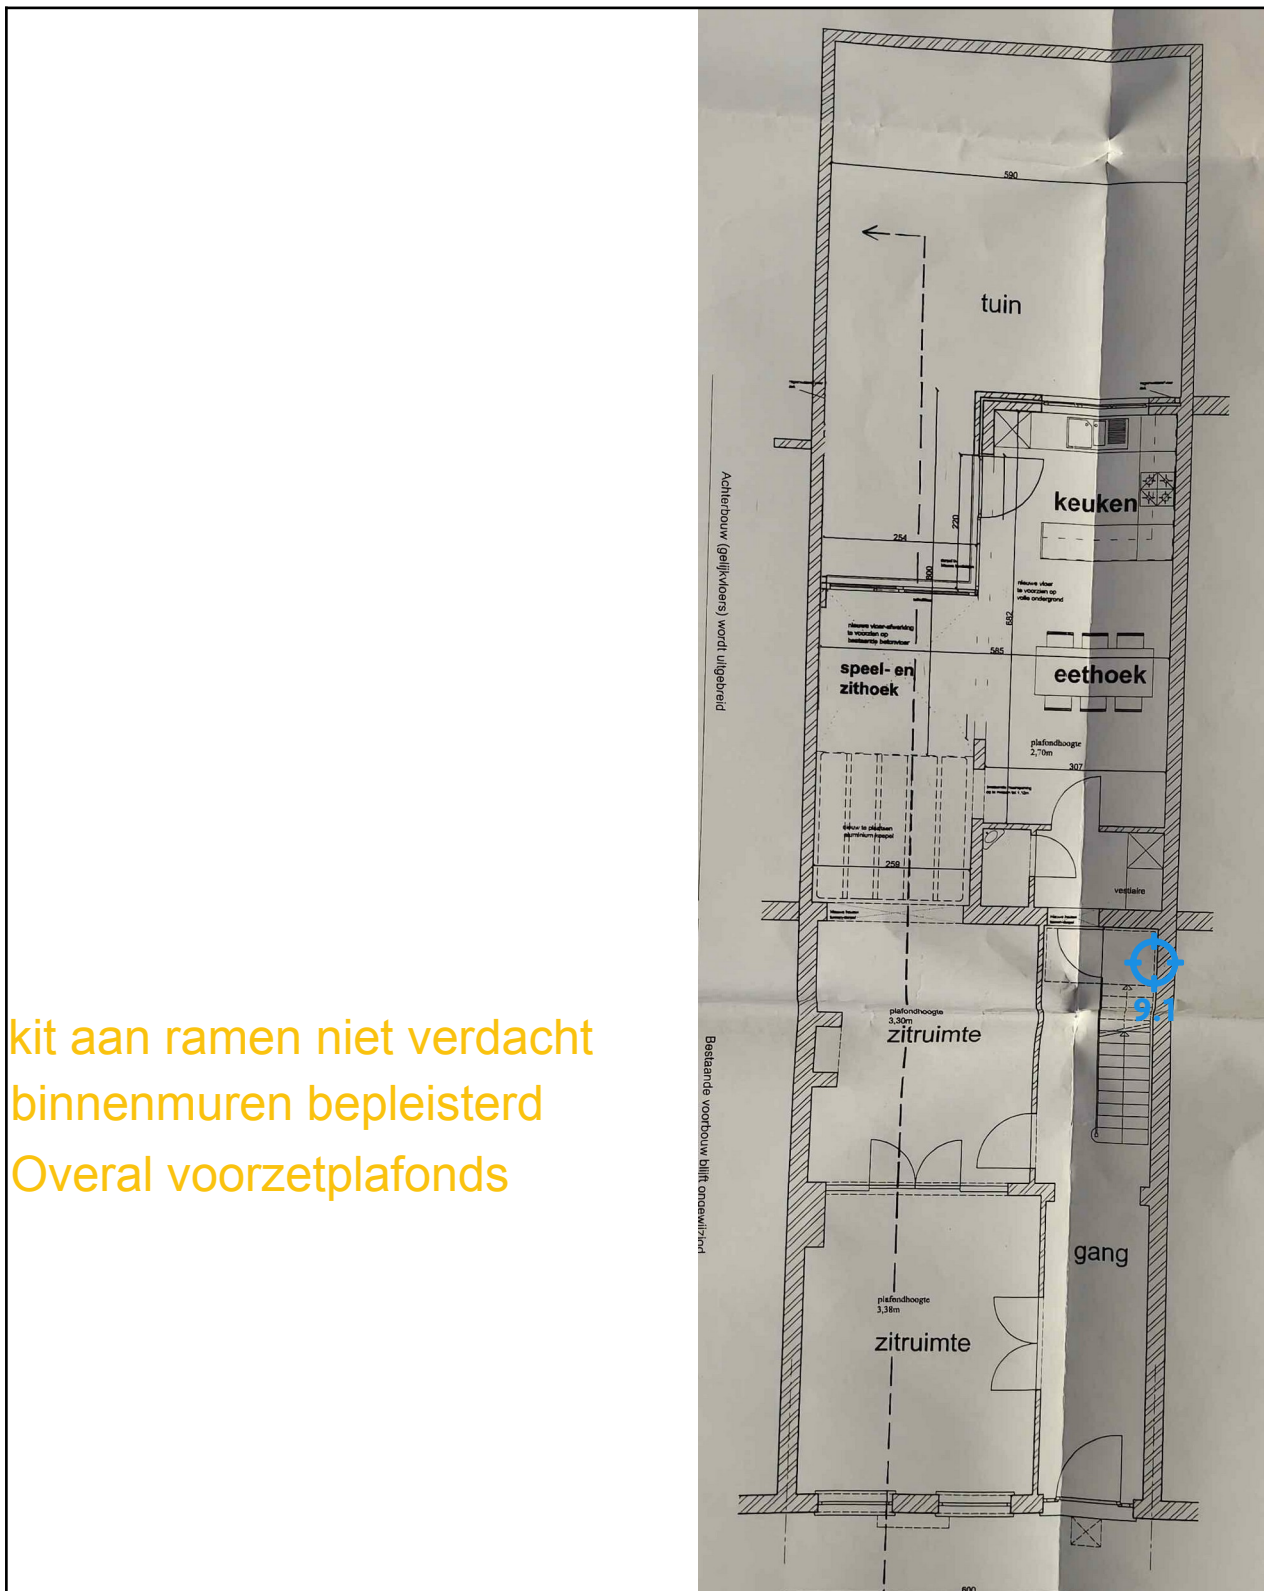
Plan 1.3: Gelijkvloers

kit aan ramen niet verdacht
binnenmuren bepleisterd
Overal voorzetplafonds

5. Plafonds bestaande uit voorzetpanelen	Advies	-
9. Pleisterwerk wanden	Geen asbest	-
9.1 Code: pleister muur	Mengmonster	-
12. Kit aan de ramen	Overige ruimte of materiaal	-

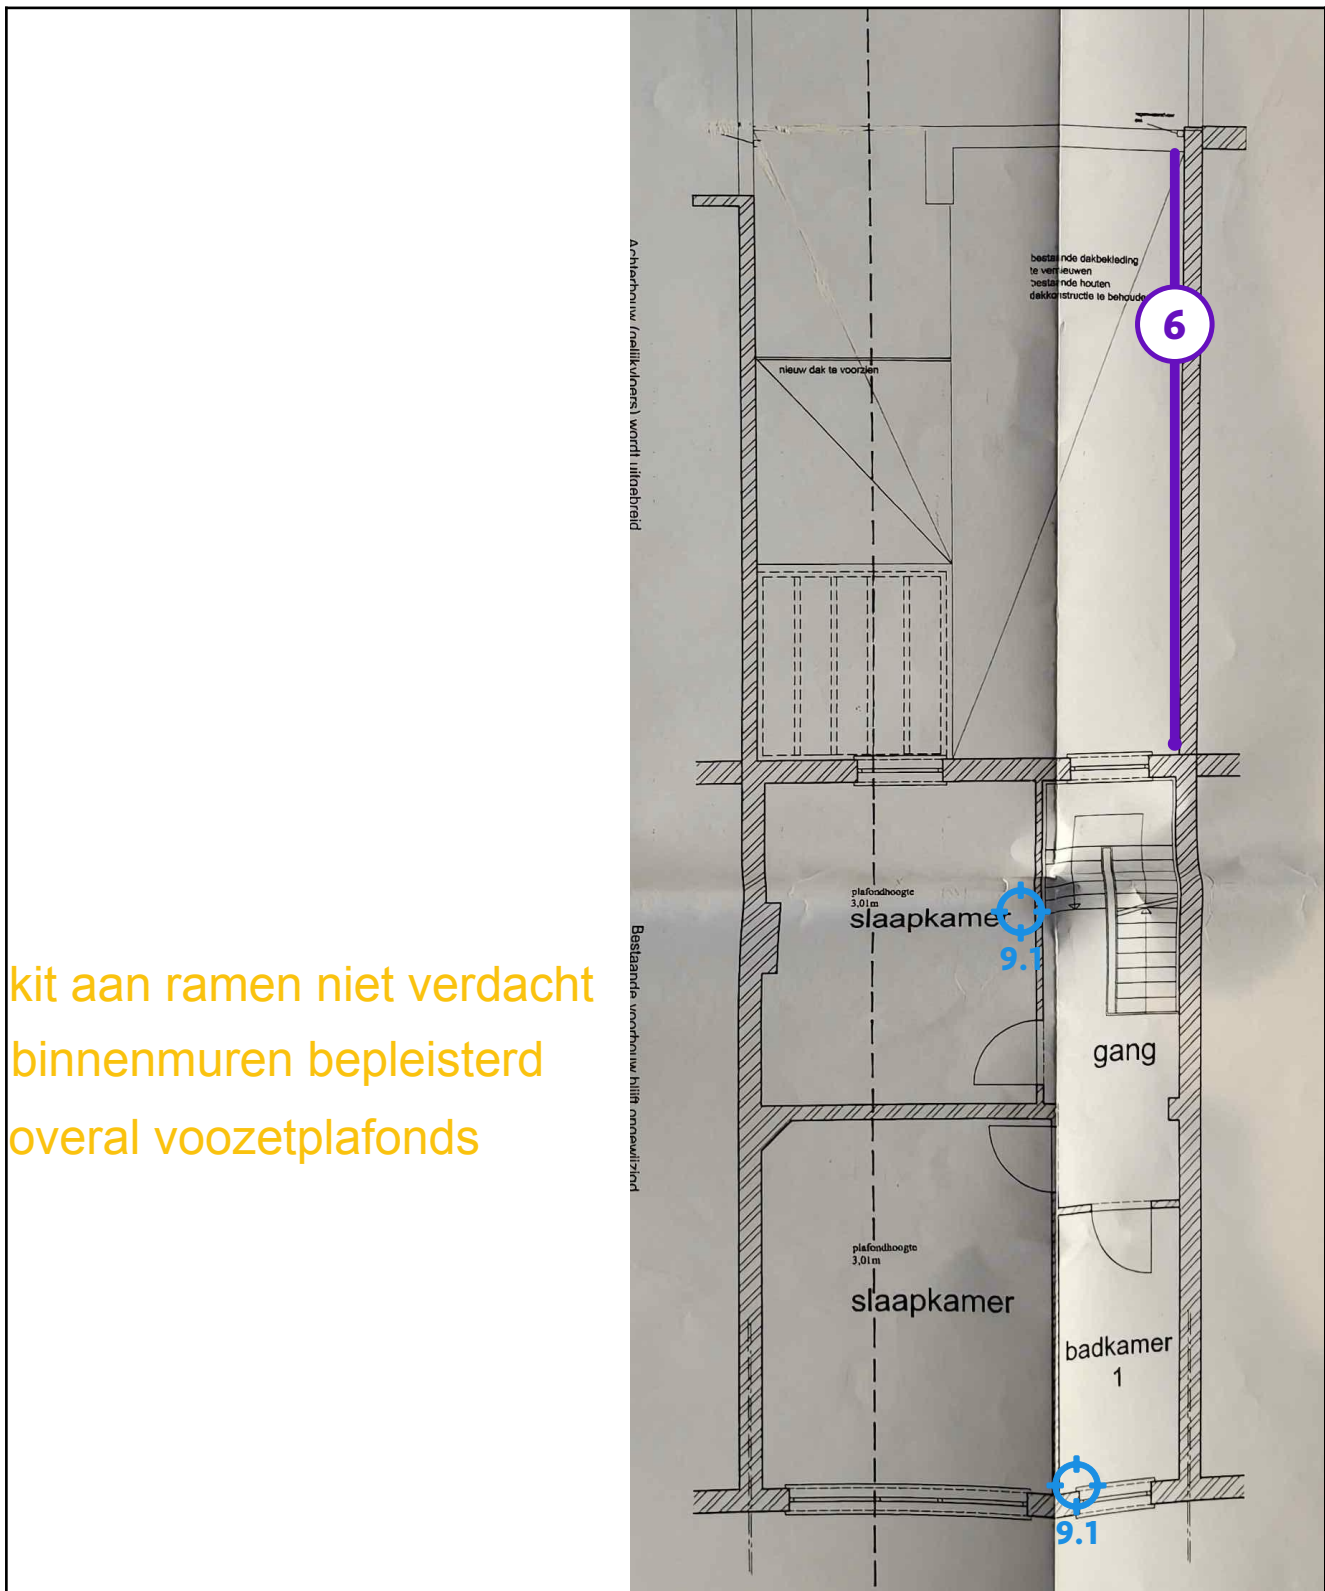
Plan 1.4: Verdieping 1

kit aan ramen niet verdacht
binnenmuren bepleisterd
overal voozetplafonds

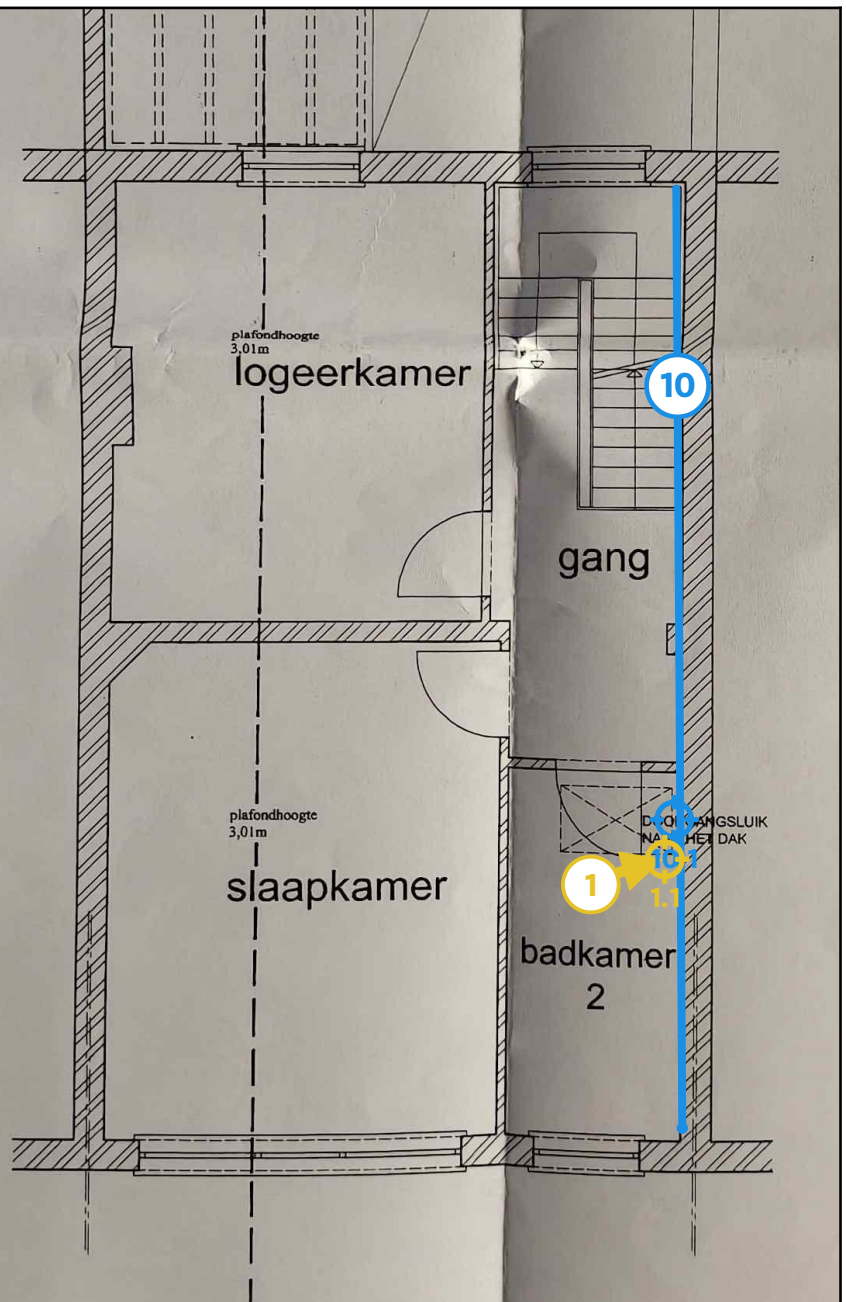
Plan 1.5: Verdieping 2

kit aan ramen niet verdacht
binnenmuren bepleisterd
schouw zit in het plafond
overal voorzetplafonds
roofing in plafond

Beschrijving	Type	Actie
1. Deel van verwijderde schouw	Asbestmateriaal	Zorgvuldig beheren
1.1 Code: buis zolder	Puntmonster	-
5. Plafonds bestaande uit voorzetpanelen	Advies	-
9. Pleisterwerk wanden	Geen asbest	-

10. Roofing vochtkering in plafond verdieping 2	Geen asbest	-
10.1 Code: roofing zolder	Puntmonster	-
12. Kit aan de ramen	Overige ruimte of materiaal	-

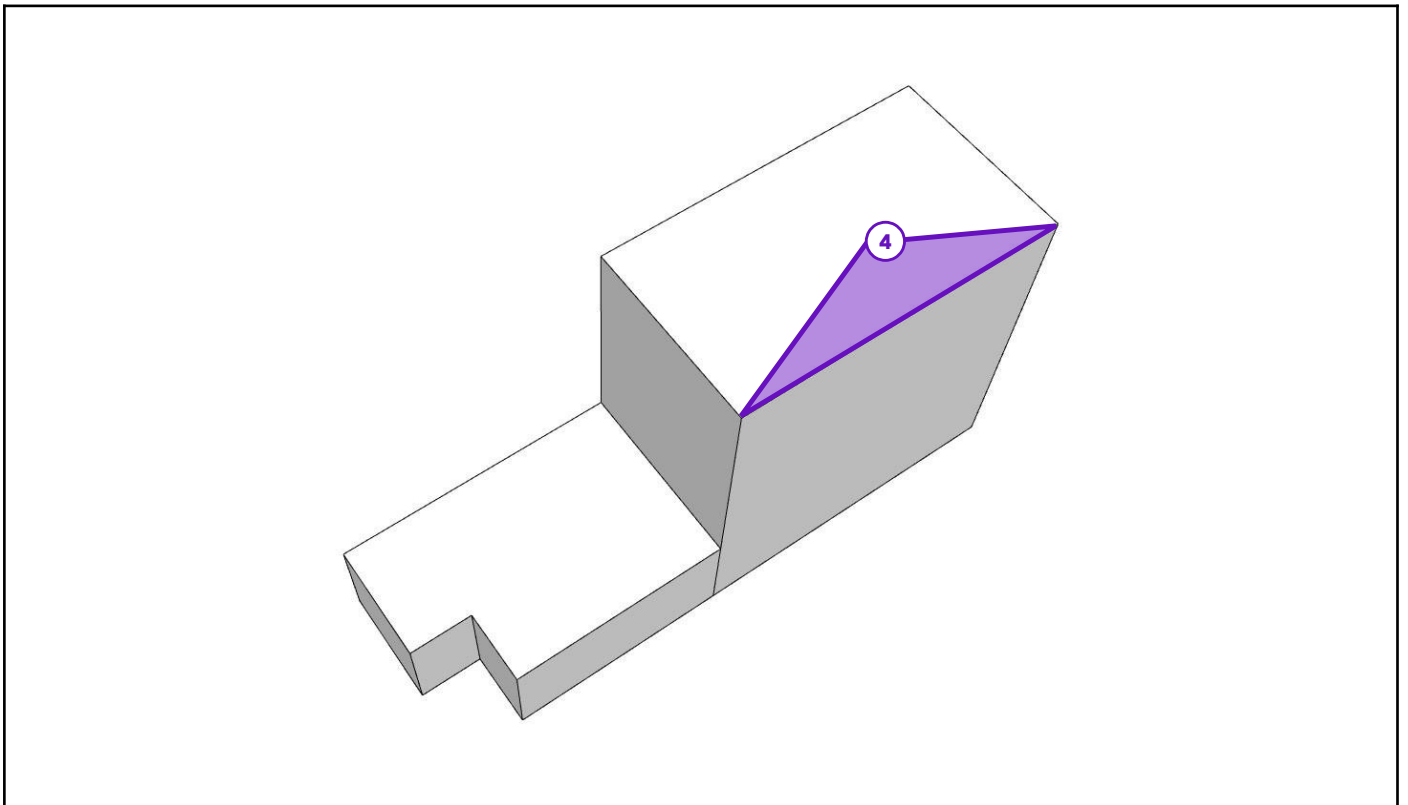
Plan 1.7: 3d-woning dak

Beschrijving	Type	Actie
4. Dak gedeeltelijk niet inspecteerbaar (beperking)	Beperking	-

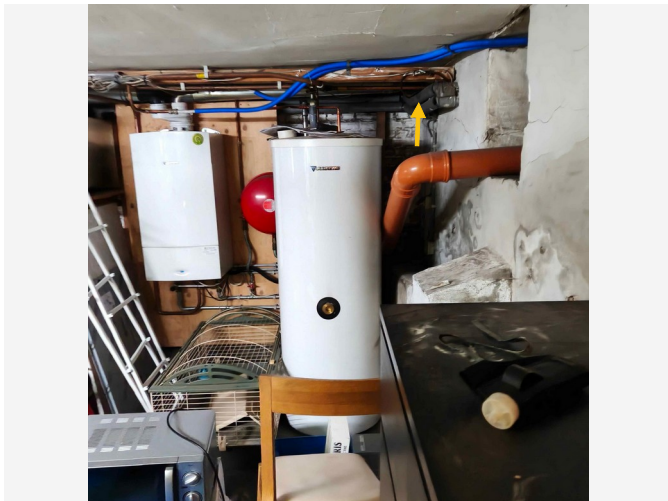
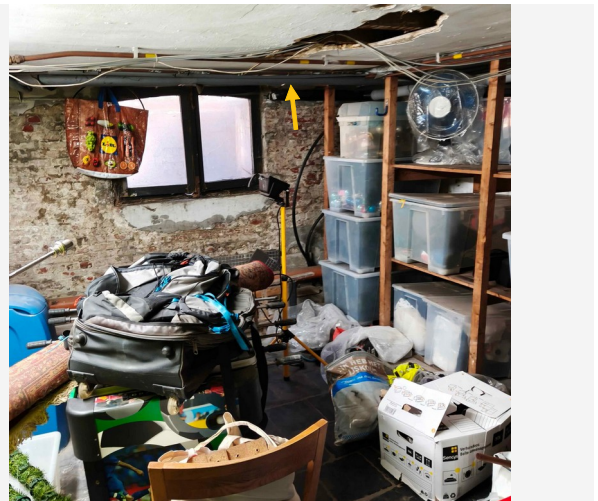
Beschrijving	Notitie	Terug te vinden op plannen
Fiche 11: Leidingisolatie (niet verdacht)	De leidingisolatie is niet-asbestverdacht.	Plan 1.1: Kelder
Fiche 12: Kit aan de ramen	De kit aan de ramen is niet asbestverdacht.	Plan 1.3: Gelijkvloers Plan 1.4: Verdieping 1 Plan 1.5: Verdieping 2
Fiche 13: CV-ketel (niet verdacht)	De CV-ketel (dichtingen, isolerend materiaal) is niet asbestverdacht.	Plan 1.1: Kelder
