Asbestinventarisatetest

Lindestraat 79, 2800 Mechelen

Attestnummer : 20260508-000086.000

Uitgegeven op : 08.05.2026

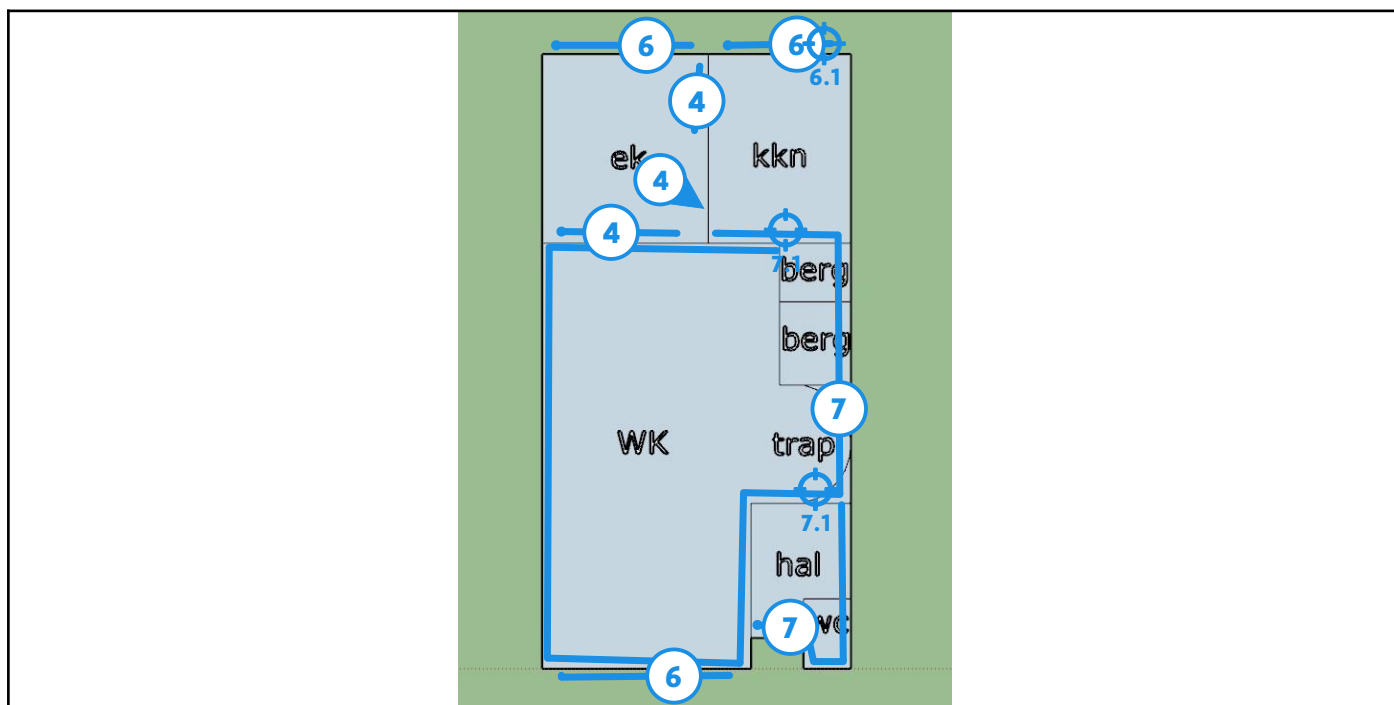
Plan 1.2: Plan GLVL

Beschrijving	Type	Actie
4. Kit schrijnwerk binnen	Geen asbest	-
6. Kit schrijnwerk buiten	Geen asbest	-
6.1 Code: PM3 kit	Puntmonster	-
7. Pleisterwerk muur	Geen asbest	-
7.1 Code: MM1 pleister muur	Mengmonster	-

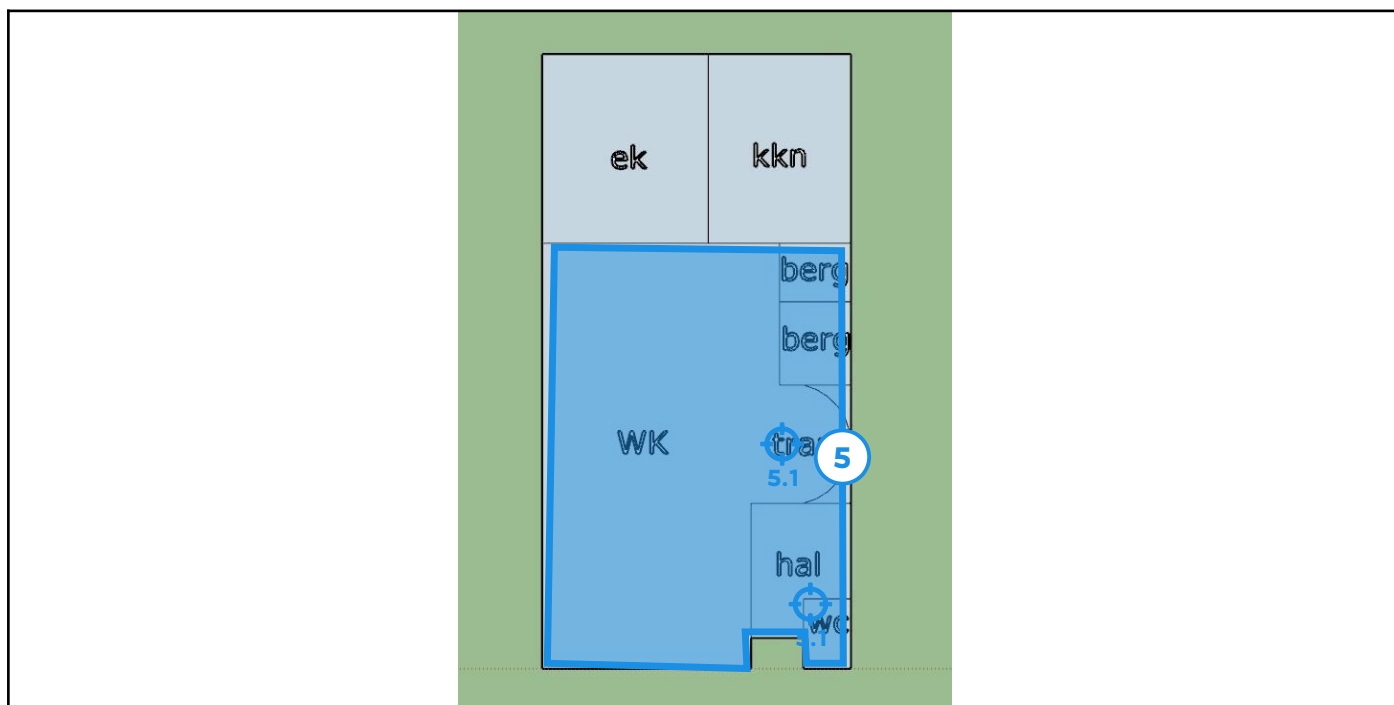
Plan 1.3: Plan GLVL plafond

Beschrijving	Type	Actie
5. Pleisterwerk plafond	Geen asbest	-
5.1 Code: MM2 pleister plafond	Mengmonster	-

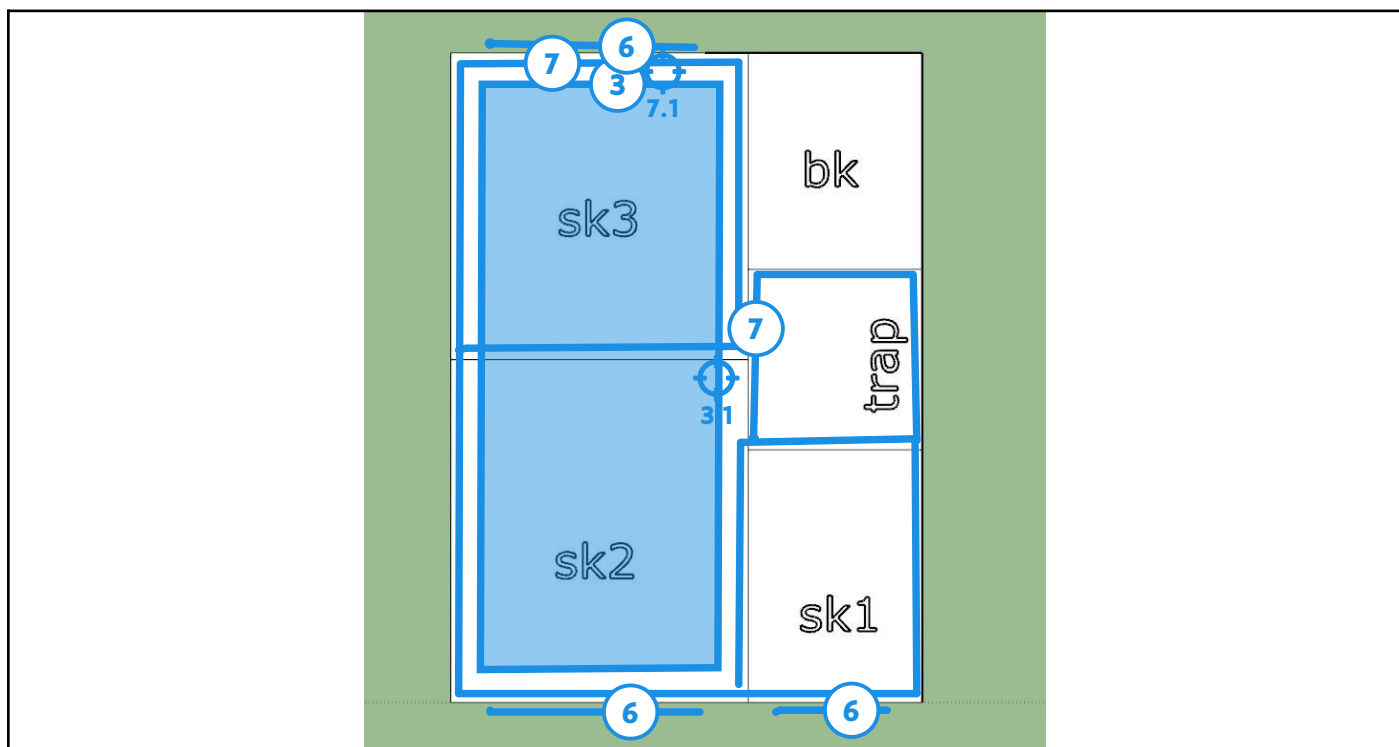
Plan 1.4: Plan 1e

Beschrijving	Type	Actie
3. Vloerzeil slaapkamers	Geen asbest	-
3.1 Code: PM4 vloerzeil	Puntmonster	-
6. Kit schrijnwerk buiten	Geen asbest	-
7. Pleisterwerk muur	Geen asbest	-
7.1 Code: MM1 pleister muur	Mengmonster	-

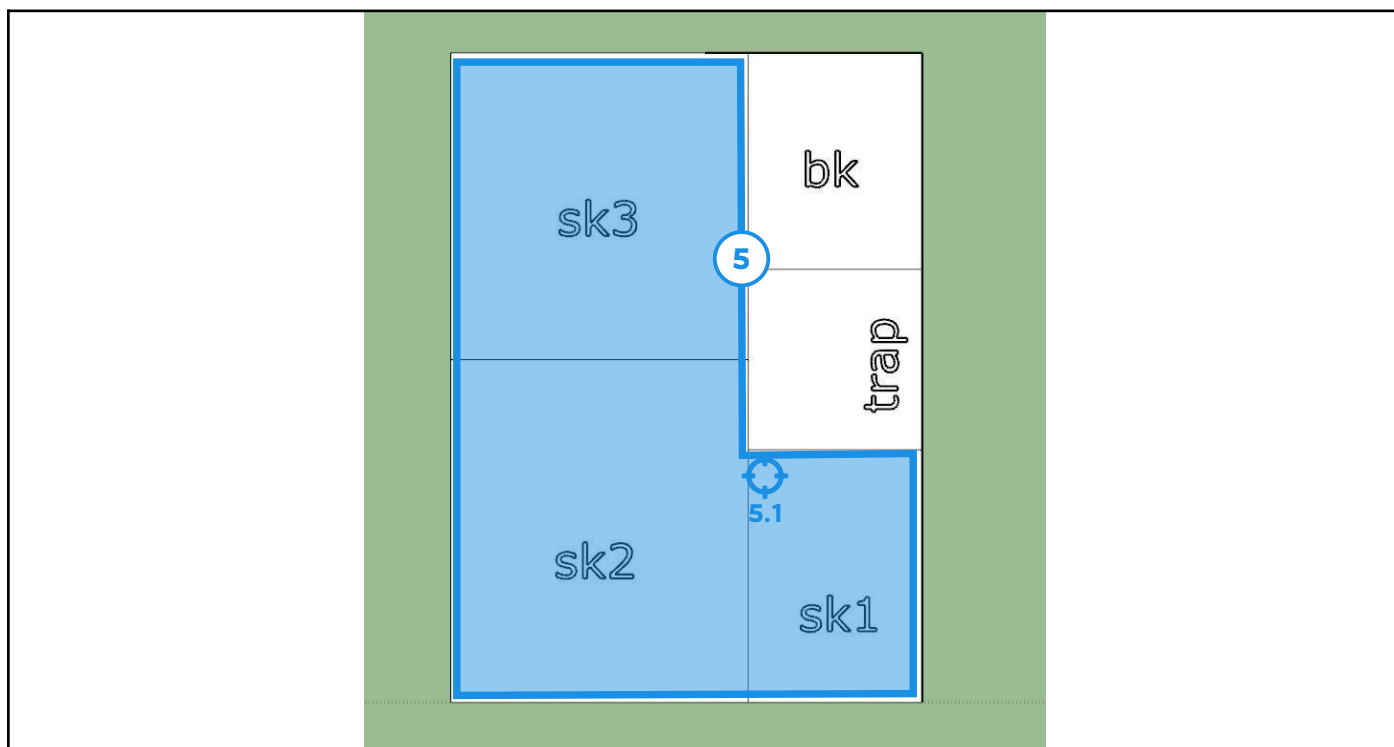
Plan 1.5: Plan 1e plafond

Beschrijving	Type	Actie
5. Pleisterwerk plafond	Geen asbest	-
5.1 Code: MM2 pleister plafond	Mengmonster	-

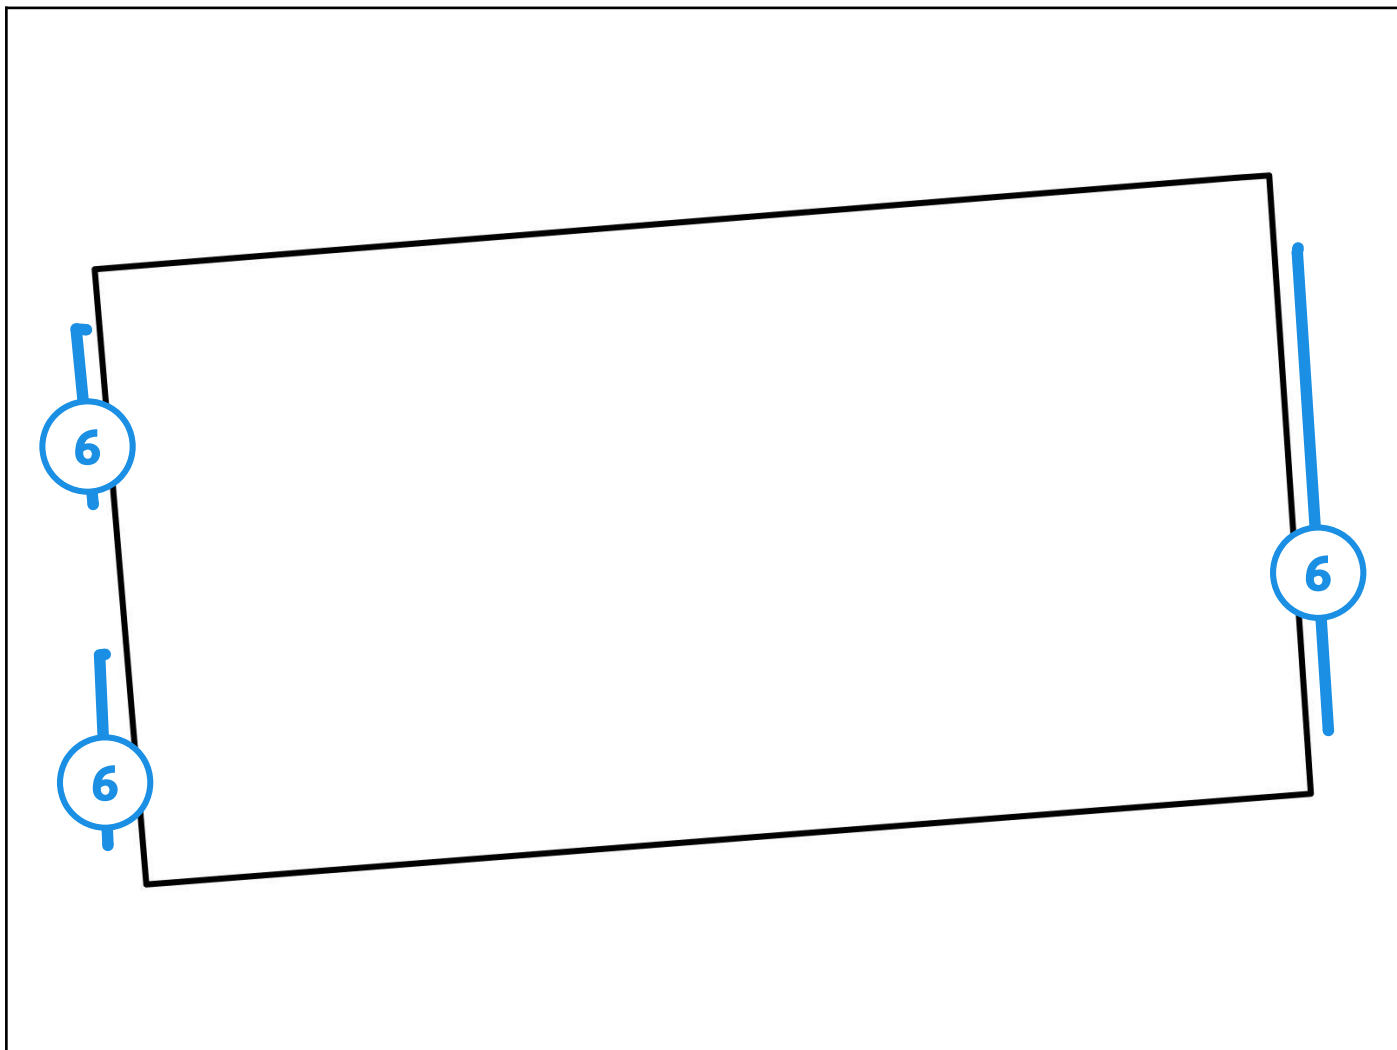
Plan 2.1: Bijgebouw plan

Beschrijving	Type	Actie
6. Kit schrijnwerk buiten	Geen asbest	-

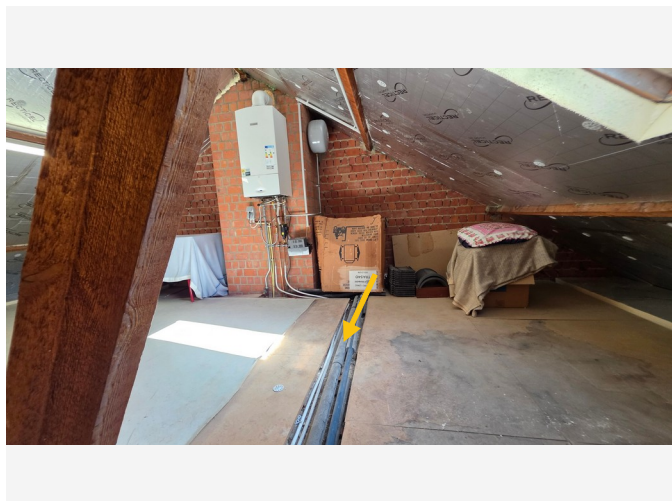
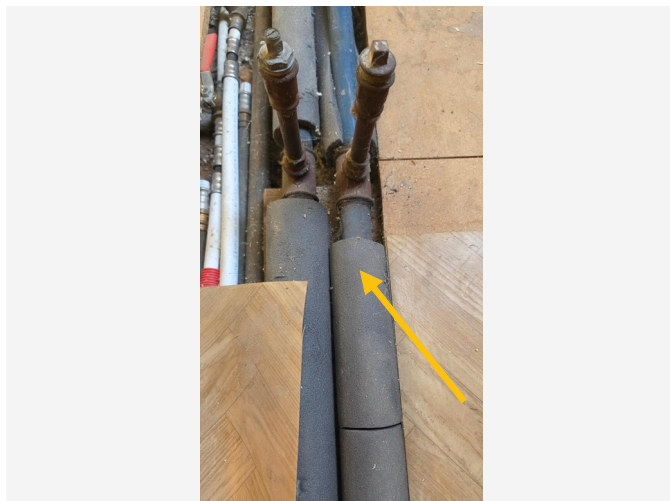
Beschrijving	Notitie	Terug te vinden op plannen
Fiche 8: Leidingisolatie op zolder	De leidingisolatie op de zolder bestaat uit elastomeerschuur.	-
Fiche 9: Dakbedekking schuin dak	De samenstelling van het schuin dak is: kleipannen, onderdak bestaande uit doek, isolatie PUR-platen. Renovatie dateert van 2024, gestaafd met documenten toegevoegd aan de bewijsstukken, en consistent met vaststelling tijdens plaatsbezoek.	-
Fiche 10: Onderdak	Het onderdak bestaat uit een doek. Renovatie dateert van 2024, gestaafd met documenten toegevoegd aan de bewijsstukken, en consistent met vaststelling tijdens plaatsbezoek.	-
Fiche 11: CV-ketel	De CV-ketel heeft fabricagejaar 2022, vastgesteld op de identificatieplaat van het toestel.	-
Fiche 12: Dakbedekking plat dak	De dakbedekking van het plat dak bestaat uit EPDM, en is gerenoveerd in 2013, gestaafd met documenten toegevoegd aan de bewijsstukken. Onderliggende lagen zijn niet vast te stellen zonder destructief onderzoek.	-
