Asbestinventarisatetest

Adegemstraat 44, 2800 Mechelen

Attestnummer : 20260529-000380.000

Niet-asbestveilig

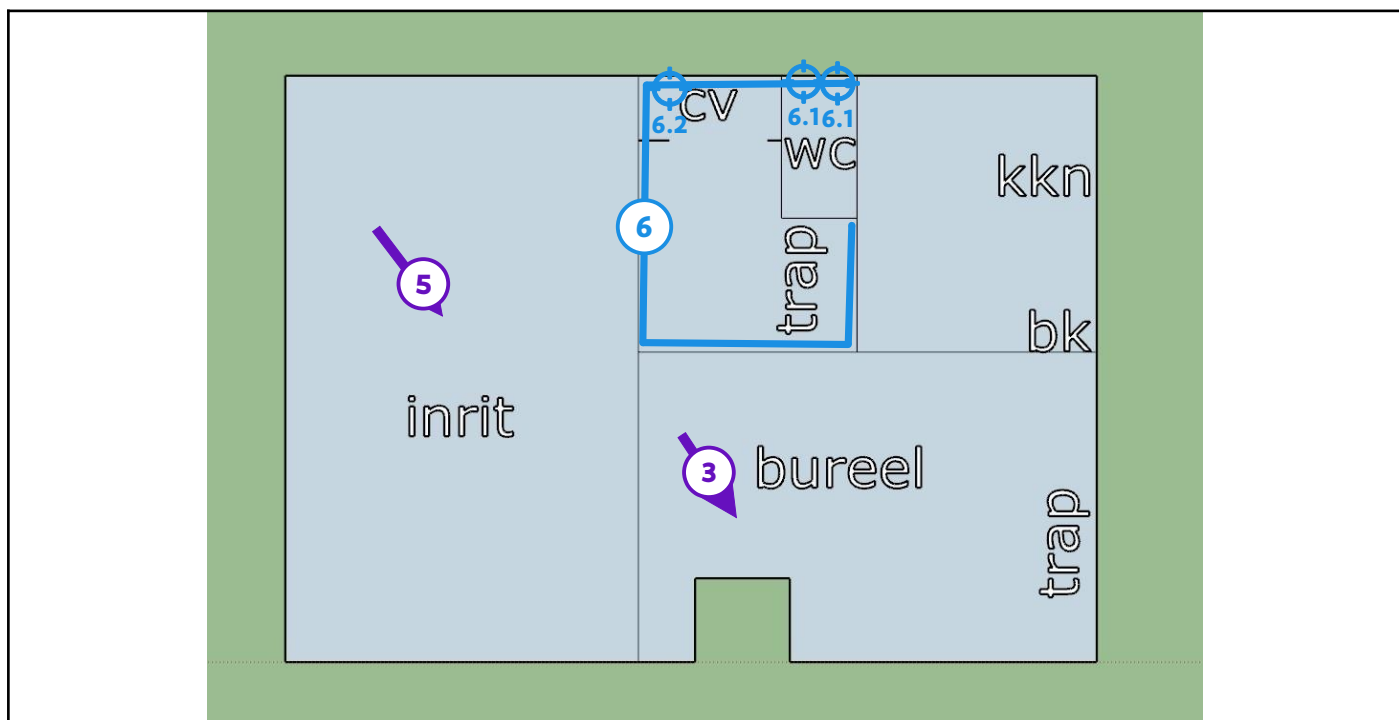
Plan 1.1: plan glvl

Beschrijving	Type	Actie
3. Kruipkelder	Beperking	-
5. Pleisterwerk plafond inrit	Beperking	-
6. Pleisterwerk muur	Geen asbest	-
6.1 Code: MM1 pleister muur bureau	Mengmonster	-
6.2 Code: MM2 pleister muur appartement	Mengmonster	-

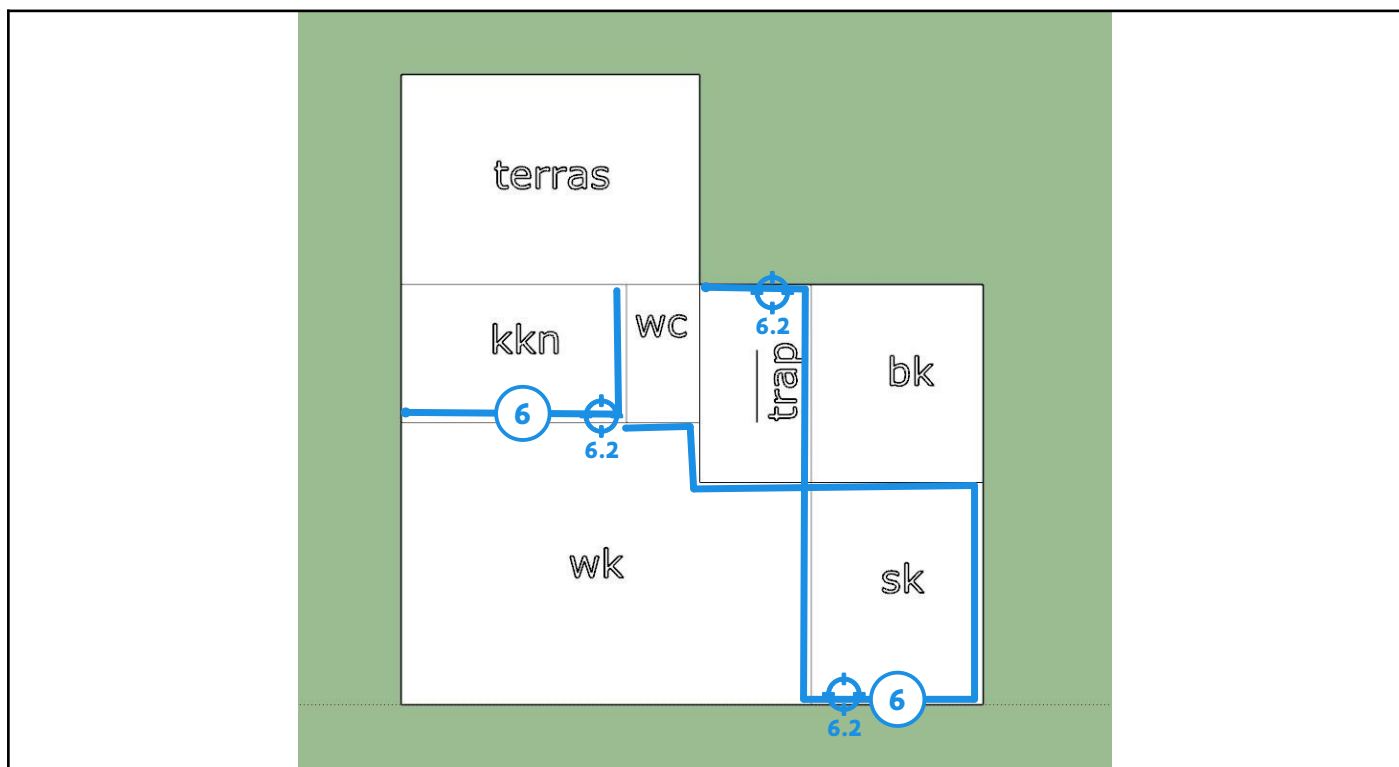
Plan 1.2: plan 1e

Beschrijving	Type	Actie
6. Pleisterwerk muur	Geen asbest	-
6.2 Code: MM2 pleister muur appartement	Mengmonster	-

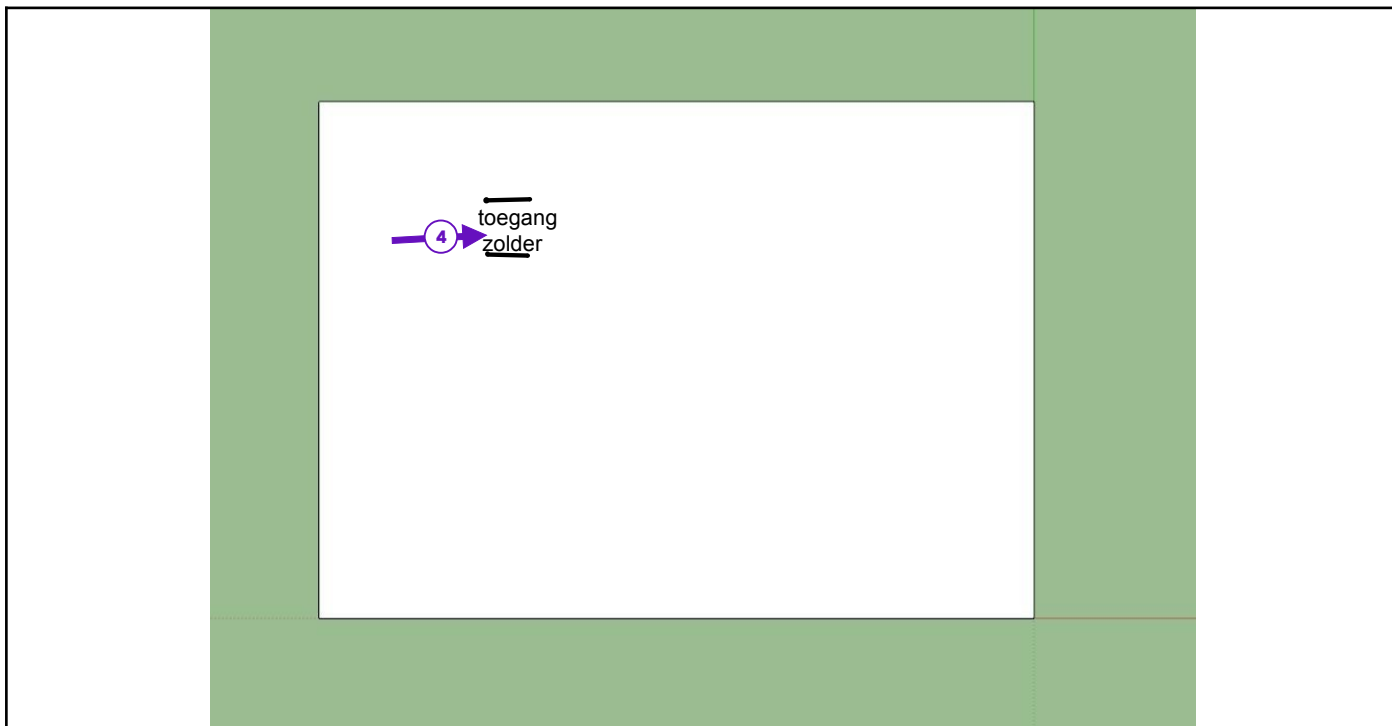
Plan 1.3: plan zolder

Beschrijving	Type	Actie
4. Zolderruimte	Beperking	-

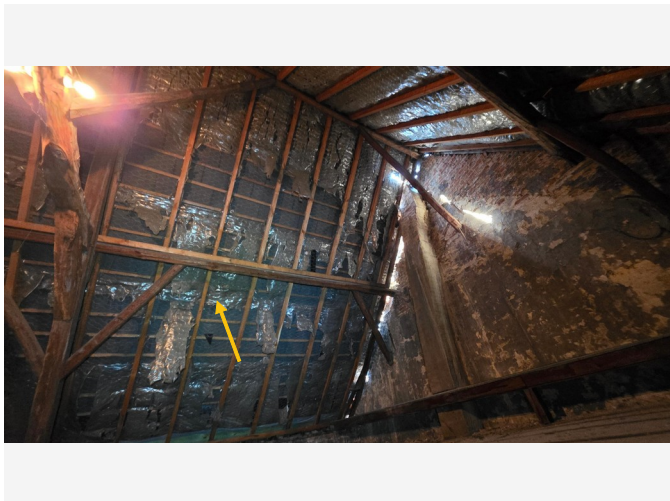
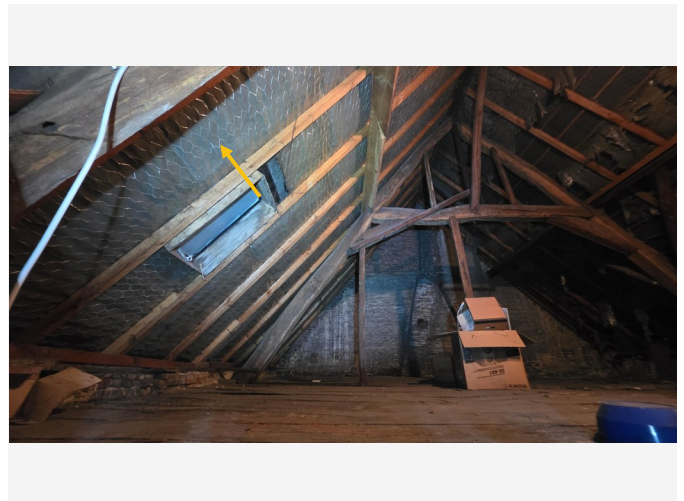
Beschrijving	Notitie	Terug te vinden op plannen
Fiche 7: Onderdak	Het onderdak van het schuin dak bestaat uit een kunststof gewapende folie.	-
Fiche 8: Rookgaskanaal	-	-
Fiche 9: Kit schrijnwerk	De kit van het schrijnwerk bestaat uit siliconen.	-
