# Asbestinventarisatattest

Rijmenamsesteenweg 46, 2812 Mechelen

Attestnummer : 20260713-000433.000

**Niet-asbestveilig**

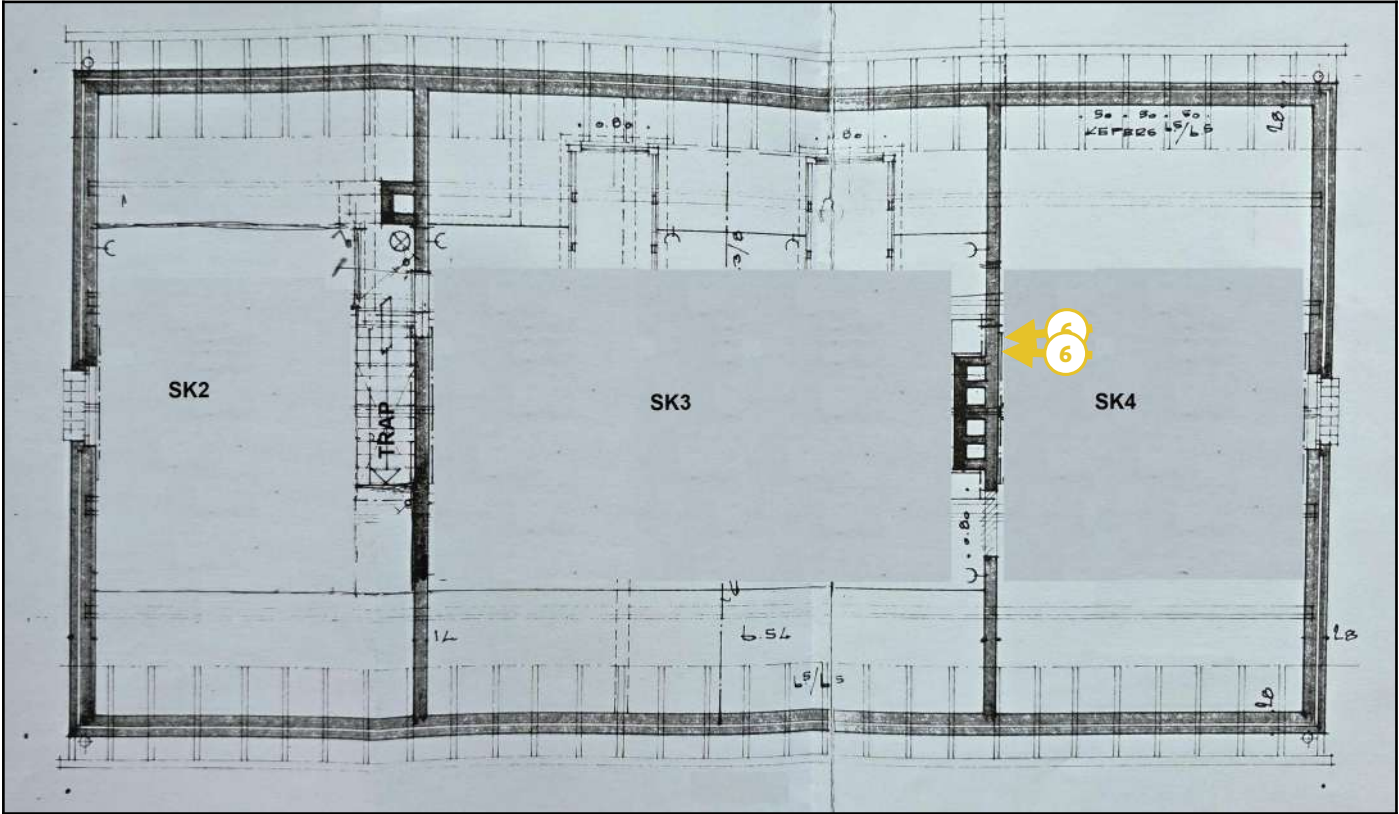
Plan 1.4: 1e

| Beschrijving | Type | Actie |
|---|---|---|
| 6. Schakelmateriaal | Asbestmateriaal | Zorgvuldig beheren |

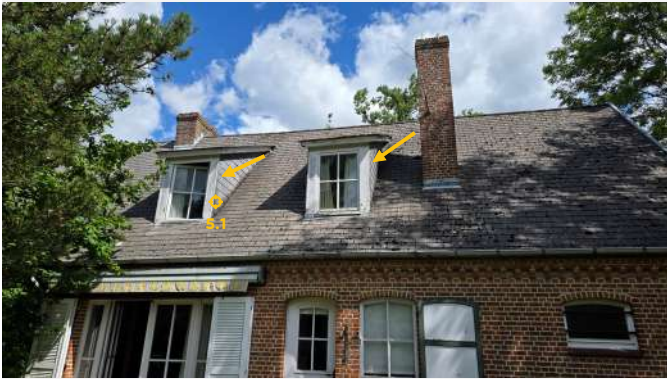
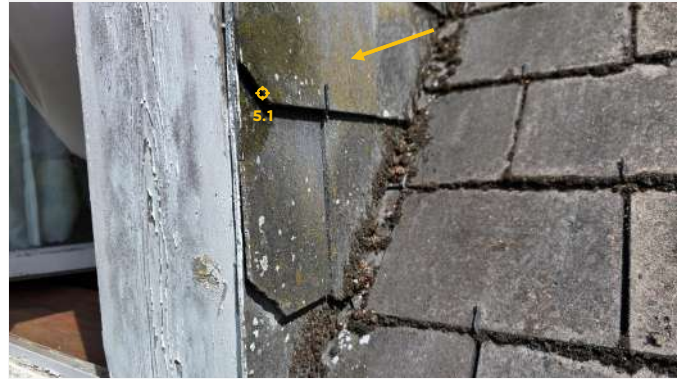
| Identificatiemethode | <p>De asbestdeskundige beoordeelt het materiaal als asbestverdacht en dus asbesthoudend, en dit zonder monstername.</p> <p>Motivatie: Er is een onderzoeksbeperking die monstername verhindert; De ruimte of het materiaal bevindt zich hoger dan 3,5 meter vanaf een vaste ondergrond.</p> |

materiaal vochtig tijdens de werken, vermijdt stofvorming, breek het materiaal niet. Meer informatie over voorzorgsmaatregelen bij asbestverwijdering, zoals het opruimen en poetsen vindt u op deze website; lees deze informatie vóór het plannen van de werken - <https://ovam.vlaanderen.be/asbest-correct-verwijderen>

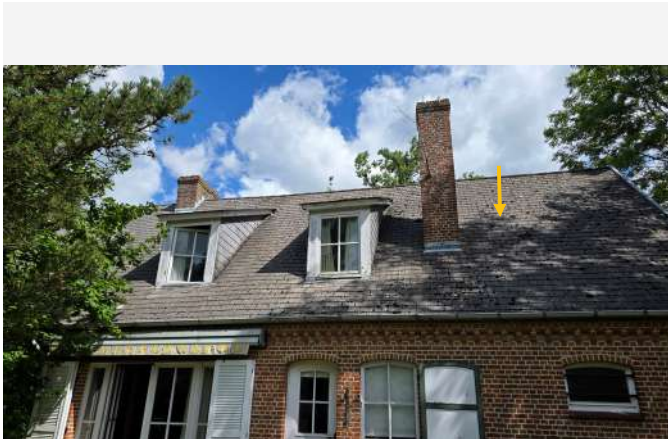
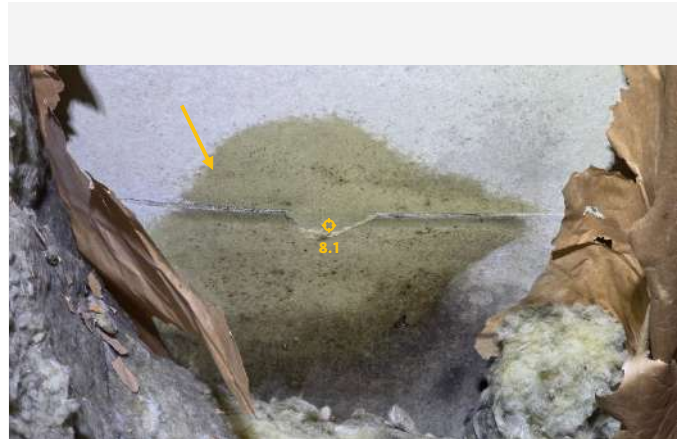
| Identificatiemethode | Een monstername door de asbestdeskundige met laboanalyse door een asbestlabo. |

Zorg voor PBM's; beschermende kledij, aansluitend FFP3 stofmasker, een wegwerpoverall Categorie 3 Type 5/6, afspoelbare schoenen, kunststof handschoenen. Om vezelvrijgave te voorkomen fixeert u het bronmateriaal alvorens het materiaal los te maken en af te voeren, houdt het materiaal vochtig tijdens de werken, vermijdt stofvorming, breek het materiaal niet. Meer informatie over voorzorgsmaatregelen bij asbestverwijdering, zoals het opruimen en poetsen vindt u op deze website; lees deze informatie vóór het
