# Asbestinventarisatetest

Liersesteenweg 320, 2640 Mortsel

Attestnummer : 20230309-000238.000

Uitgegeven op : 09.03.2023

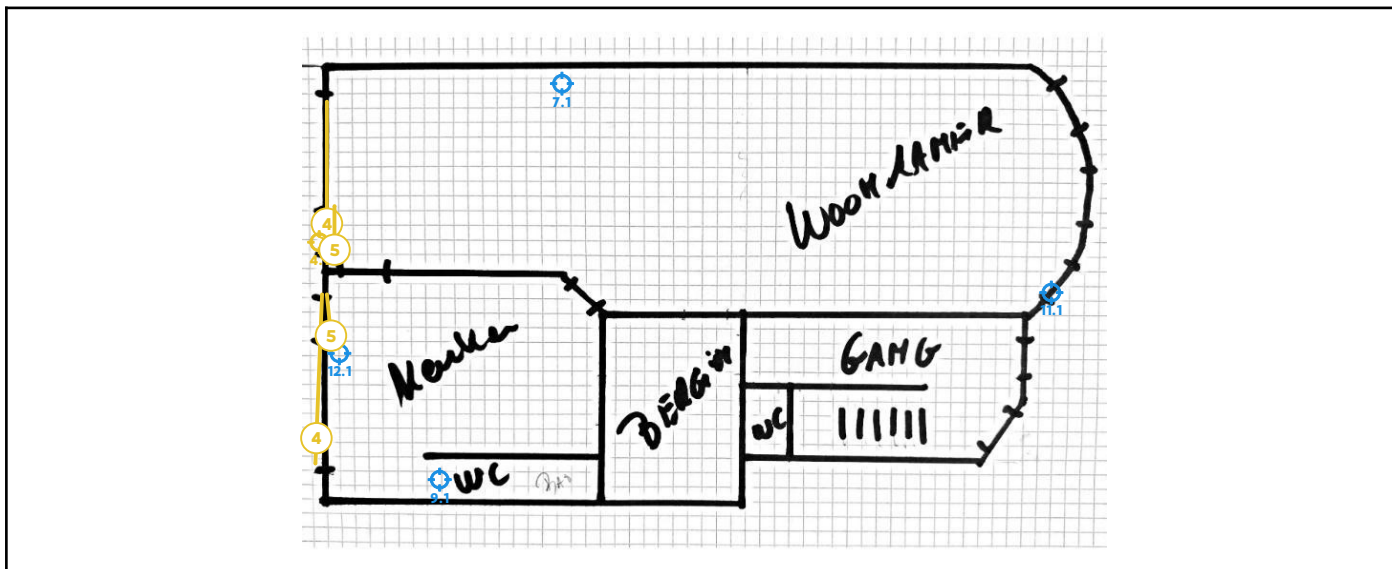
## Plan 1.2: Gelijkvloers

Beschrijving	Type	Actie
4. Mastiek Alu, raam TUSSEN SCHRIJNWERK EN GLAS	Asbestmateriaal	Zorgvuldig beheren
4.1 Code: ID9	Puntmonster	-
5. Plaat type "Glasal" tussen schrijfwerk alu raam	Asbestmateriaal	Zorgvuldig beheren
7. Pleisterwerk muur - mengstaal GLV Keuken	Geen asbest	-
7.1 Code: ID2	Mengmonster	-
9. Pleisterwerk plafond - mengstaal v1 v2	Geen asbest	-
9.1 Code: ID4	Mengmonster	-
11. Mastiek houtraam TUSSEN SCHRIJNWERK EN GLAS	Geen asbest	-
11.1 Code: ID6	Mengmonster	-
12. Tegellijm keuken	Geen asbest	-
12.1 Code: ID8	Puntmonster	-

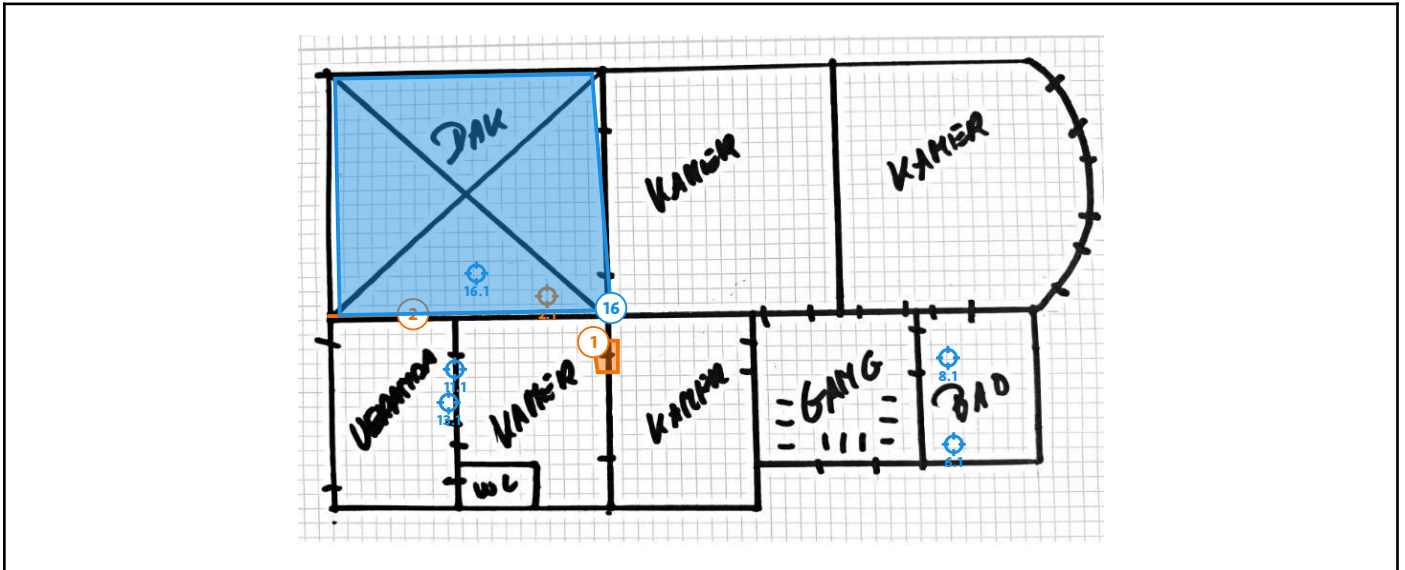
## Plan 1.3: 1 ste Verdiep

Beschrijving	Type	Actie
1. Rookgaskanaal	Asbestmateriaal	<a href="#">Verwijderen</a>
2. Gevelbekleding leien	Asbestmateriaal	<a href="#">Verwijderen</a>
2.1 Code: ID10	Puntmonster	-
6. Pleisterwerk muur - mengstaal 1V 2V	Geen asbest	-
6.1 Code: ID1	Mengmonster	-
8. Pleisterwerk plafond - mengstaal gvl keuken	Geen asbest	-
8.1 Code: ID3	Mengmonster	-
11. Mastiek houtraam TUSSEN SCHRIJNWERK EN GLAS	Geen asbest	-
11.1 Code: ID6	Mengmonster	-
13. crepi achtergevel	Geen asbest	-
13.1 Code: ID5	Puntmonster	-
16. Roofing	Geen asbest	-

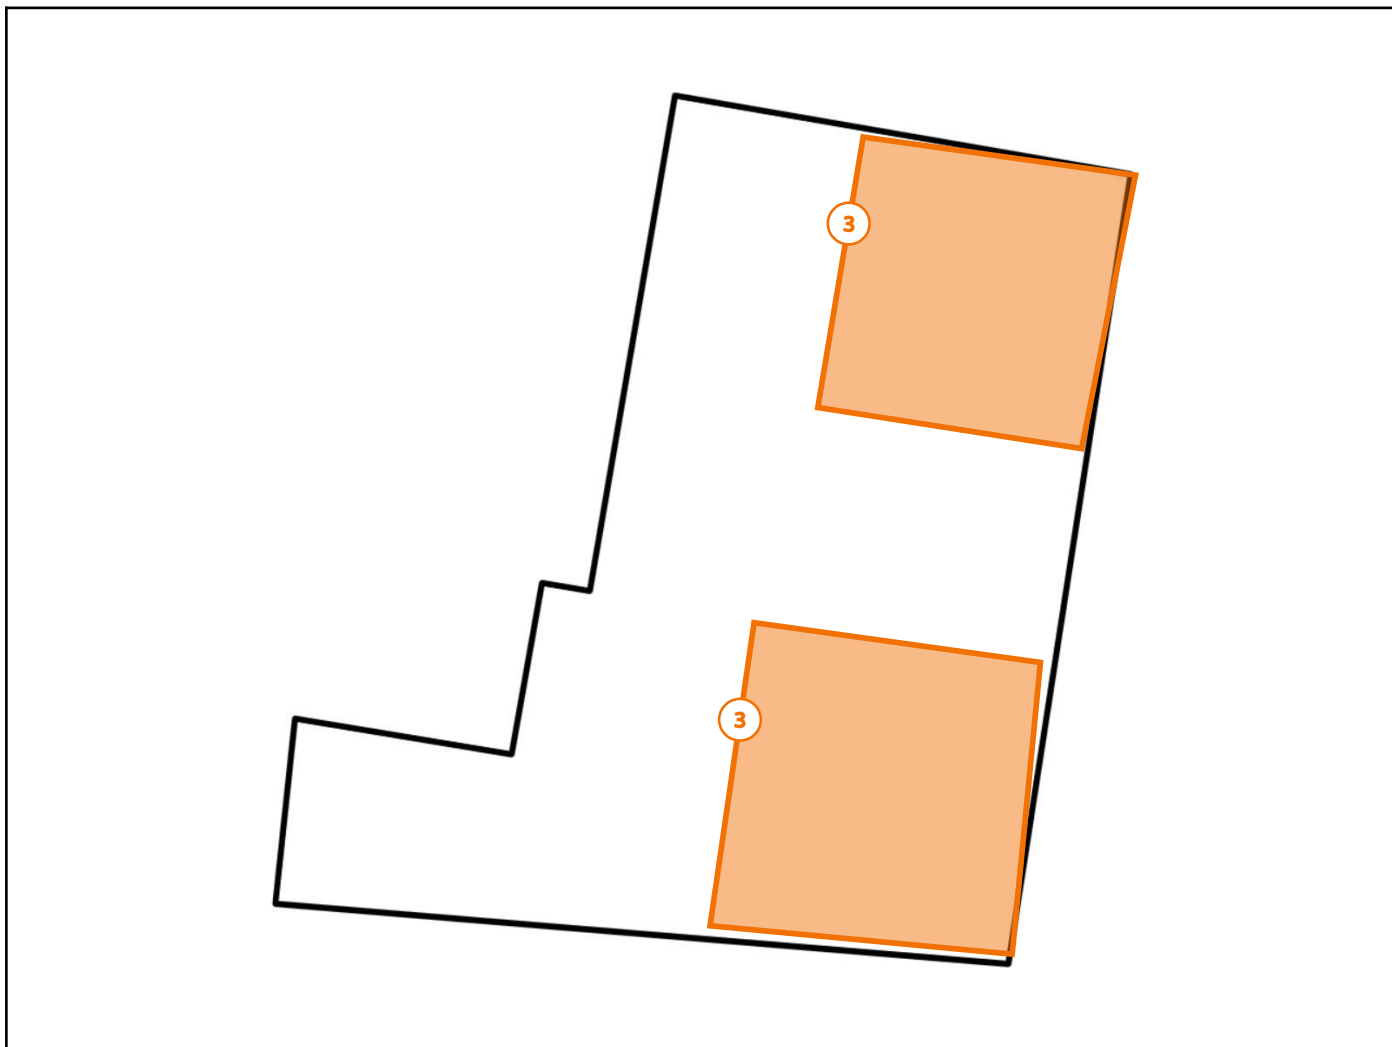
## Plan 2.1: Bijgebouw plan

Beschrijving	Type	Actie
3. Golfplaten tuinhuis	Asbestmateriaal	<a href="#">Verwijderen</a>

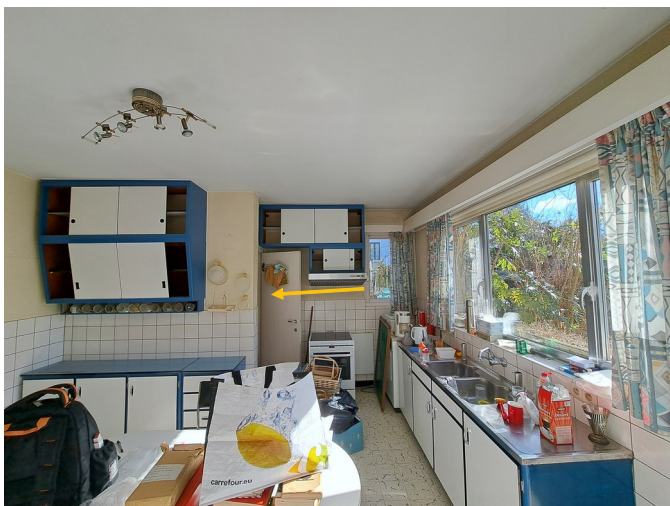
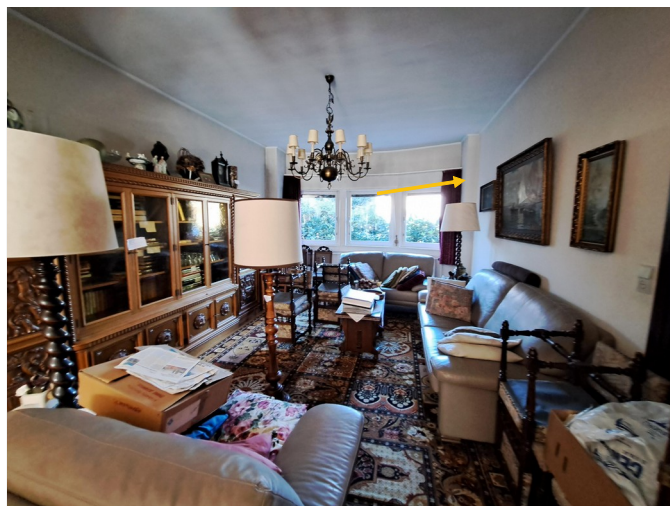
Beschrijving	Pleisterwerk muur - mengstaal 1V 2V
Omgeving	Binnen
Primaire drager	Binnenwand

<b>Bindmiddel van materiaal</b>	Gips - kalk
<b>Gebondenheid op basis van bindmiddel</b>	Niet-hechtgebonden
<b>Hoeveelheid (oppervlakte - dikte - aantal)</b>	• 185,00 m <sup>2</sup> - 0,50 cm - 1 stuk
<b>Totaal volume</b>	0,925 m <sup>3</sup>
<b>Identificatiemethode</b>	Vaststelling met monstername
<b>Destructieve handeling voor identificatie</b>	Nee

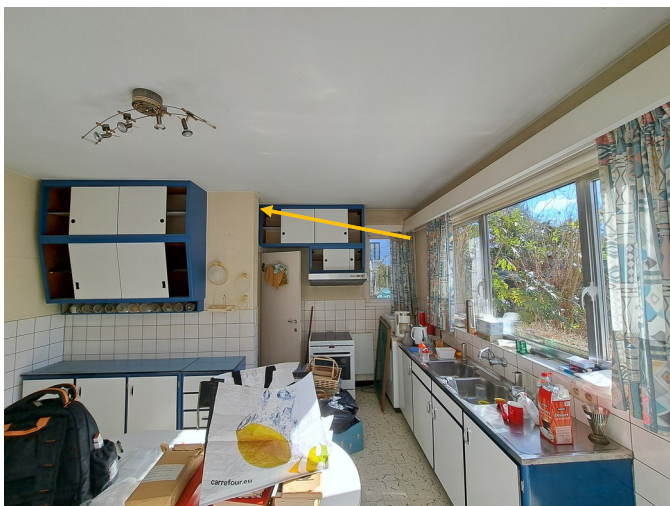
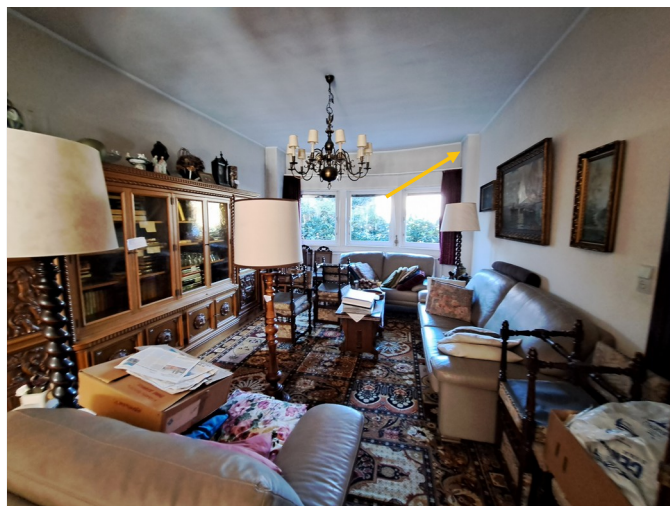
Beschrijving	Pleisterwerk muur - mengstaal GLV Keuken
Omgeving	Binnen
Primaire drager	Binnenwand
Bindmiddel van materiaal	Gips - kalk

<b>Gebondenheid op basis van bindmiddel</b>	Niet-hechtgebonden
<b>Hoeveelheid (oppervlakte - dikte - aantal)</b>	• 155,00 m <sup>2</sup> - 0,50 cm - 1 stuk
<b>Totaal volume</b>	0,775 m <sup>3</sup>
<b>Identificatiemethode</b>	Vaststelling met monstername
<b>Destructieve handeling voor identificatie</b>	Nee

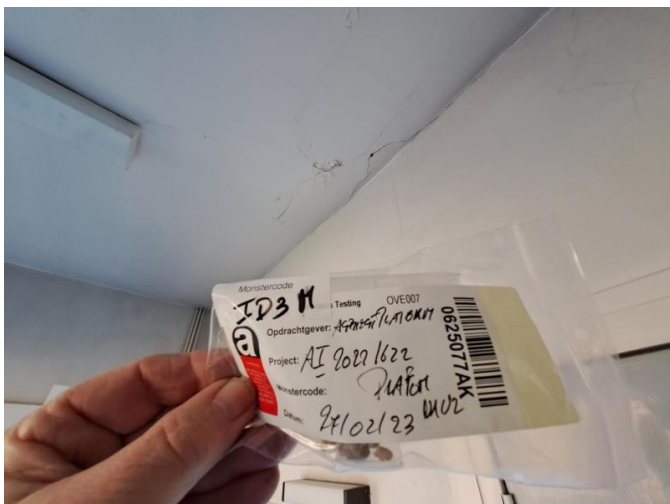
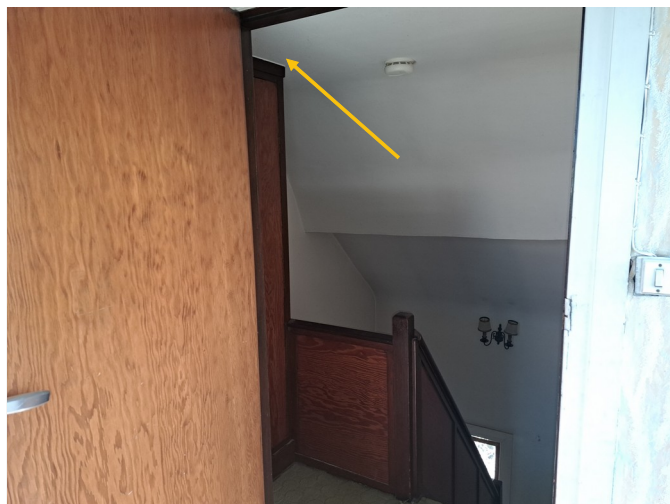
Beschrijving	Pleisterwerk plafond - mengstaal gvl keuken
Omgeving	Binnen
Primaire drager	Plafond

<b>Bindmiddel van materiaal</b>	Gips - kalk
<b>Gebondenheid op basis van bindmiddel</b>	Niet-hechtgebonden
<b>Hoeveelheid (oppervlakte - dikte - aantal)</b>	• 154,00 m <sup>2</sup> - 0,50 cm - 1 stuk
<b>Totaal volume</b>	0,77 m <sup>3</sup>
<b>Identificatiemethode</b>	Vaststelling met monstername
<b>Destructieve handeling voor identificatie</b>	Nee

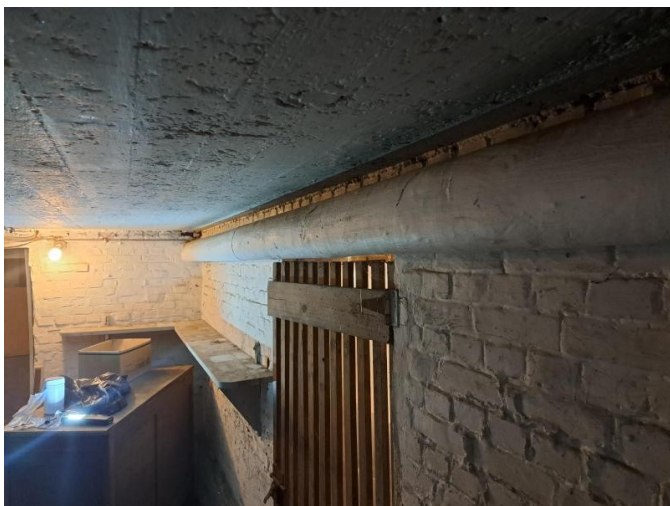
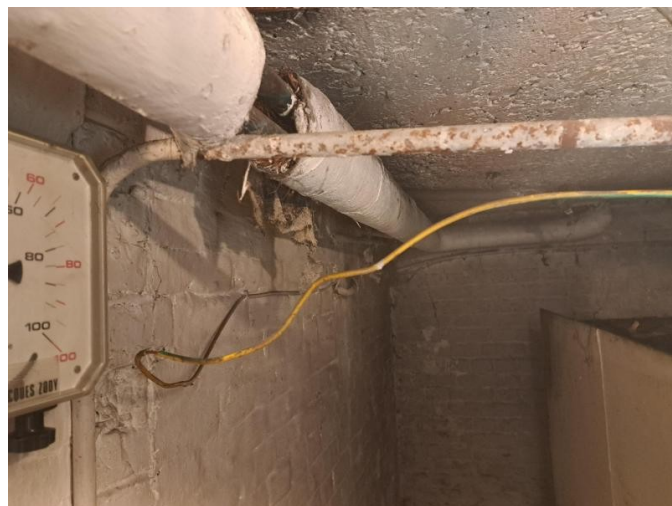
Beschrijving	Leiding isolatie bocht mengstaal
Omgeving	Binnen
Primaire drager	HVAC infrastructuur en uitrusting
Bindmiddel van materiaal	Gips - kalk

<b>Gebondenheid op basis van bindmiddel</b>	Niet-hechtgebonden
<b>Hoeveelheid (lengte - omtrek - dikte - aantal)</b>	<ul style="list-style-type: none"><li>• 1,00 m - 55,00 cm - 5,00 cm - 1 stuk</li></ul>
<b>Totaal volume</b>	0,028 m <sup>3</sup>
<b>Identificatiemethode</b>	Vaststelling met monstername
<b>Destructieve handeling voor identificatie</b>	Nee
