Asbestinventarisatetest

Mechelsesteenweg 472/1.0, 2650 Edegem

Attestnummer : 20240121-000096.000

Uitgegeven op : 21.01.2024

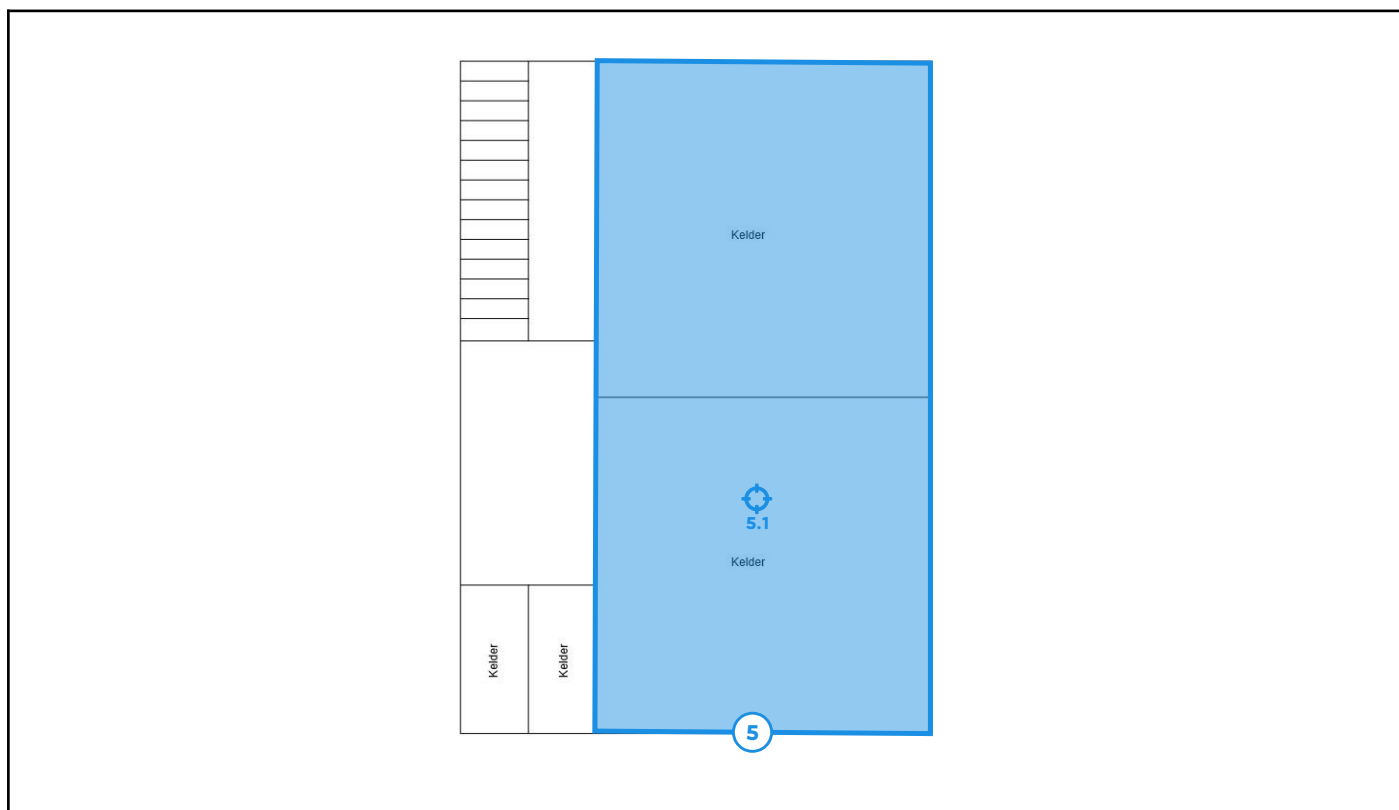
Plan 1.1: kelder

Beschrijving	Type	Actie
5. Pleisterwerk plafond kelder	Geen asbest	-
5.1 Code: 1.10574	Puntmonster	-

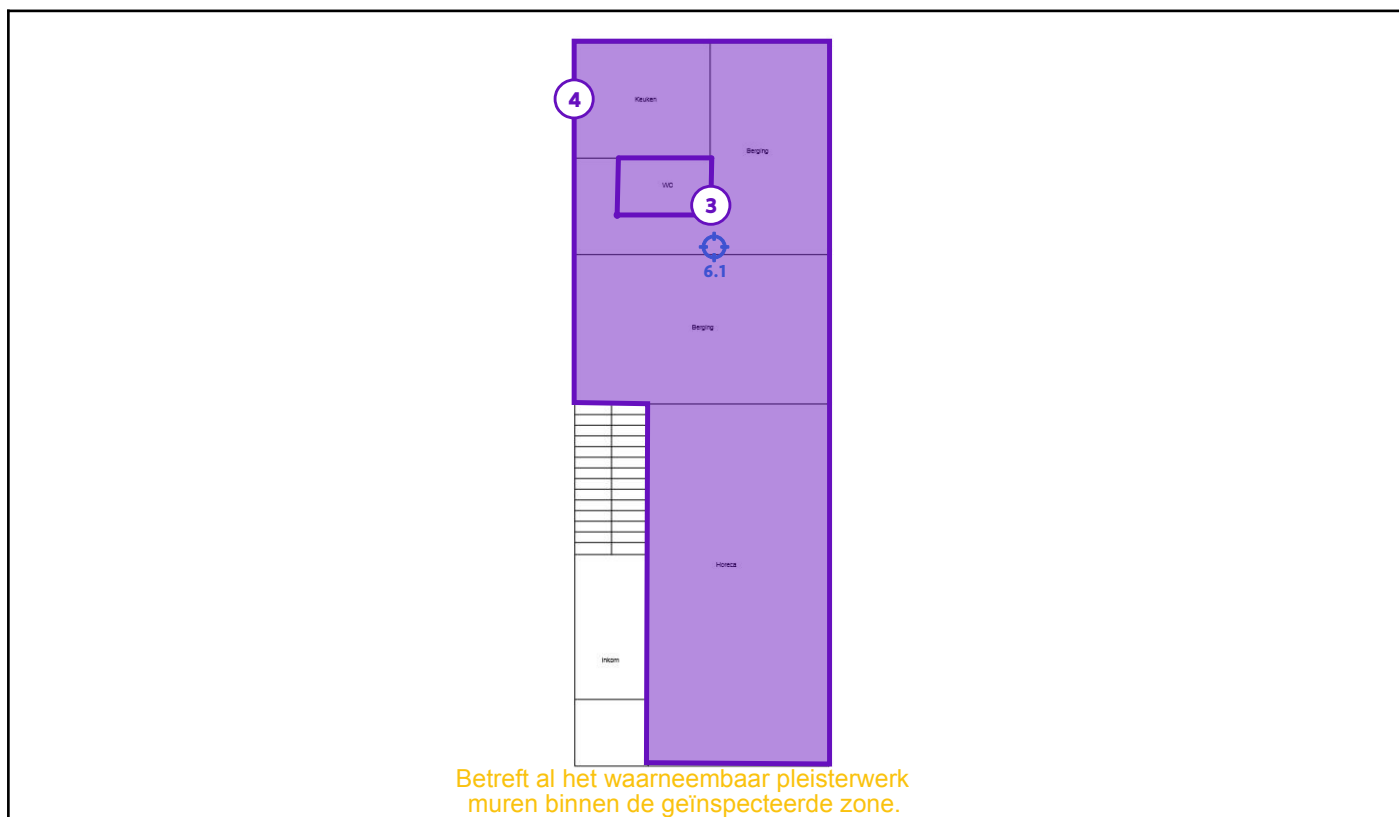
Plan 1.2: gelijkvloers

Beschrijving	Type	Actie
3. Tegels	Advies	-
4. Plafond gelijkvloers	Advies	-
6. Pleisterwerk muren	Geen asbest	-
6.1 Code: 1.10571	Mengmonster	-

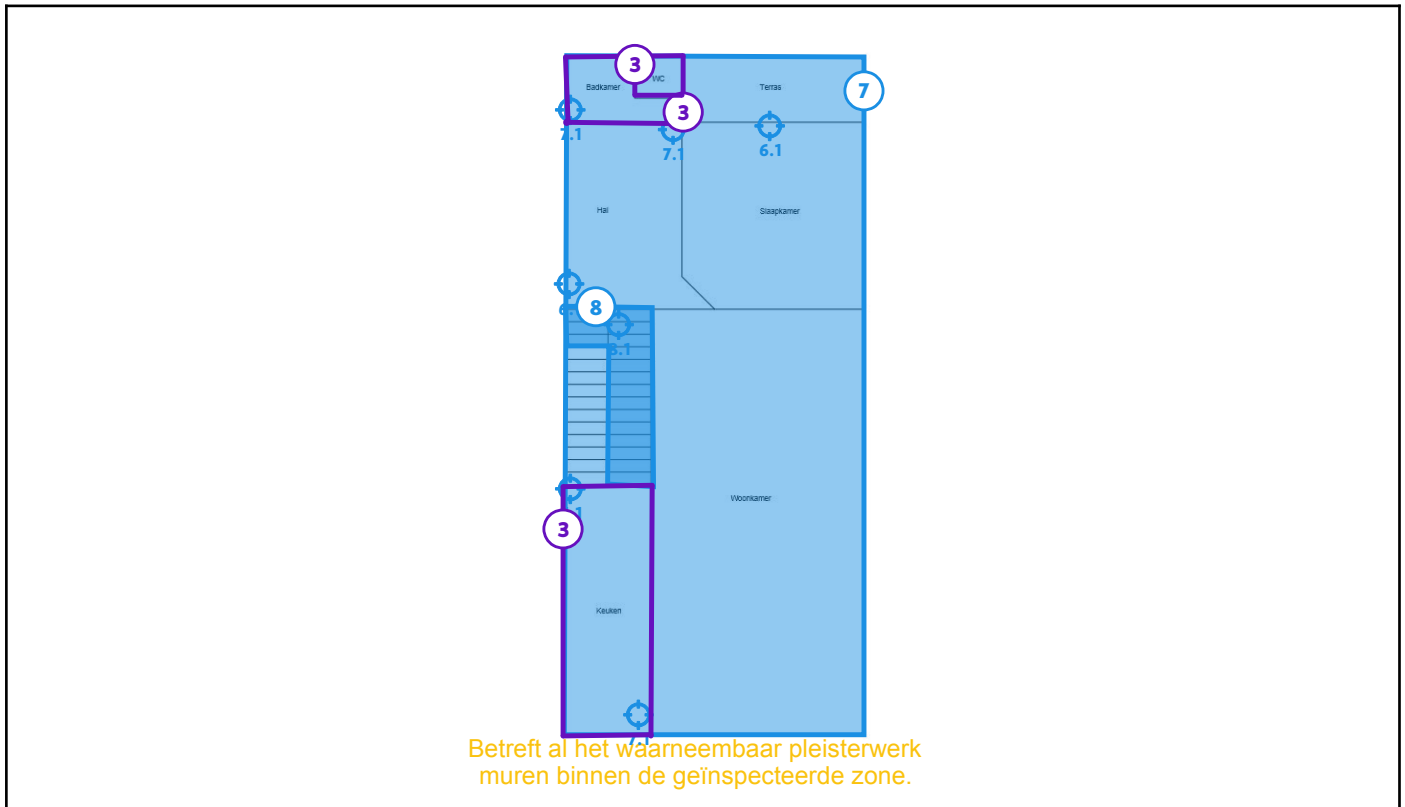
Plan 1.3: verdieping 01

Beschrijving	Type	Actie
3. Tegels	Advies	-
6. Pleisterwerk muren	Geen asbest	-
6.1 Code: 1.10571	Mengmonster	-
7. Pleisterwerk plafond 1ste verdieping	Geen asbest	-
7.1 Code: 1.10572	Mengmonster	-
8. Vinylvloer	Geen asbest	-
8.1 Code: 1.10573	Puntmonster	-
