# Asbestinventarisatetest

Mechelsesteenweg 474, 2650 Edegem

Attestnummer : 20240121-000095.000

Uitgegeven op : 21.01.2024

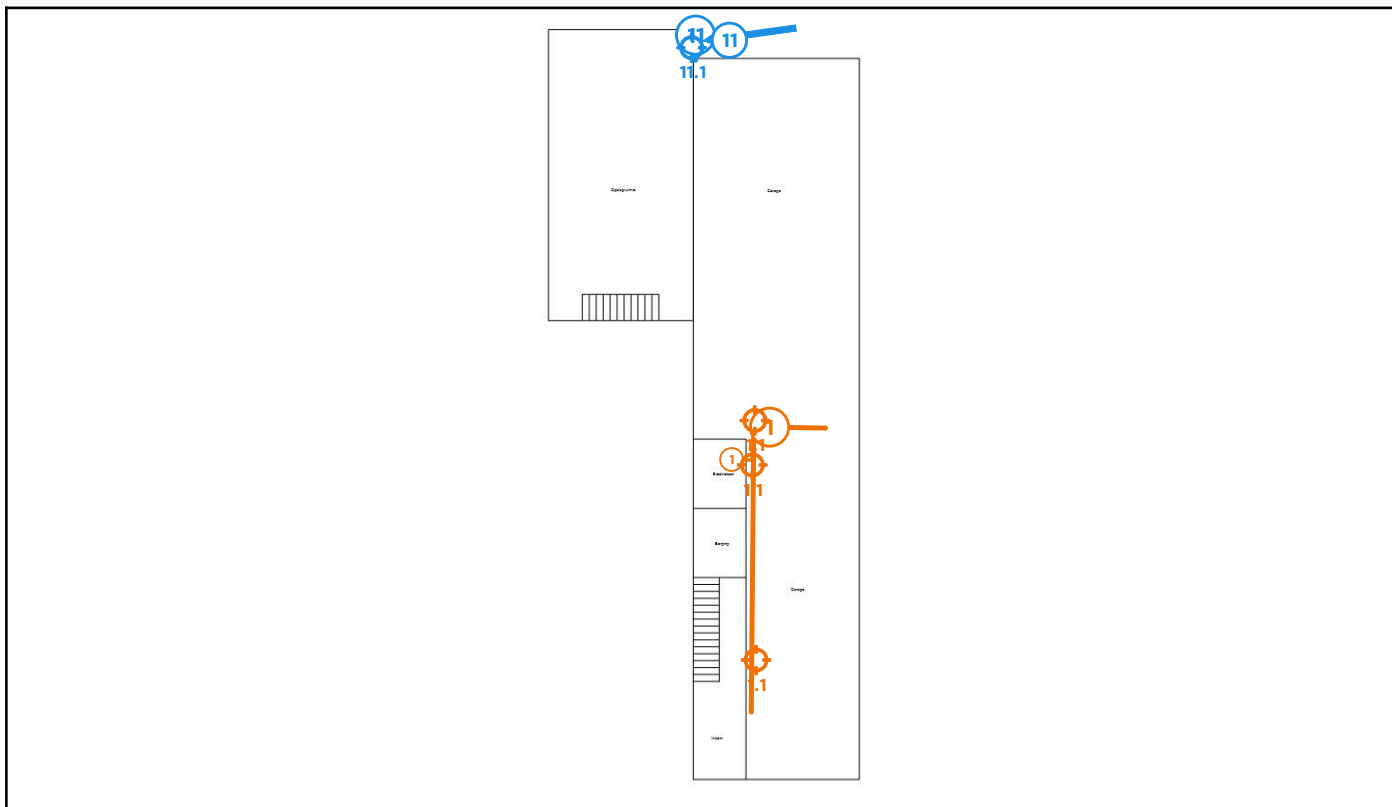
## Plan 1.2: gelijkvloers

Beschrijving	Type	Actie
1. Leidingisolatie	Asbestmateriaal	<a href="#">Verwijderen</a>
1.1 Code: 1.10570	Mengmonster	-
11. Tegels buitenmuur	Geen asbest	-
11.1 Code: 1.10569	Puntmonster	-

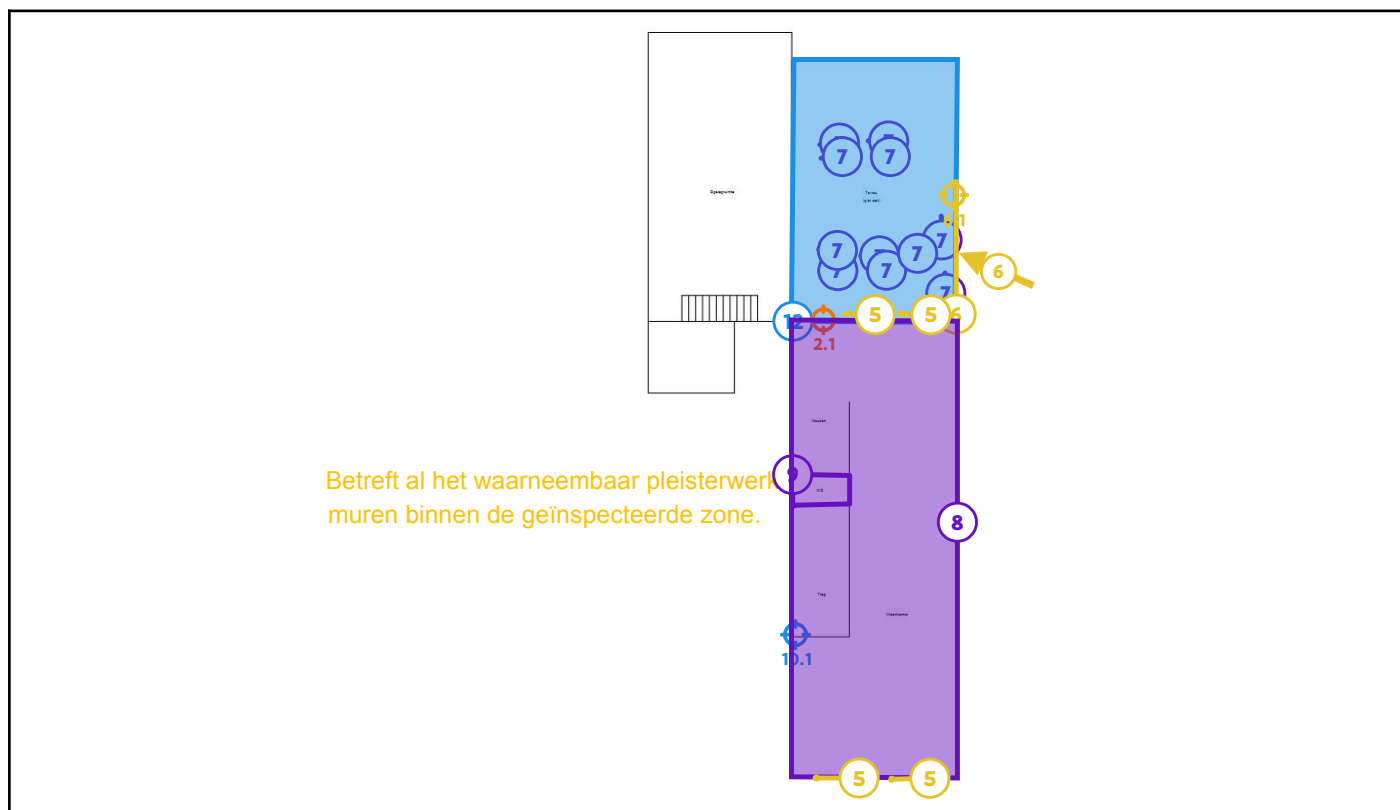
## Plan 1.3: verdieping 01

Beschrijving	Type	Actie
2. Afkitting ramen	Asbestmateriaal	Verwijderen
2.1 Code: 1.10566	Puntmonster	-
5. Panelen buitenwand	Asbestmateriaal	Zorgvuldig beheren
6. Deksteen scheidingsmuur	Asbestmateriaal	Zorgvuldig beheren
6.1 Code: 1.10568	Puntmonster	-
7. Bloembakken	Roerend goed	-
8. Plafonds	Advies	-
9. Tegels	Advies	-
10. Pleisterwerk muren	Geen asbest	-

10.1 Code: 1.10567	Mengmonster	-
12. Roofing appartement	Geen asbest	-

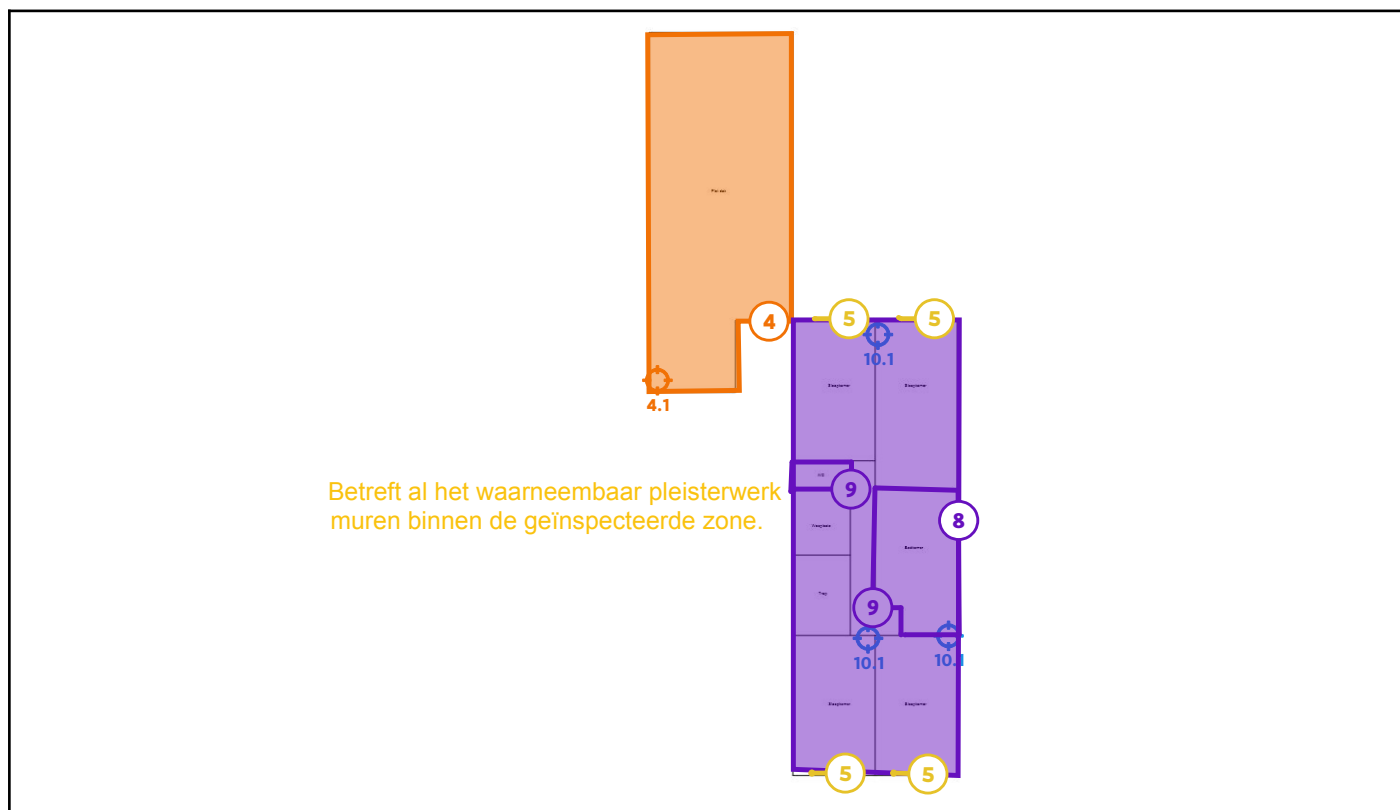
## Plan 1.4: verdieping 02

Beschrijving	Type	Actie
4. Roofing magazijn	Asbestmateriaal	Verwijderen
4.1 Code: 1.10575	Puntmonster	-
5. Panelen buitenwand	Asbestmateriaal	Zorgvuldig beheren
8. Plafonds	Advies	-
9. Tegels	Advies	-
10. Pleisterwerk muren	Geen asbest	-
10.1 Code: 1.10567	Mengmonster	-

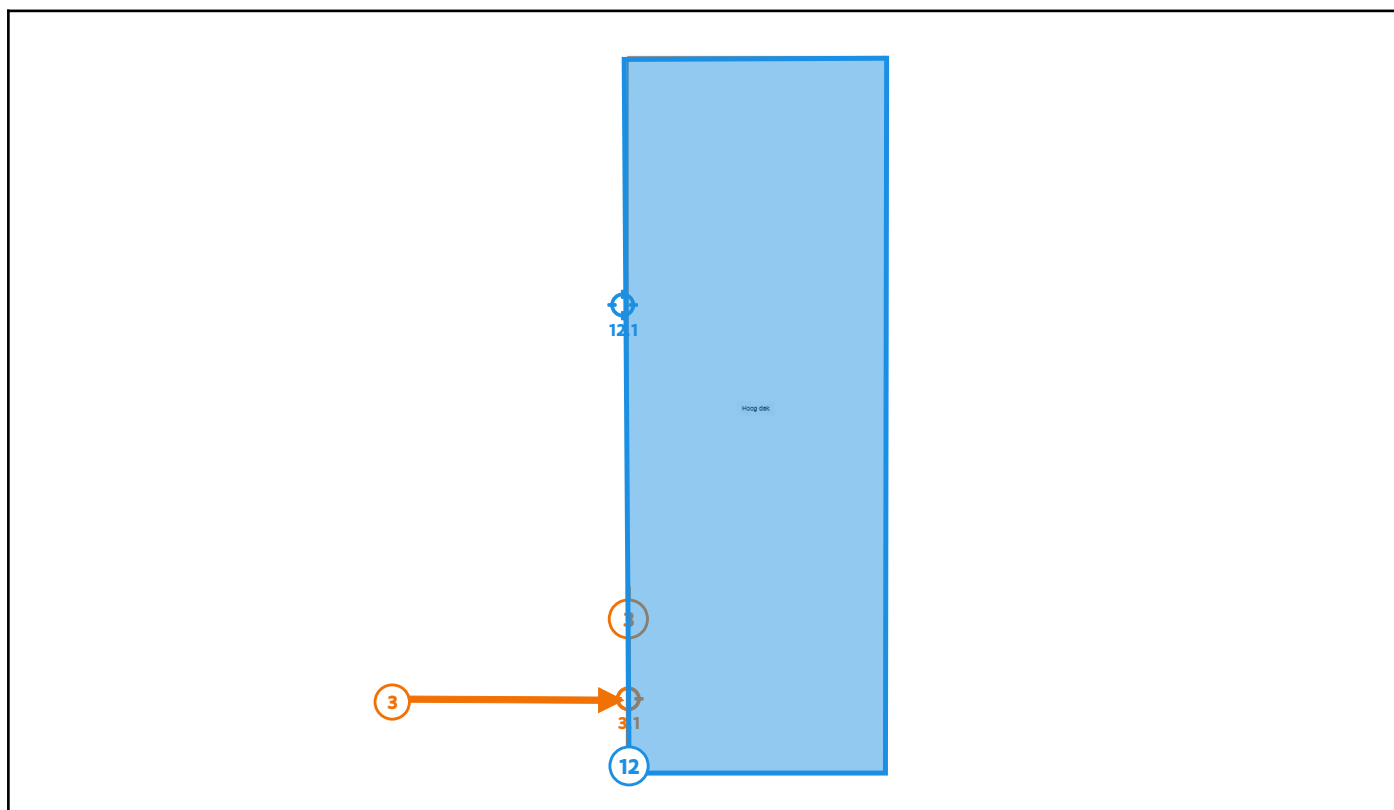
## Plan 1.5: hoog dak

Beschrijving	Type	Actie
3. Leien	Asbestmateriaal	<a href="#">Verwijderen</a>
3.1 Code: 1.10565	Puntmonster	-
12. Roofing appartement	Geen asbest	-
12.1 Code: 1.10564	Puntmonster	-
