Asbestinventarisatetest

Vredestraat 122, 2600 Antwerpen

Attestnummer : 20240321-000482.000

Niet-asbestveilig

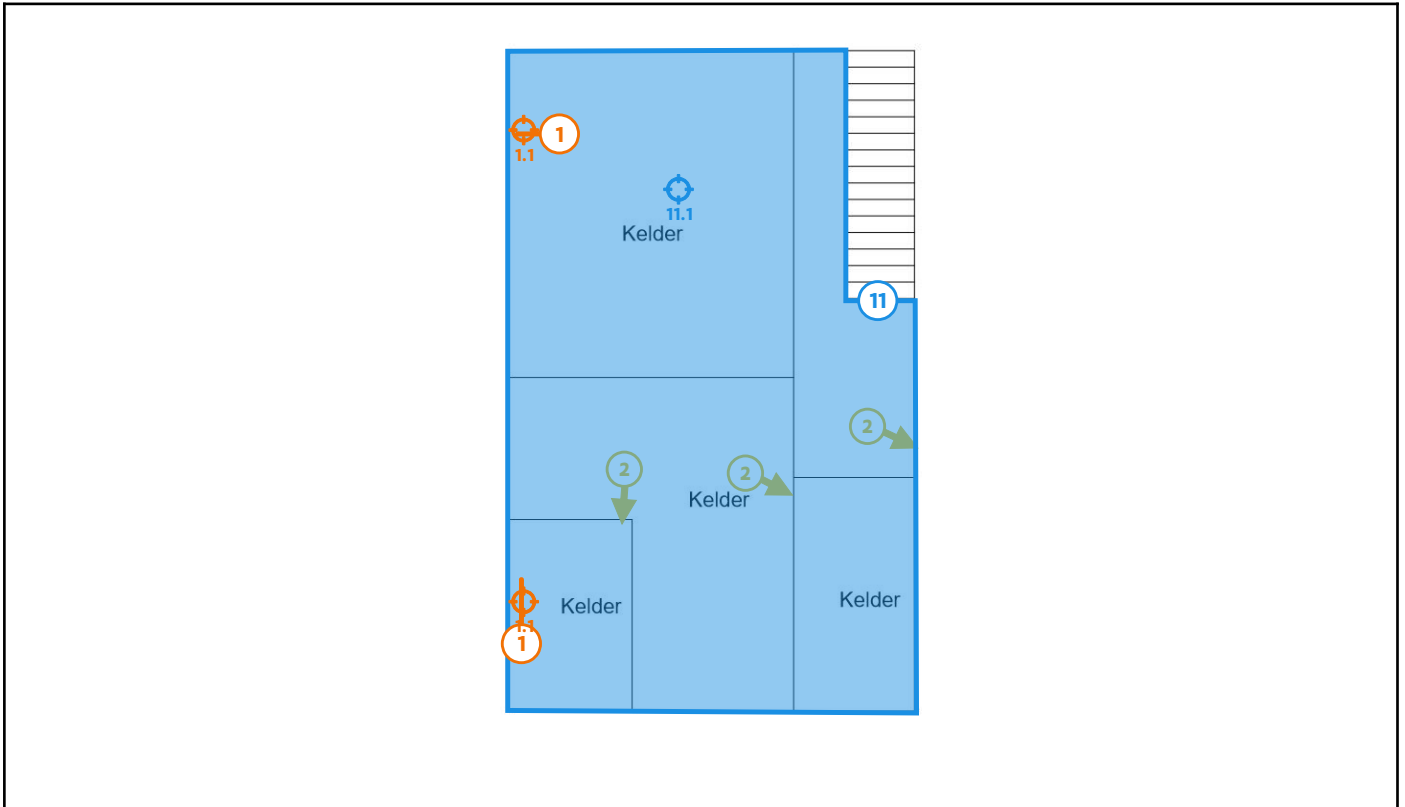
Plan 1.1: kelder

Beschrijving	Type	Actie
1. Leidingisolatie	Asbestmateriaal	Verwijderen
1.1 Code: 4.09019	Mengmonster	-
2. Bakeliet schakelaarmateriaal en schakelaars	Asbestmateriaal	Zorgvuldig beheren
11. Pleisterwerk plafond kelder	Geen asbest	-
11.1 Code: 4.09020	Puntmonster	-

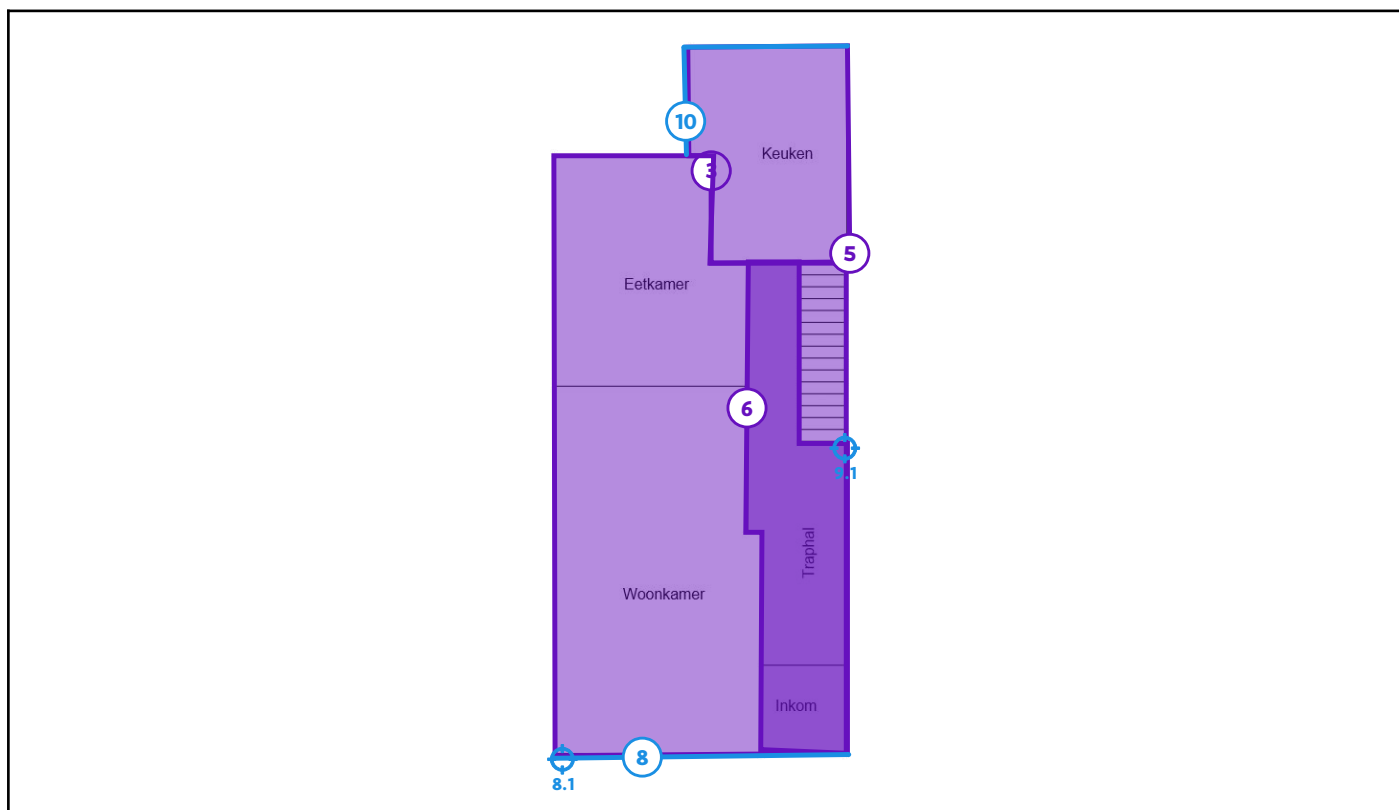
Plan 1.2: gelijkvloers

Beschrijving	Type	Actie
3. Pleisterwerk hoge plafonds	Beperking	-
5. Pleisterwerk lage plafonds	Advies	-
6. Vloertegels traphal	Advies	-
8. Crepi voorgevel	Geen asbest	-
8.1 Code: 4.09023	Puntmonster	-
9. Pleisterwerk muren	Geen asbest	-
9.1 Code: 4.09021	Mengmonster	-
10. Crepi achtergevel	Geen asbest	-

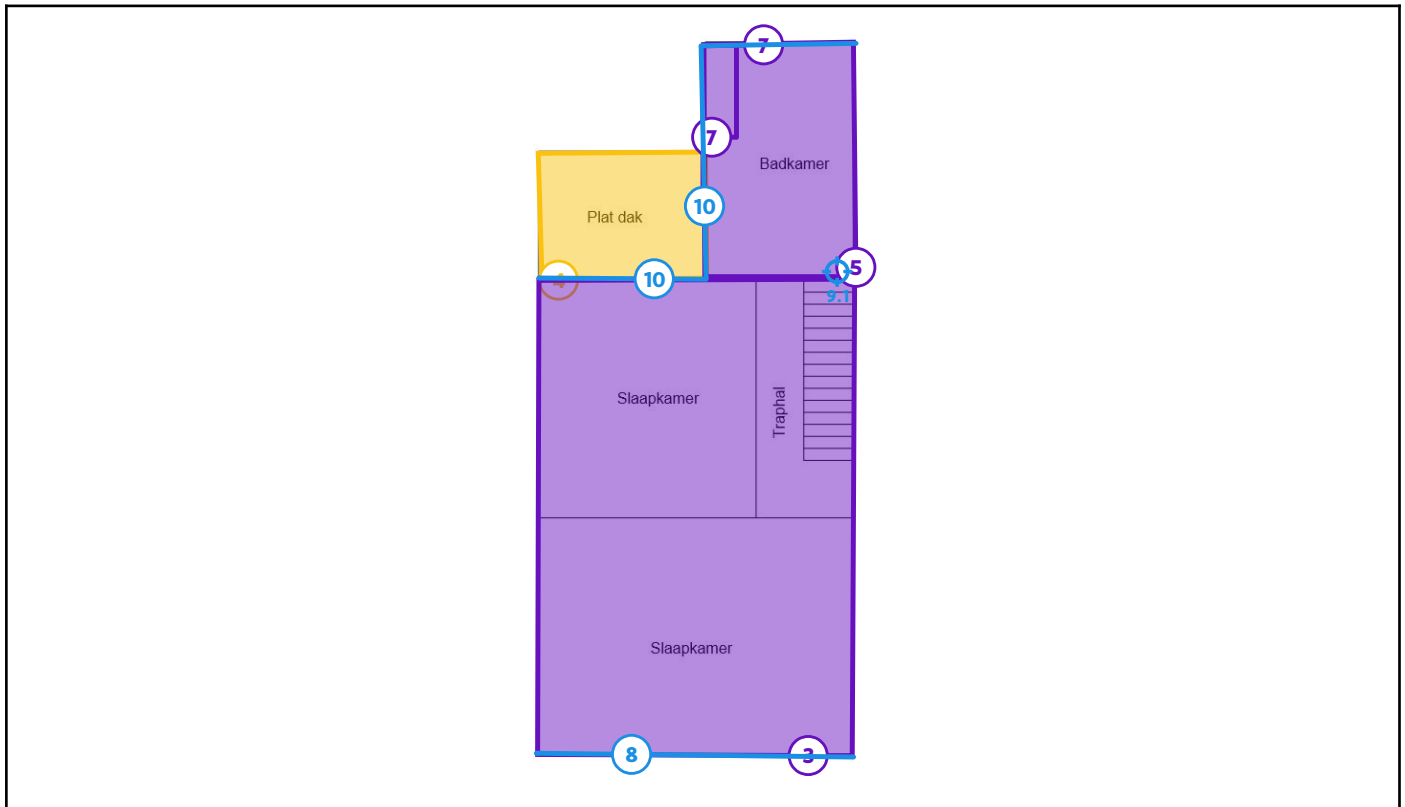
Plan 1.3: 1ste verdieping

Beschrijving	Type	Actie
3. Pleisterwerk hoge plafonds	Beperking	-
4. Roofing	Uitsluiting	-
5. Pleisterwerk lage plafonds	Advies	-
7. Tegels badkamer	Advies	-
8. Crepi voorgevel	Geen asbest	-
9. Pleisterwerk muren	Geen asbest	-
9.1 Code: 4.09021	Mengmonster	-
10. Crepi achtergevel	Geen asbest	-

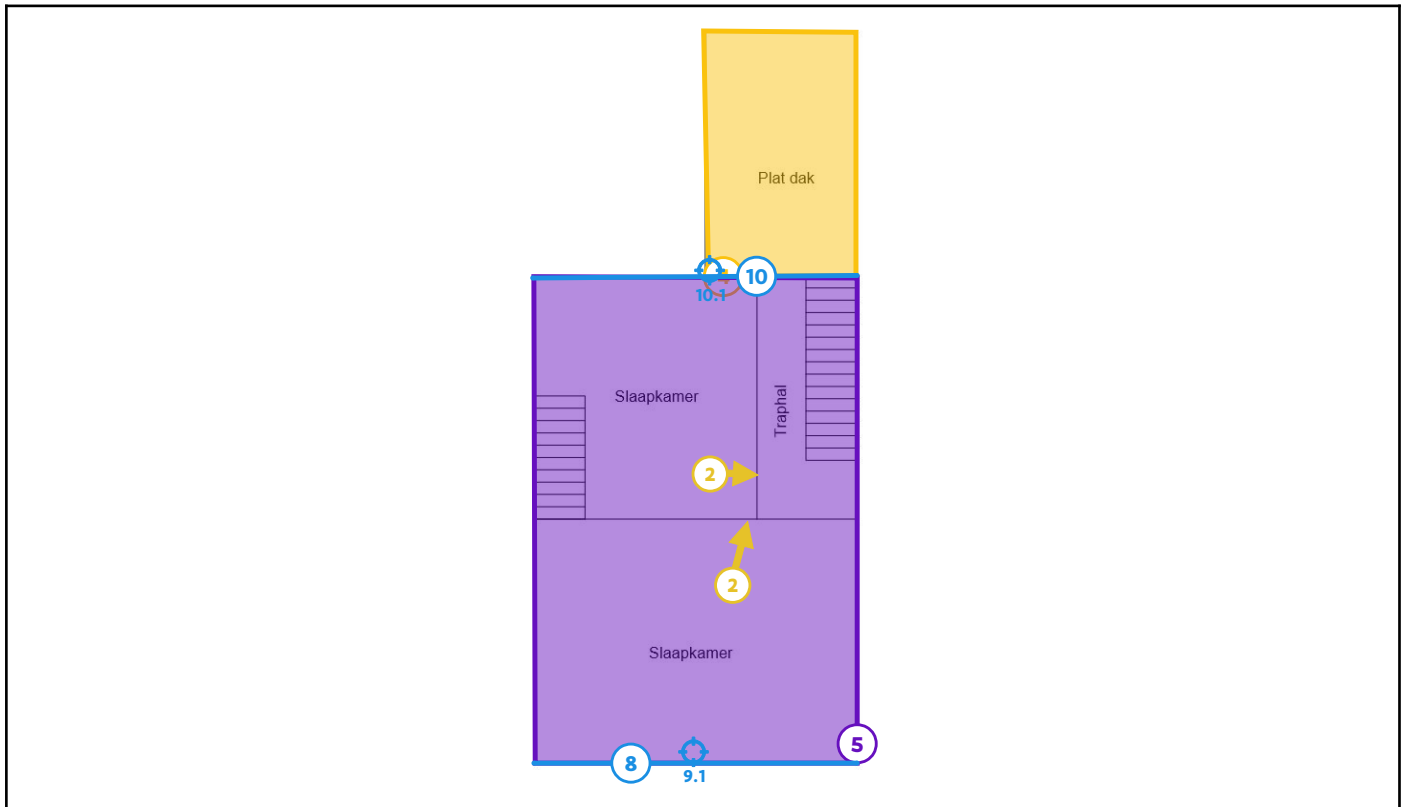
Plan 1.4: 2de verdieping

Beschrijving	Type	Actie
2. Bakeliet schakelaarmateriaal en schakelaars	Asbestmateriaal	Zorgvuldig beheren
4. Roofing	Uitsluiting	-
5. Pleisterwerk lage plafonds	Advies	-
8. Crepi voorgevel	Geen asbest	-
9. Pleisterwerk muren	Geen asbest	-
9.1 Code: 4.09021	Mengmonster	-
10. Crepi achtergevel	Geen asbest	-
10.1 Code: 4.09022	Puntmonster	-

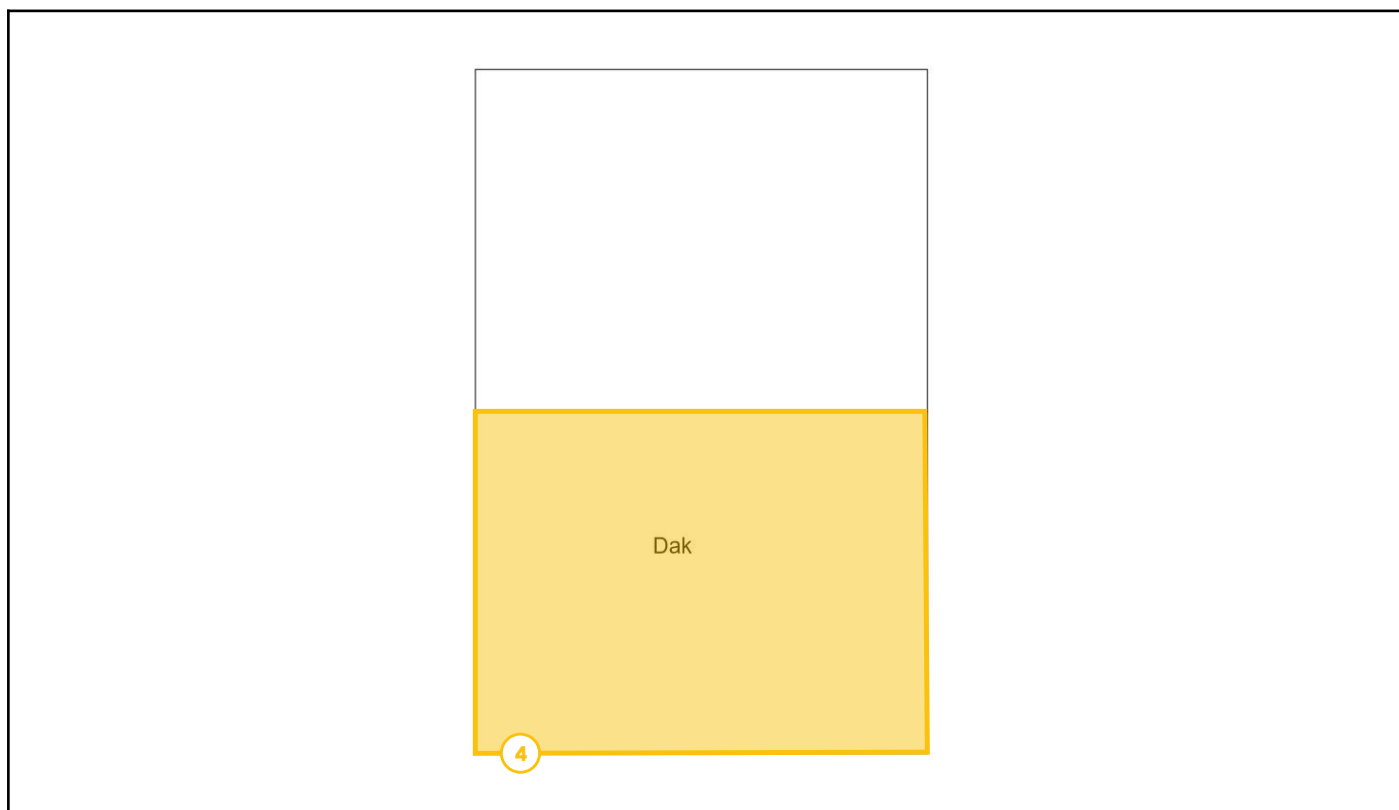
Plan 1.6: dak

Beschrijving	Type	Actie
4. Roofing	Uitsluiting	-
