# Asbestinventarisatetest

Deurnestraat 164/12, 2640 Mortsel

Attestnummer : 20240201-000076.000

Uitgegeven op : 01.02.2024

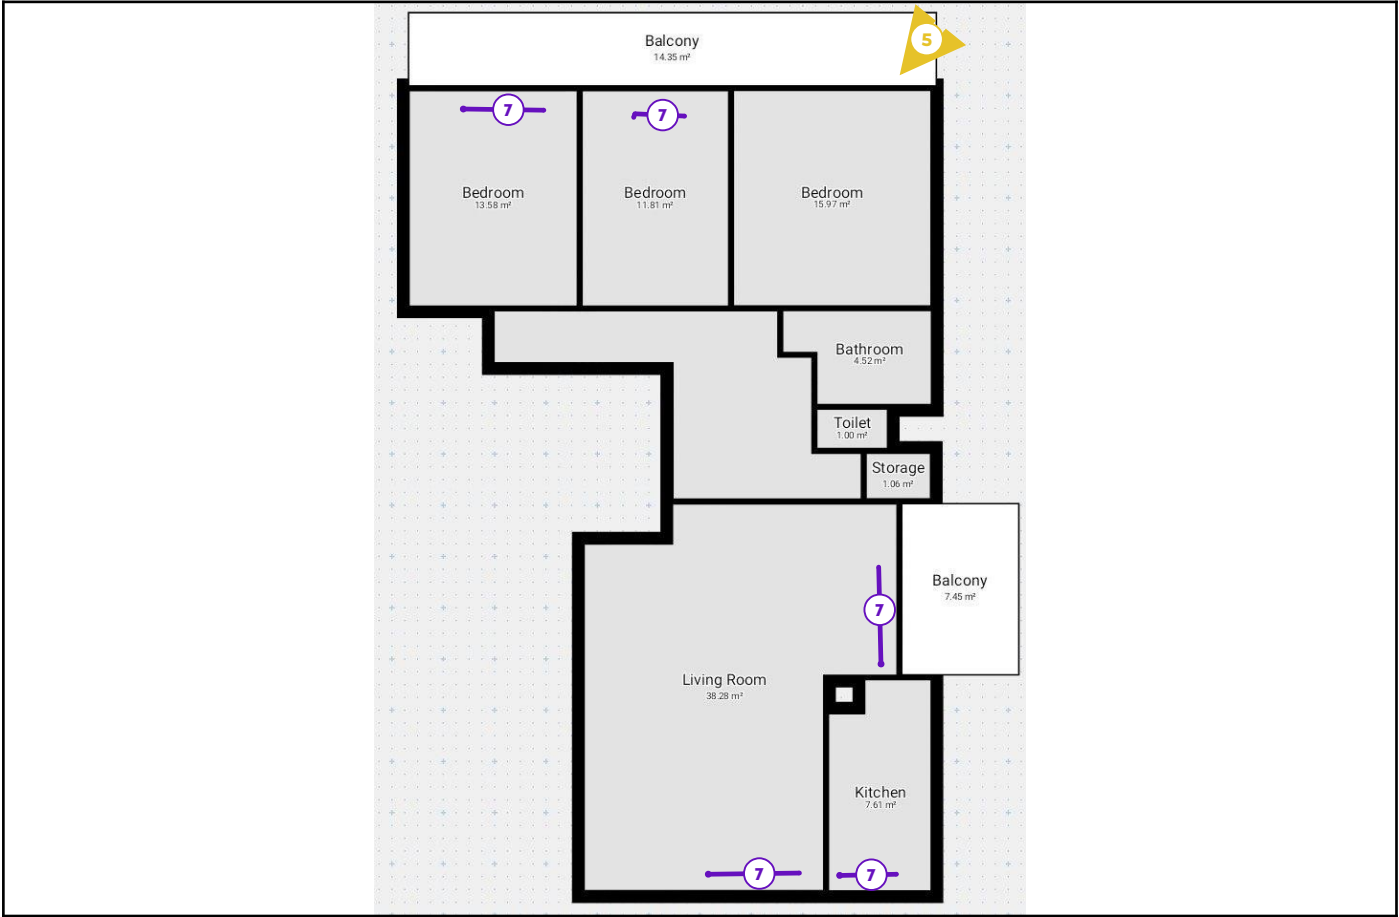
# Plan 1.1: Appartement

| Beschrijving | Type | Actie |
|---|---|---|
| 7. Dichtichtingen oude radiatoren appartement | Advies | - |

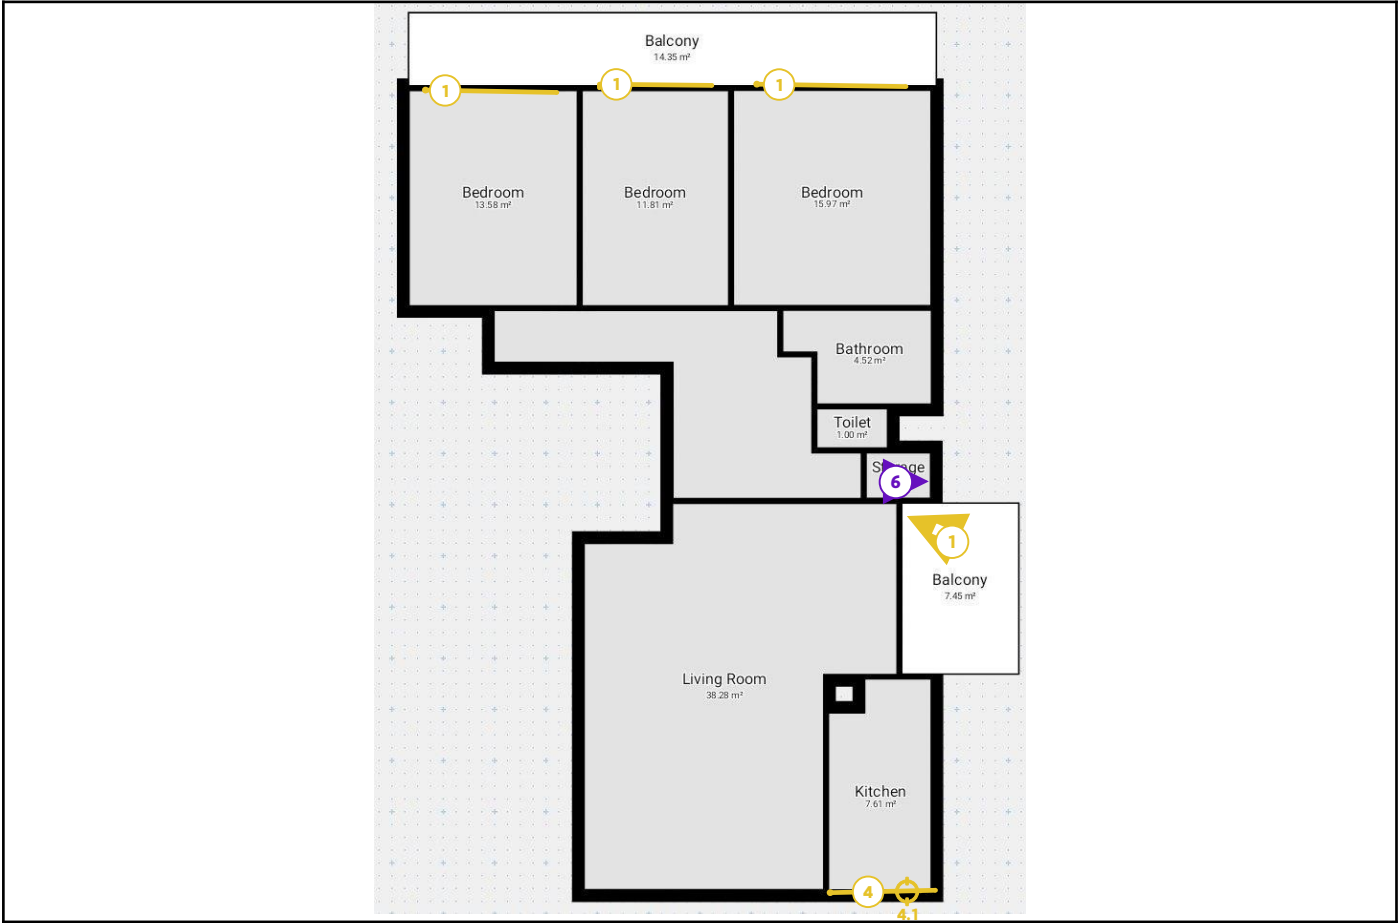
# Plan 1.2: Appartement

| Beschrijving | Type | Actie |
|---|---|---|
| 6. Plaat berging | Advies | - |

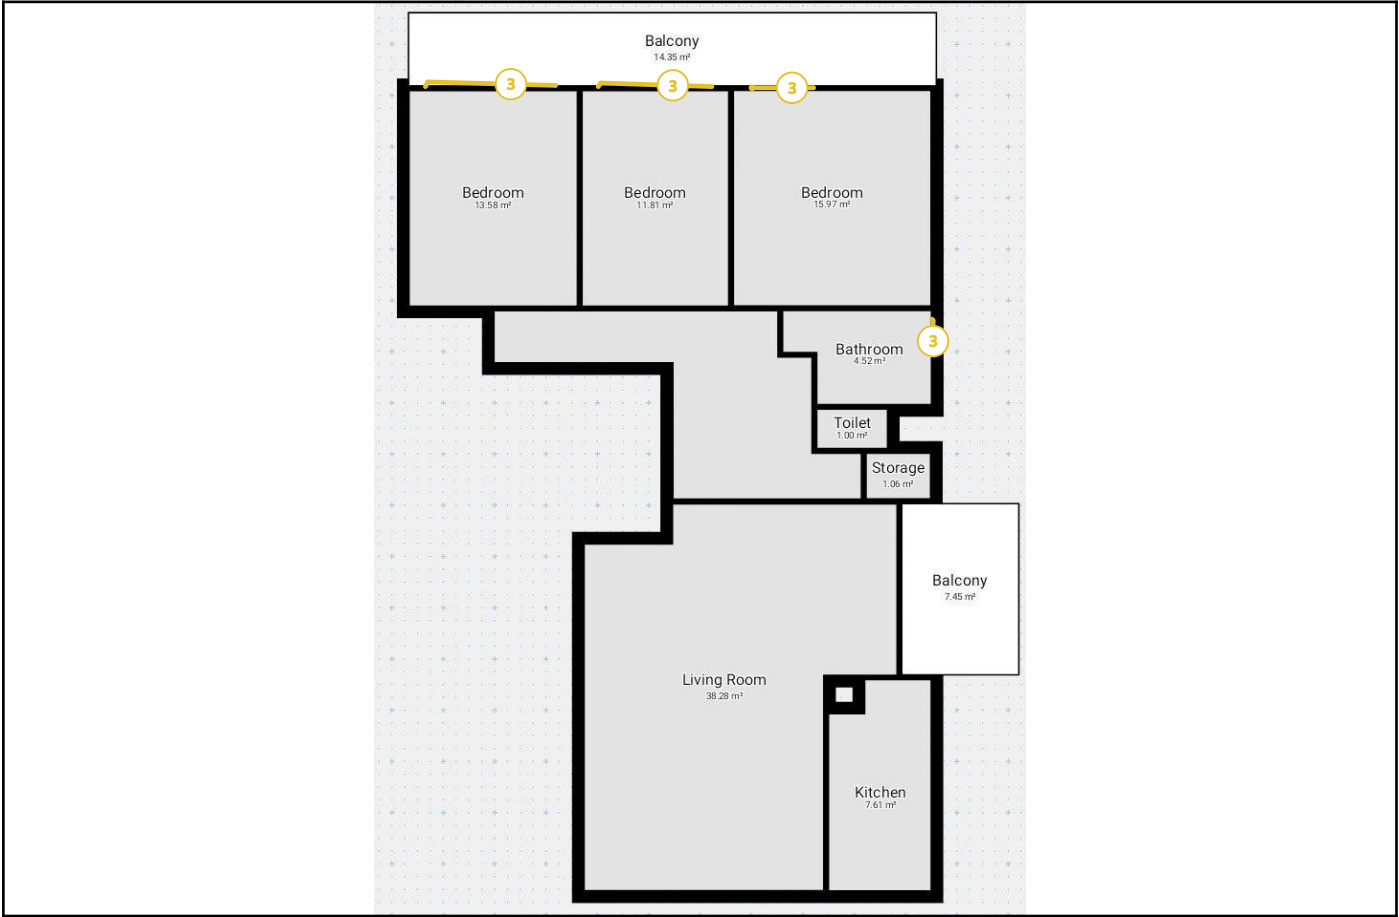
# Plan 1.3: Appartement

| Beschrijving | Type | Actie |
|---|---|---|
| 3. Mastiek schrijnwerk met enkele beglazing appartement | Asbestmateriaal | Zorgvuldig beheren |

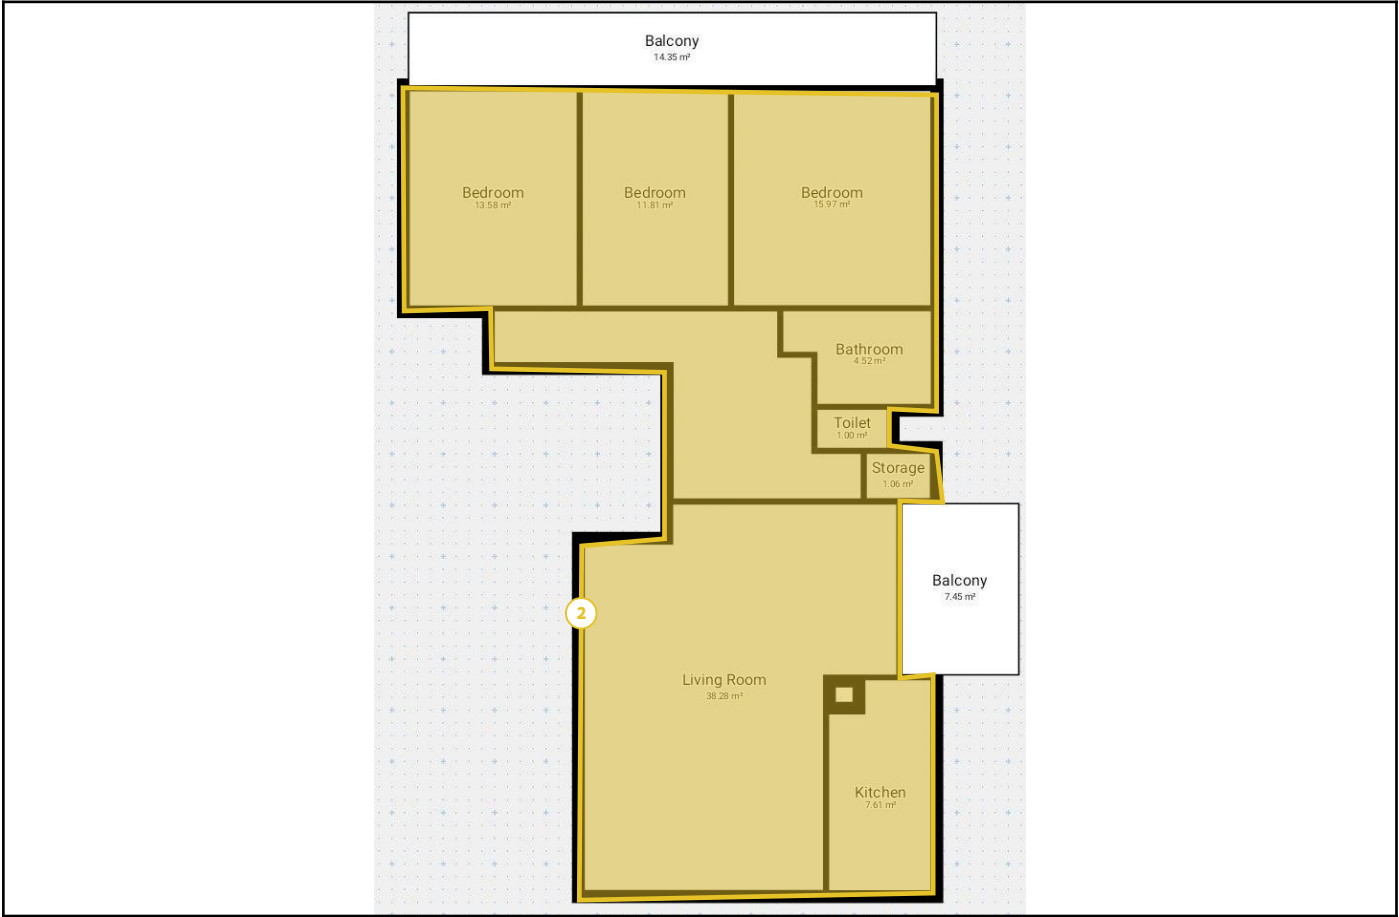
# Plan 1.6: Appartement

| Beschrijving | Type | Actie |
|---|---|---|
| 2. Bakeliet elektrische installaties | Asbestmateriaal | Zorgvuldig beheren |
