Asbestinventarisatetest

Buerstedelei 69, 2630 Aartselaar

Attestnummer : 20230218-000169.000

Uitgegeven op : 18.02.2023

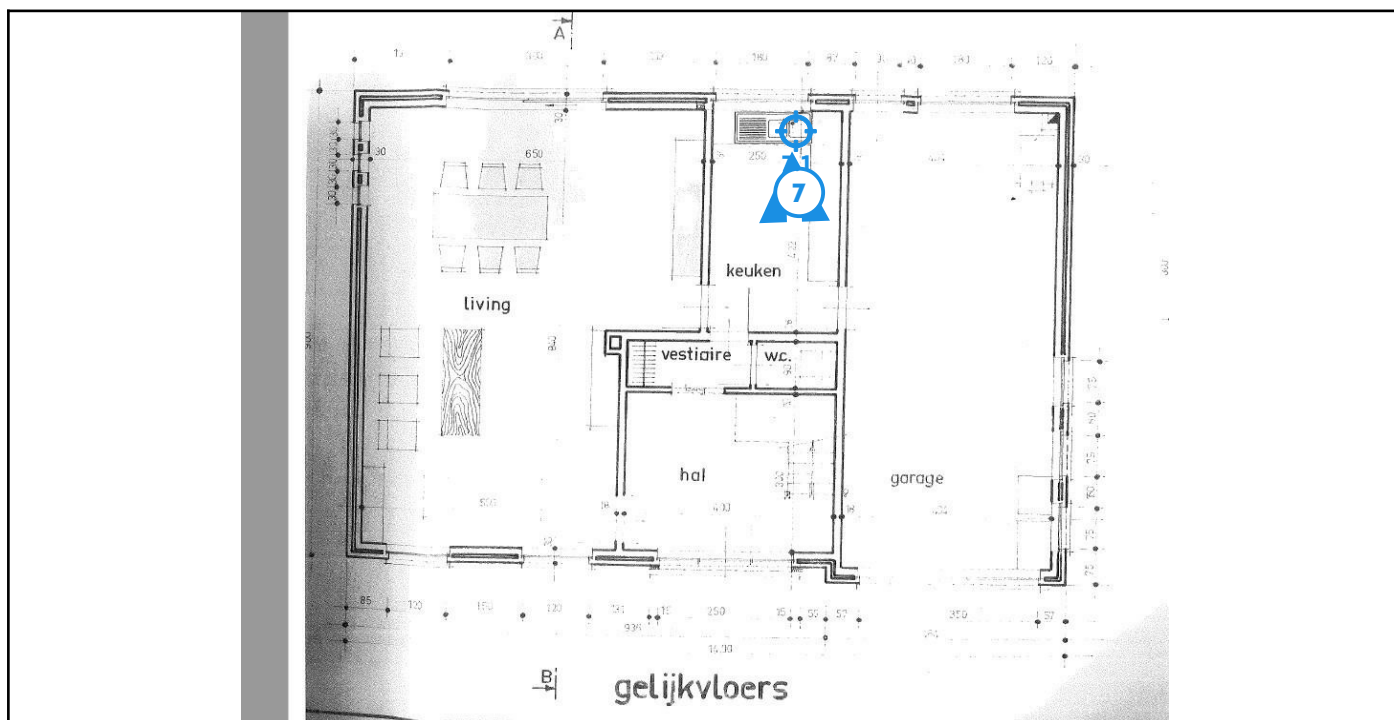
Plan 1.2: Gelijkvloers

Beschrijving	Type	Actie
7. Bitumen onderkant wasbak keuken	Geen asbest	-
7.1 Code: 3.1	Puntmonster	-

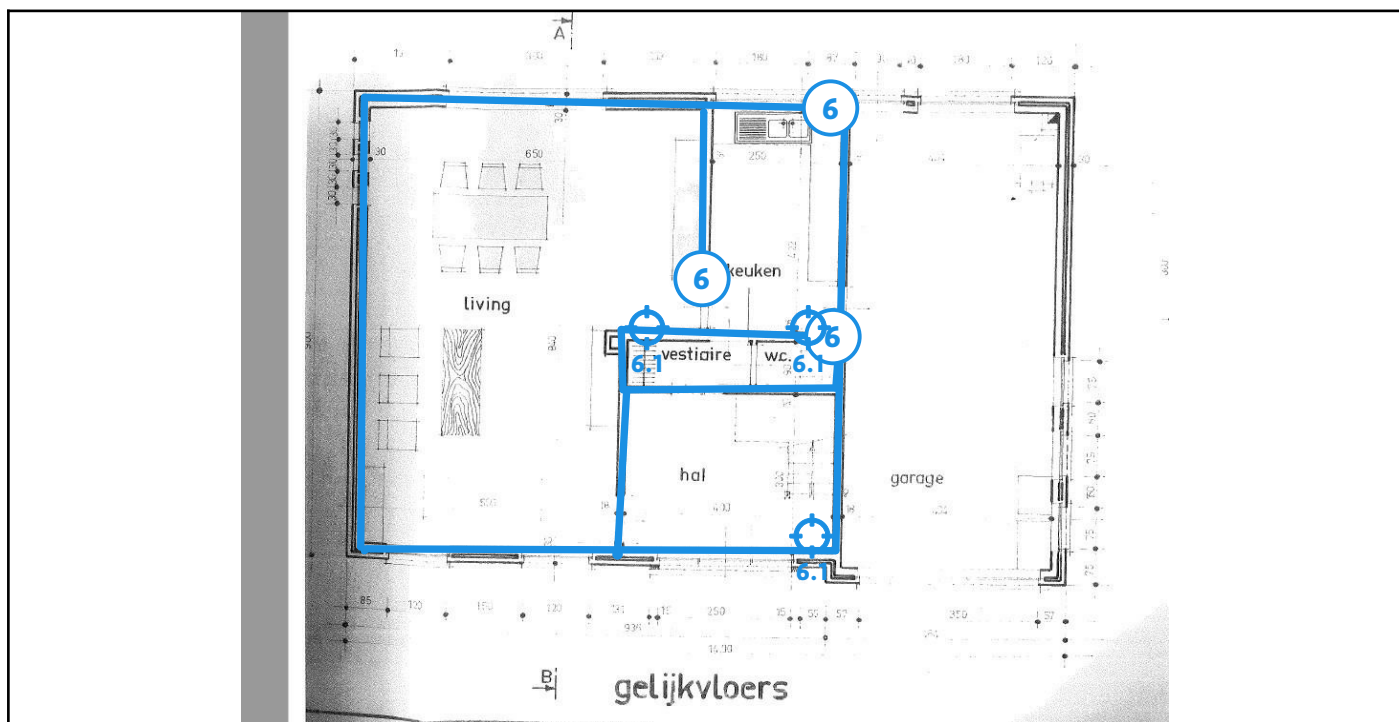
Plan 1.3: Gelijkvloers

Beschrijving	Type	Actie
6. Pleisterwerk binnenmuren woning	Geen asbest	-
6.1 Code: 1.1	Mengmonster	-

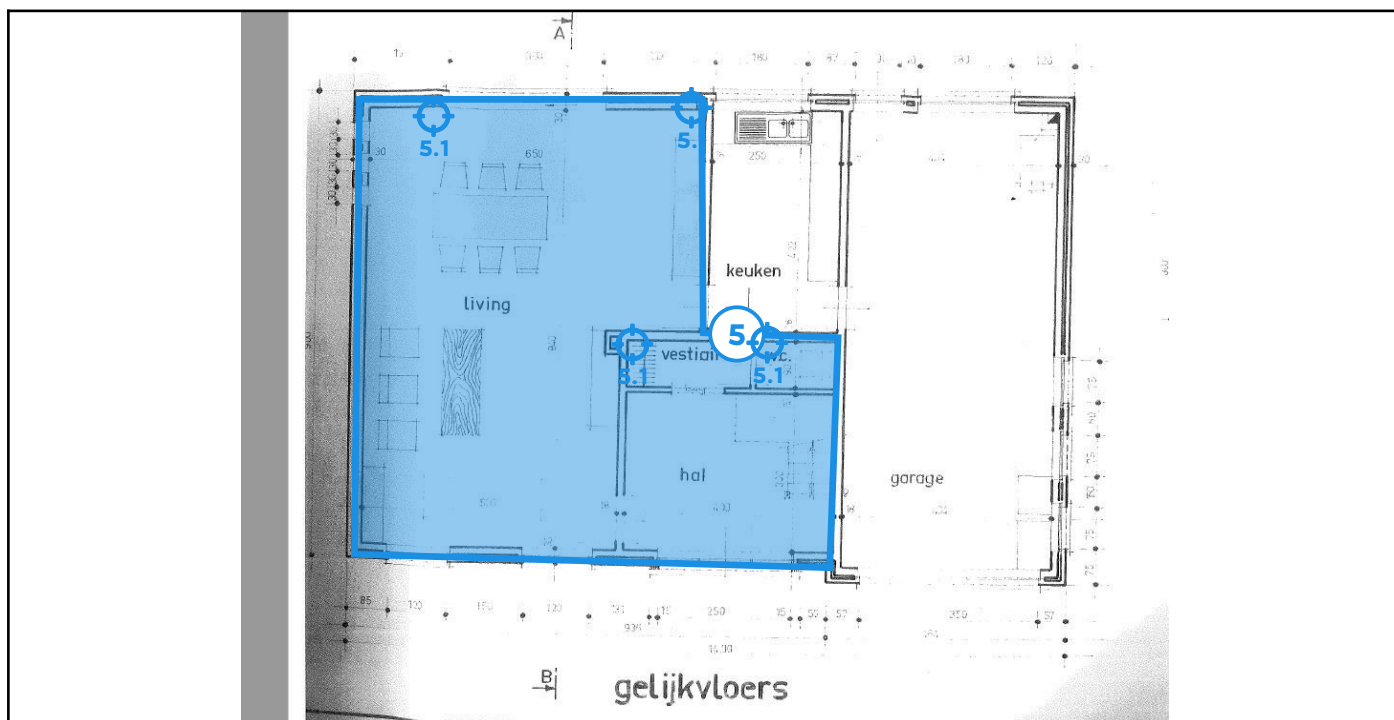
Plan 1.4: Gelijkvloers

Beschrijving	Type	Actie
5. Pleisterwerk plafonds woning	Geen asbest	-
5.1 Code: 2.1	Mengmonster	-

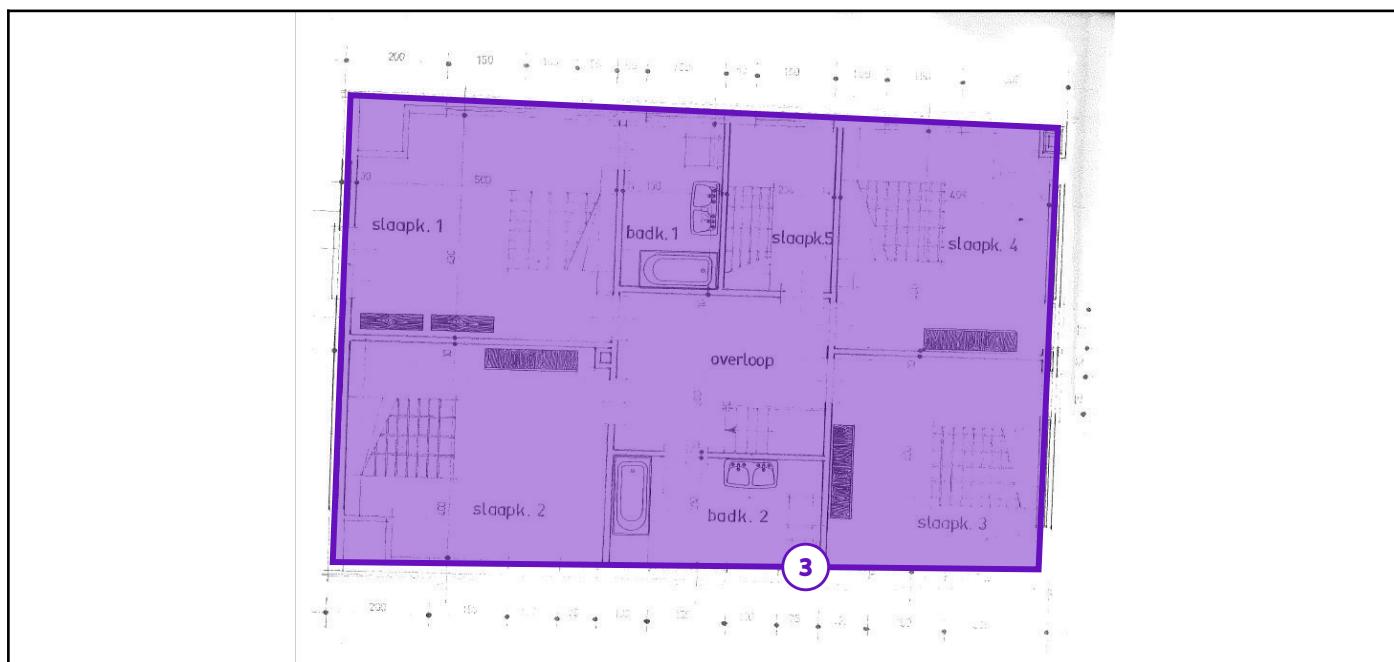
Plan 1.5: Eerste verdieping

Beschrijving	Type	Actie
3. Dakbedekking woning	Advies	-

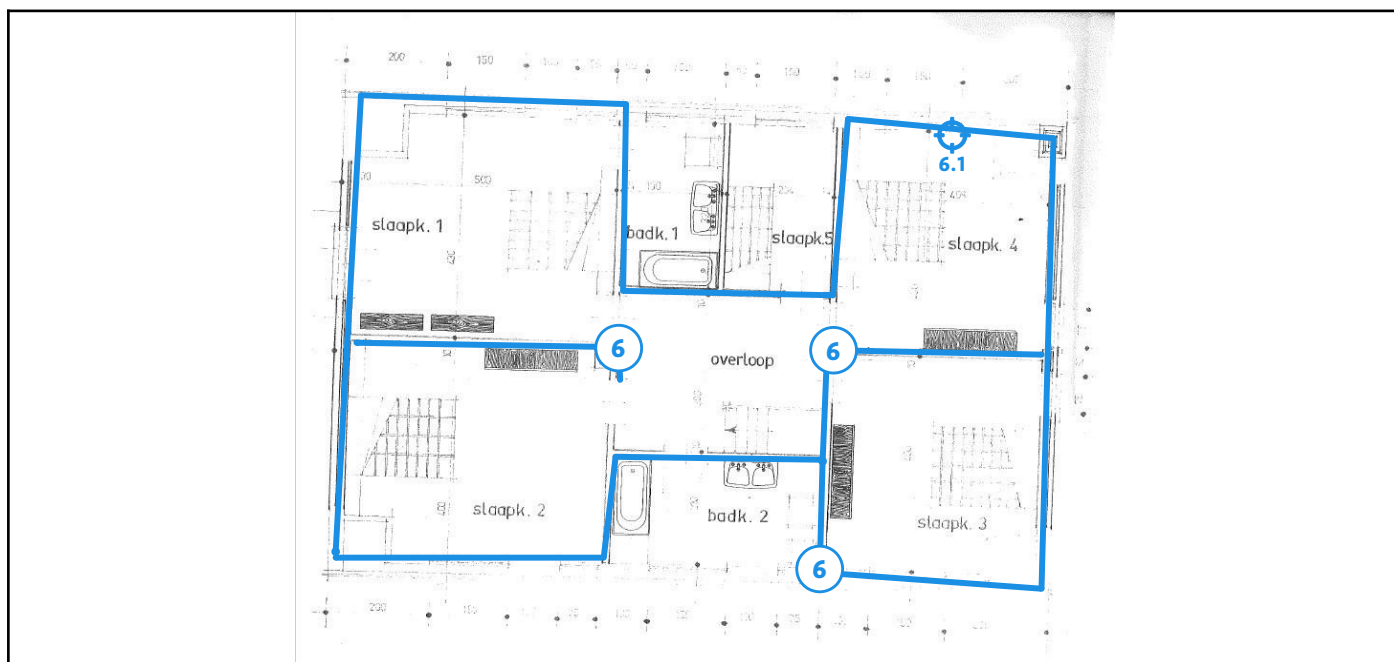
Plan 1.7: Eerste verdieping

Beschrijving	Type	Actie
6. Pleisterwerk binnenmuren woning	Geen asbest	-
6.1 Code: 1.1	Mengmonster	-

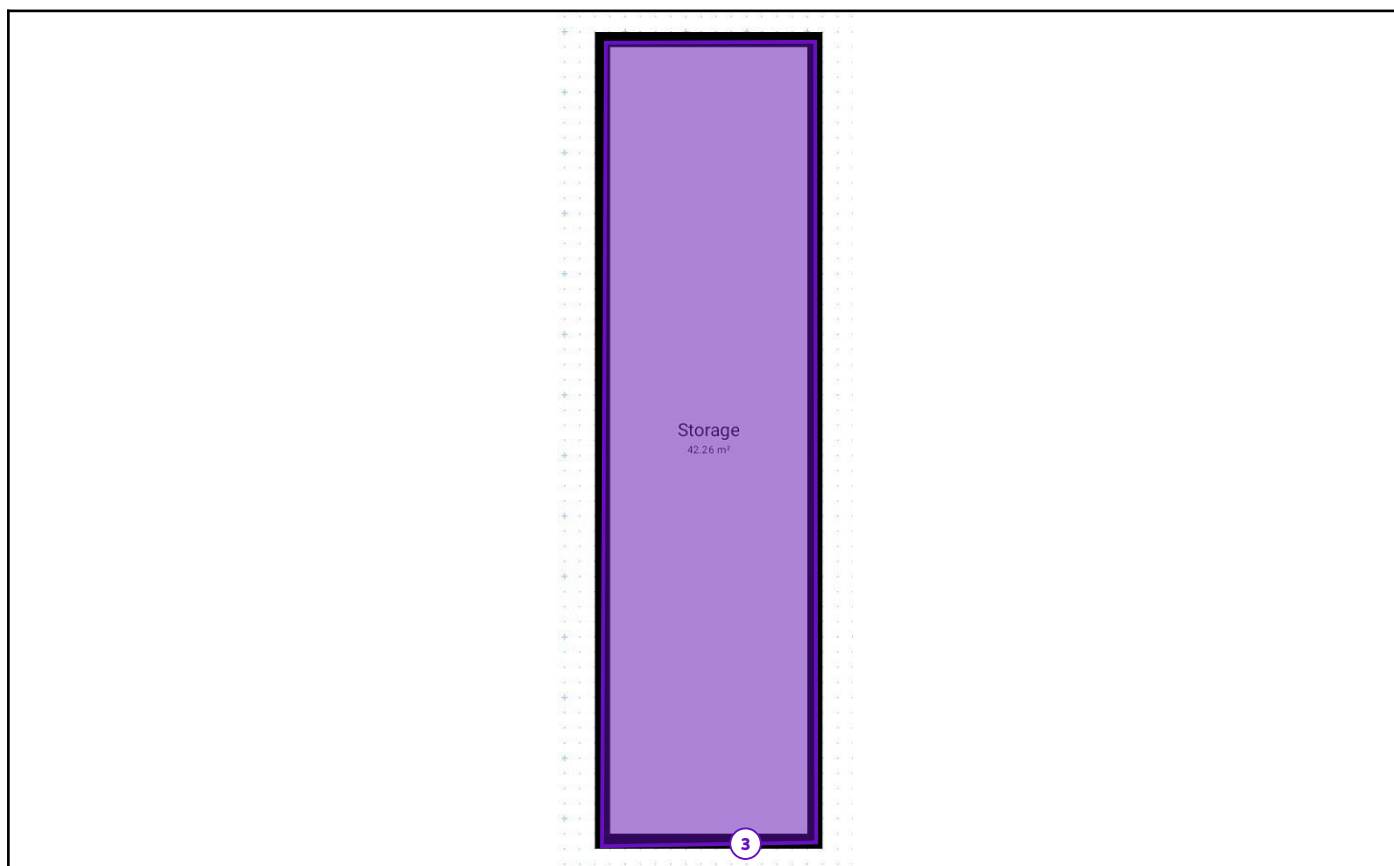
Plan 1.9: Zolder

Beschrijving	Type	Actie
3. Dakbedekking woning	Advies	-

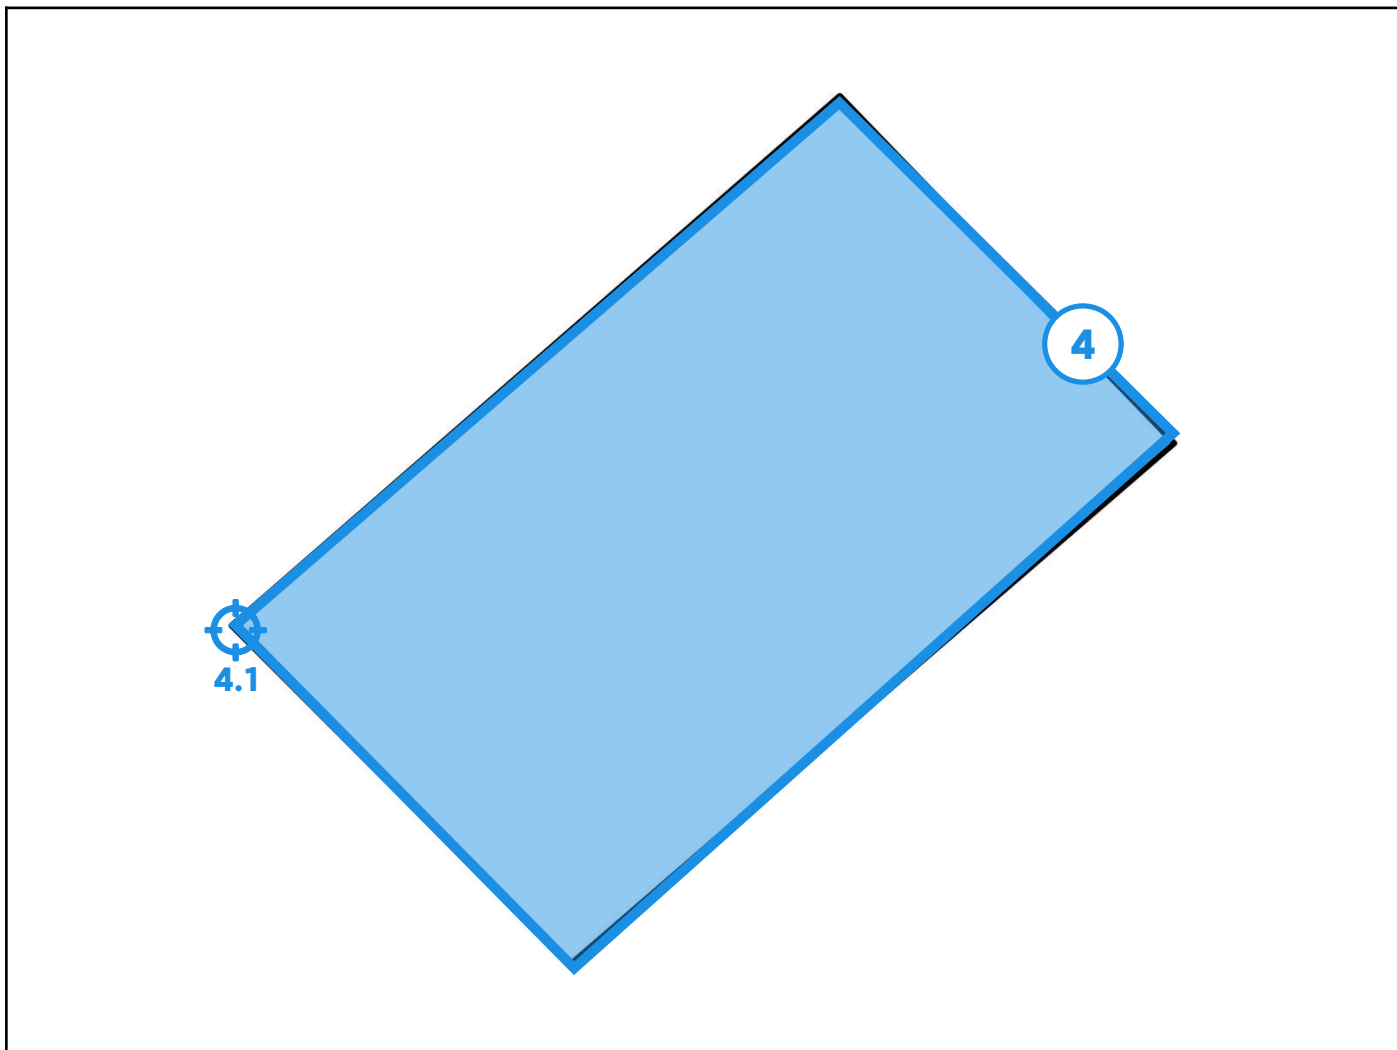
Plan 3.1: Tuinhuis plan

Beschrijving	Type	Actie
4. Roofing tuinhuis	Geen asbest	-
4.1 Code: 4.1	Puntmonster	-
