# Asbestinventarisatetest

Fruithoflaan 122/1205-1206, 2600 Antwerpen

Attestnummer : 20241218-000418.000

Uitgegeven op : 18.12.2024

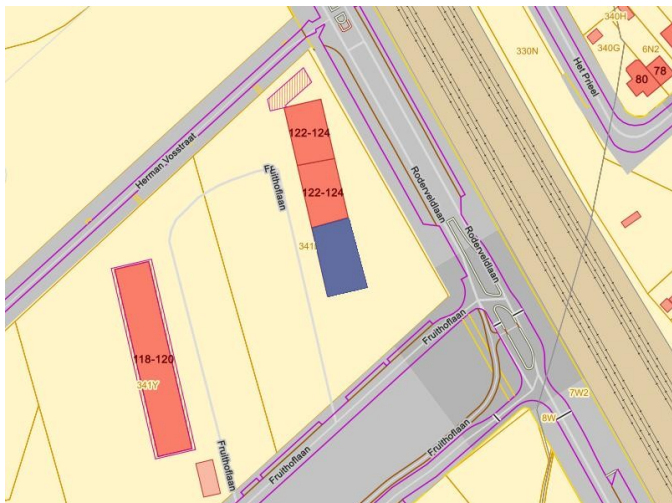
# Zone 1: Appartementsgebouw

Tijdens de inspectie vastgesteld:

- 0 Asbestmaterialen
- 0 Beperkingen
- 0 Uitsluitingen
- 0 Roerende goederen
- 0 Puin, steenslag, (water)bodem
- 7 Adviezen
- 0 Geen asbest

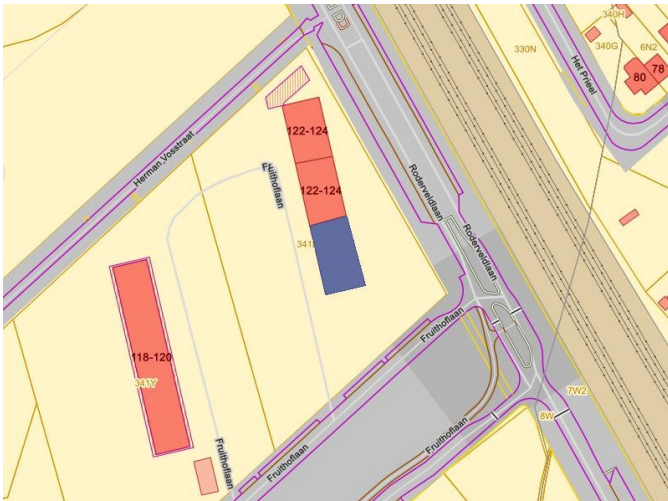
## Zone 2: Overig gebied

Tijdens de inspectie vastgesteld:

- 0 Asbestmaterialen
- 0 Beperkingen
- 0 Roerende goederen
- 0 Puin, steenslag, (water)bodem
- 0 Adviezen
- 0 Geen asbest
