# Asbestinventarisatetest

Gasstraat 14, 2850 Boom

Attestnummer : 20250211-000130.003

**Niet-asbestveilig**

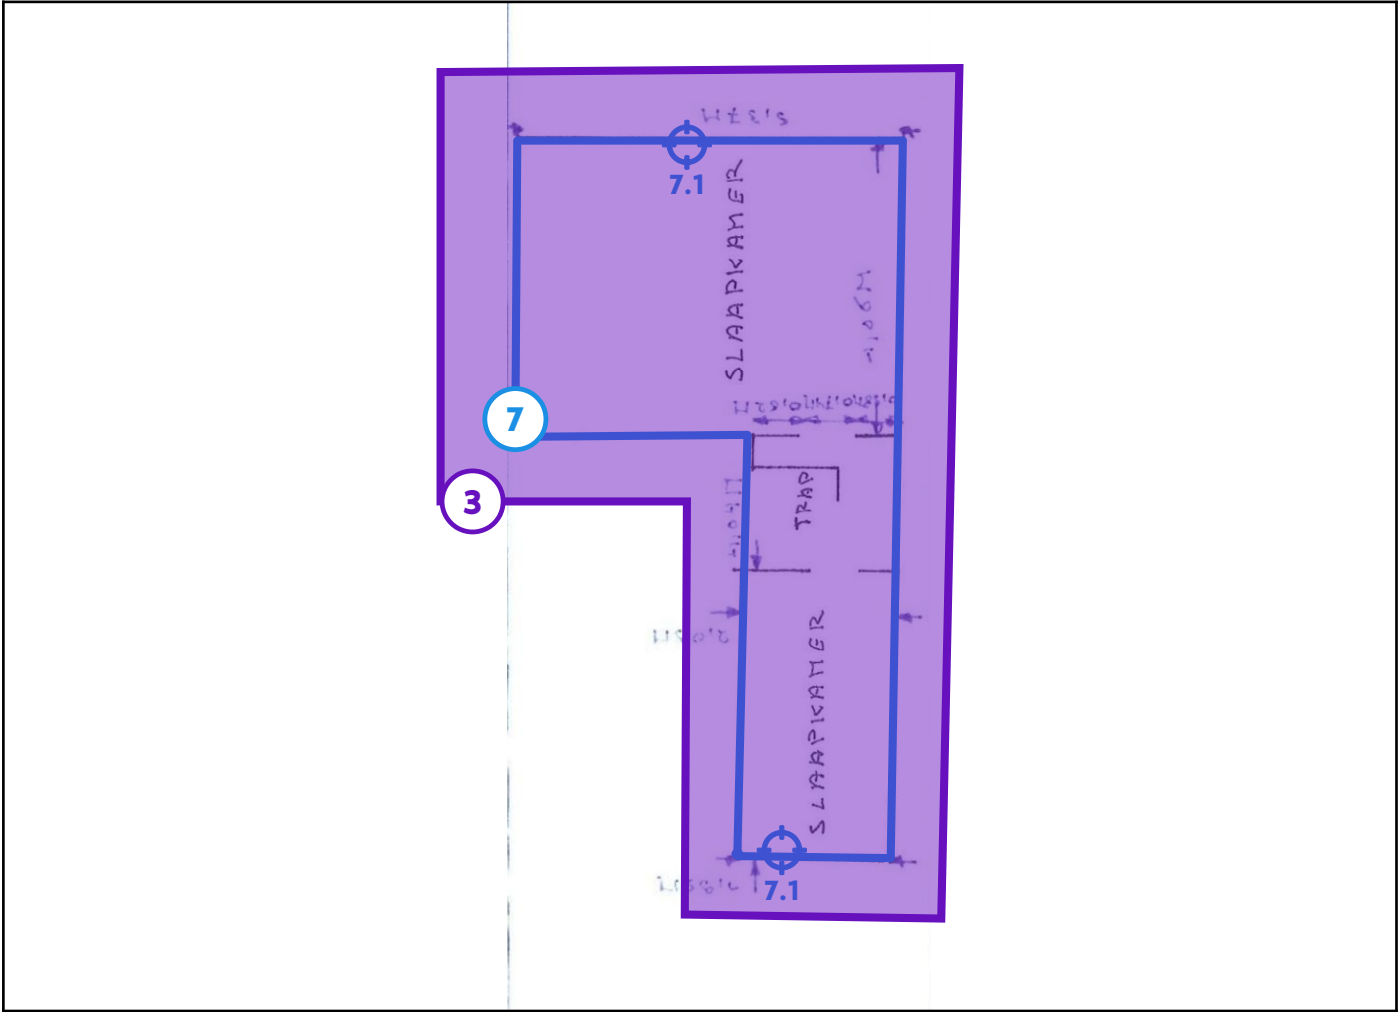
# Plan 1.2: VERDIEP 1

| Beschrijving | Type | Actie |
|---|---|---|
| 7.1 Code: MM01 Pleisterwerk muur | Mengmonster | - |
