# Asbestinventarisatetest

Jos Ratinckxstraat 1/051, 2600 Antwerpen

Attestnummer : **20230923-000085.002**

Uitgegeven op : **25.09.2023**

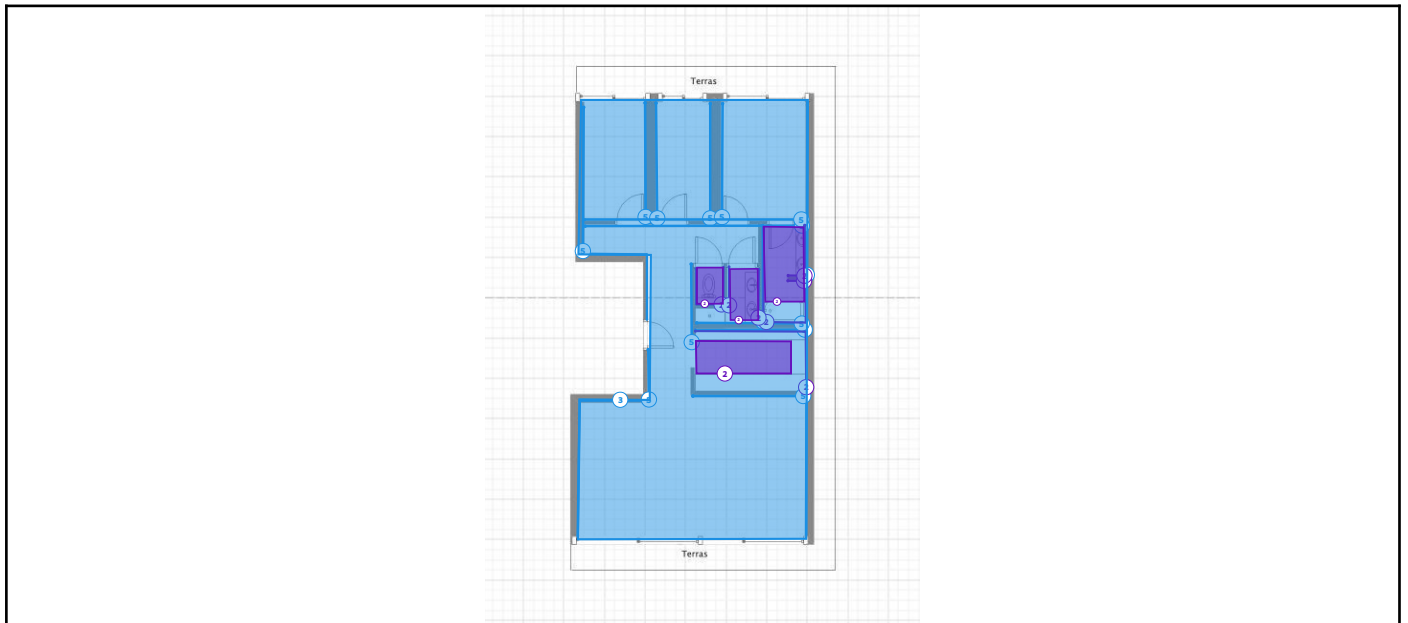
## Plan 1.1: Grondplan appartement

| Beschrijving | Type | Actie |
|---|---|---|
| 2. Tegellijm-masaiklijm wand, vloer, (keuken /BDK) | Advies | - |
| 3. Verlaagd houten plafond | Geen asbest | - |
| 5. Pleisterwerk muur | Geen asbest | - |

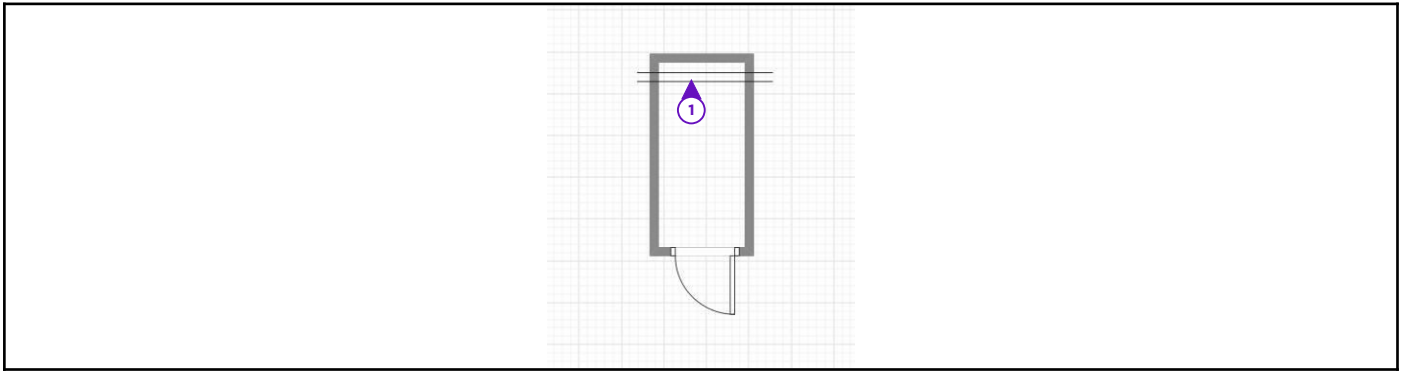
## Plan 2.1: Grondplan kelder H5

| Beschrijving | Type | Actie |
|---|---|---|
| 1. Asbestafvoerleiding | Advies | - |
