# Asbestinventarisatetest

Lindelei 30, 2630 Aartselaar

Attestnummer : 20250222-000157.000

Uitgegeven op : 22.02.2025

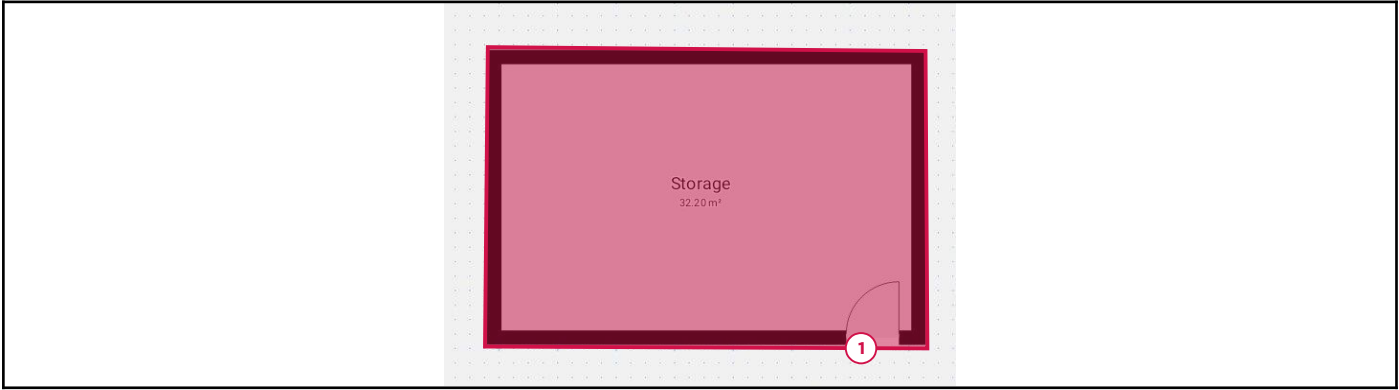
# Plan 2.1: Tuinberging

| Beschrijving | Type | Actie |
|---|---|---|
| 1. Golfplaten hellend dak tuinberging | Asbestmateriaal | Dringend verwijderen |

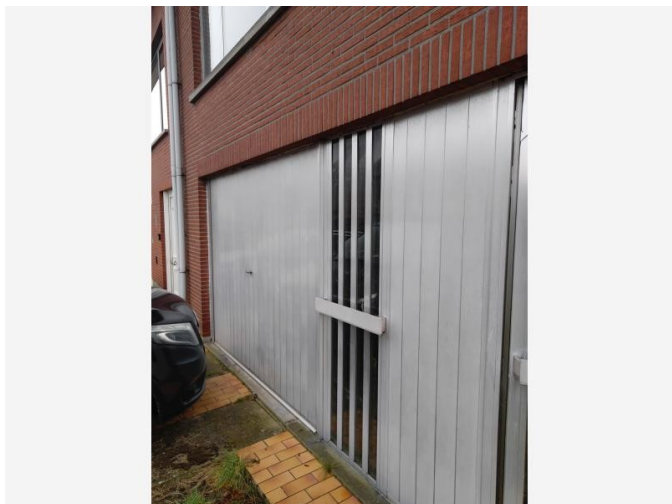
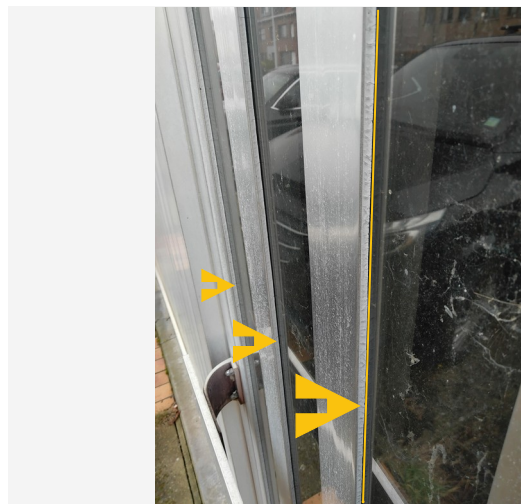
| Opmerking | Omvang niet vast te stellen binnen het kader van het niet-destructief onderzoek. Mogelijks nog meer asbesthoudende kokers/ leidingen in deze woning. |

- Eenvoudige handelingen: mag via doe-het-zelf of door werknemer(s) met opleidingsattest eenvoudige handelingen  
De volledige verwijdering van het schrijnwerk geniet de voorkeur. Zo niet, mag dit materiaal door een doe-het-zelver verwijderd worden. Dit is enkel mogelijk mits het nemen van de juiste voorzorgsmaatregelen, het gebruik van de nodige PBM's (een aansluitend stofmasker beschermingsklasse FFP3, een wegwerpoverall en afspoelbare schoenen) en mits het materiaal goed bevochtigd of gefixeerd wordt tijdens de verwijdering. De mastiek moet voorzichtig los geschraapt worden met handgereedschap (bv. met een priem of platte schroevendraaier). Het afval dient hermetisch afgesloten en dubbel verpakt afgevoerd te worden naar een recyclagepark of kan opgehaald worden door een geregistreerde asbestinzamelaar.

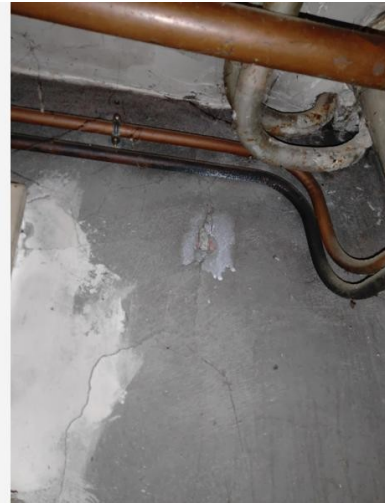
Detailfoto

Geen asbest

| Beschrijving | Cementering binnenwanden stookplaats |

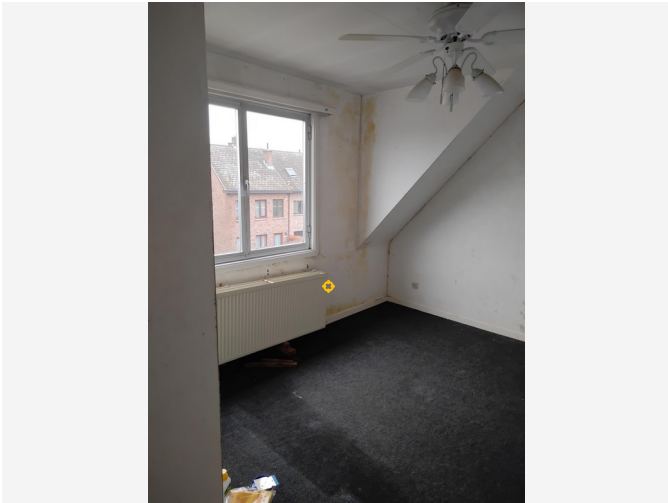
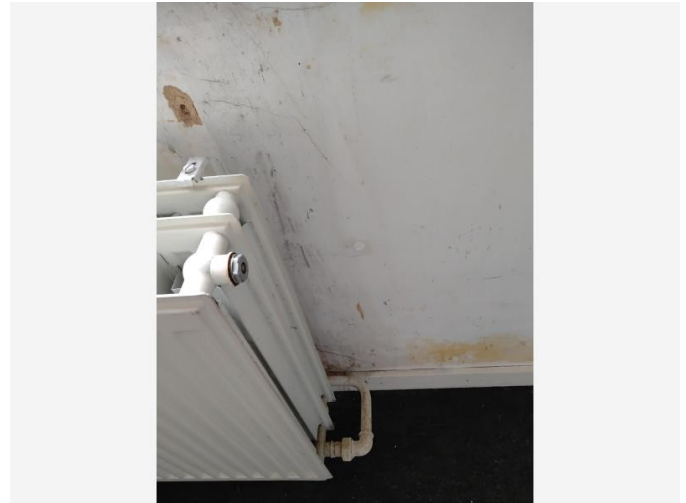
Geen asbest
