# Asbestinventarisatattest

Fruithoflaan 100/0803, 2600 Antwerpen

Attestnummer : 20250918-000167.000

**Asbestveilig** (maar niet asbestvrij)

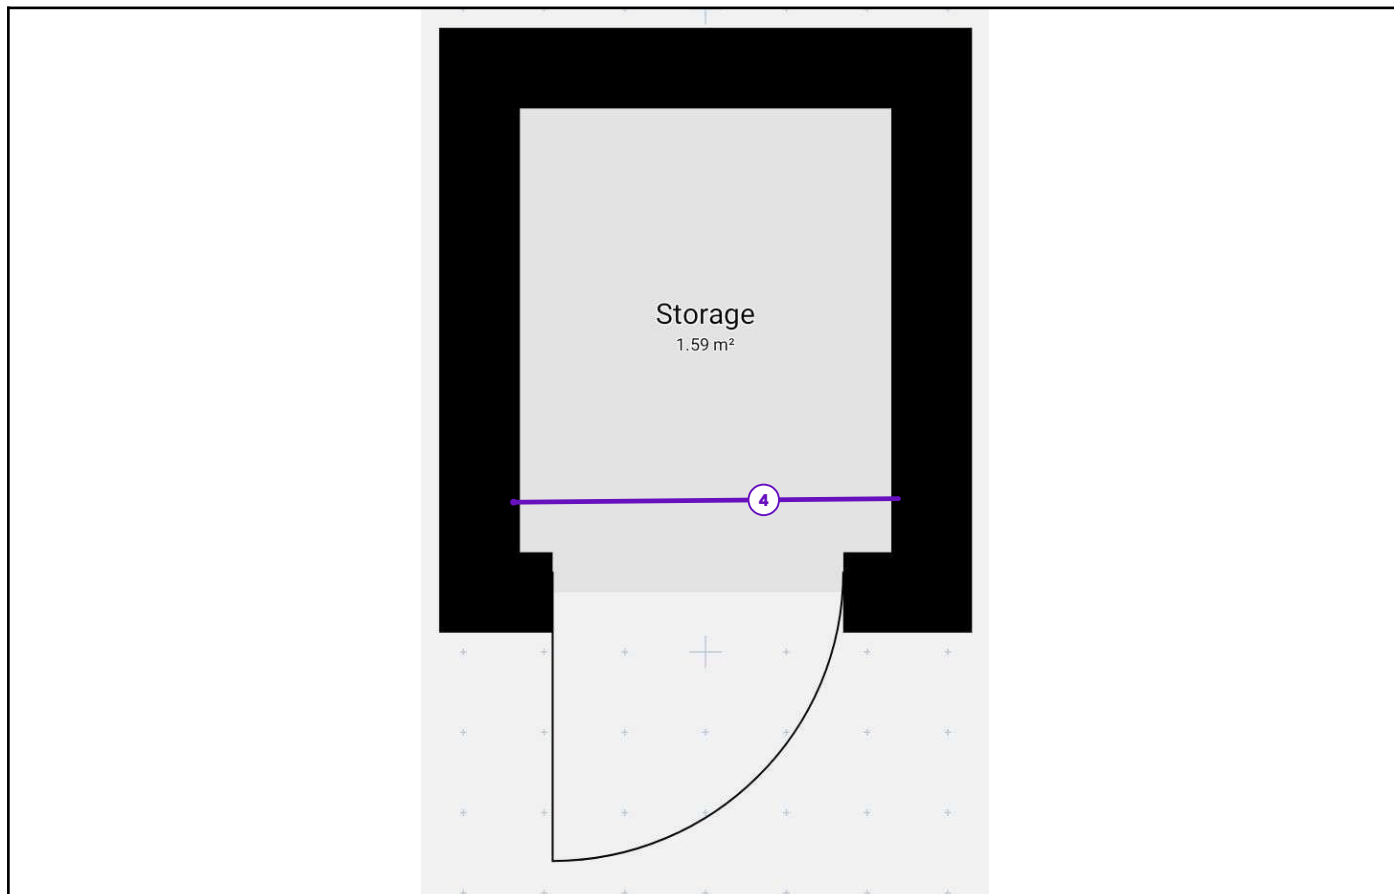
## Plan 1.1: Kelderberging 32

| Beschrijving | Type | Actie |
|---|---|---|
| 4. leidingisolatie gemeenschappelijke leiding | Advies | - |

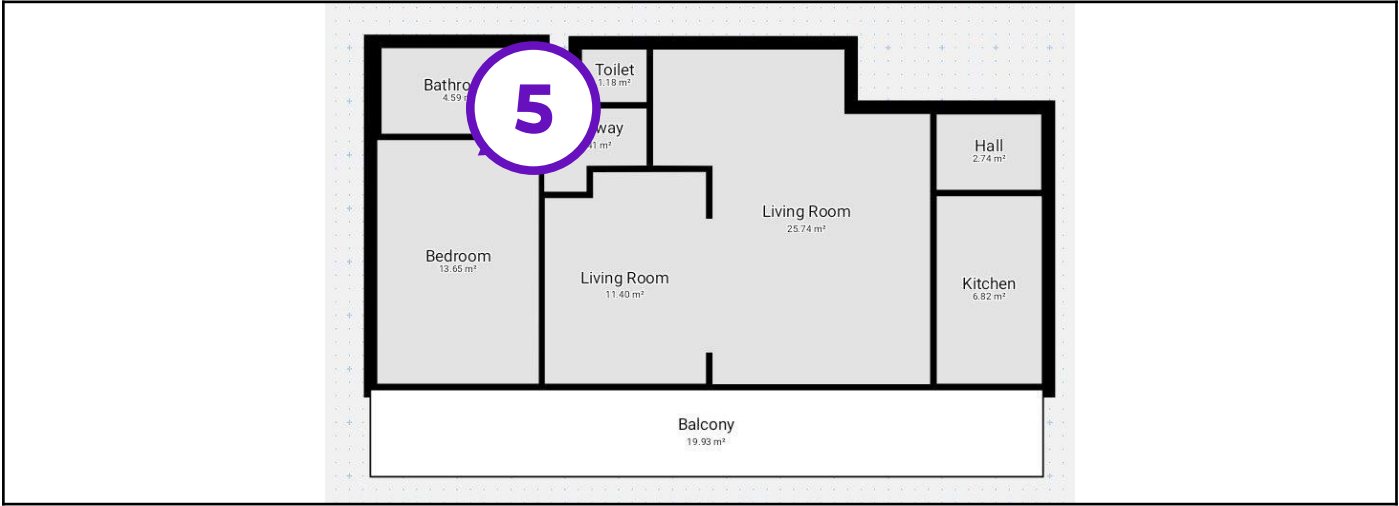
# Plan 1.6: Appartement 0803

| Beschrijving | Type | Actie |
|---|---|---|
| 5. Leidingisolatie badkamer | Advies | - |

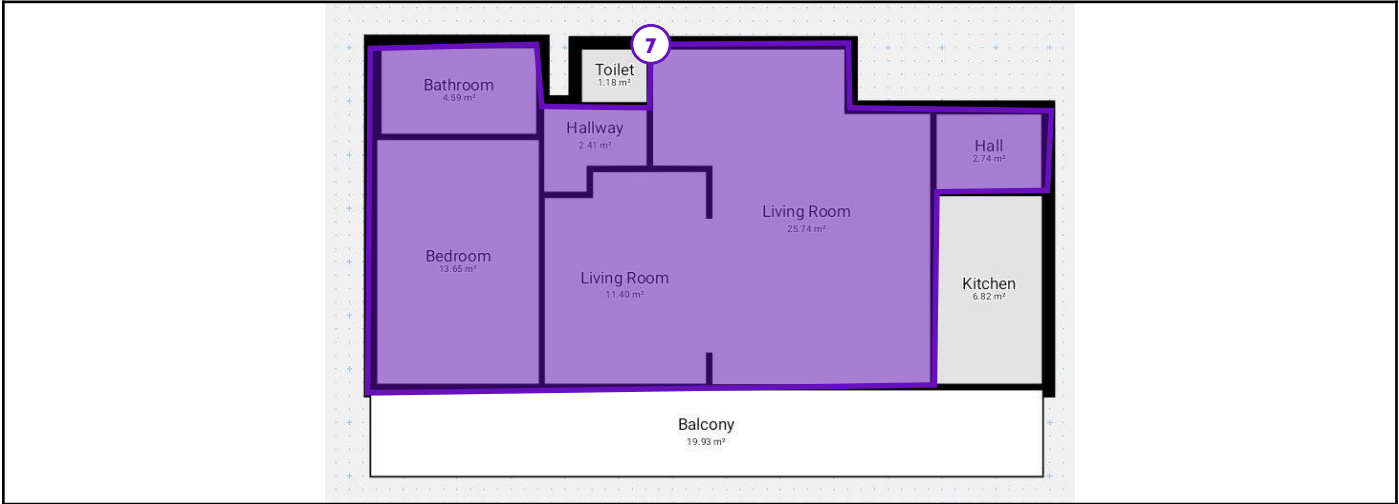
# Plan 1.7: Appartement 0803

| Beschrijving | Type | Actie |
|---|---|---|
| 7. Chape onder vast tapijt en vloerzeil badkamer appartement | Advies | - |

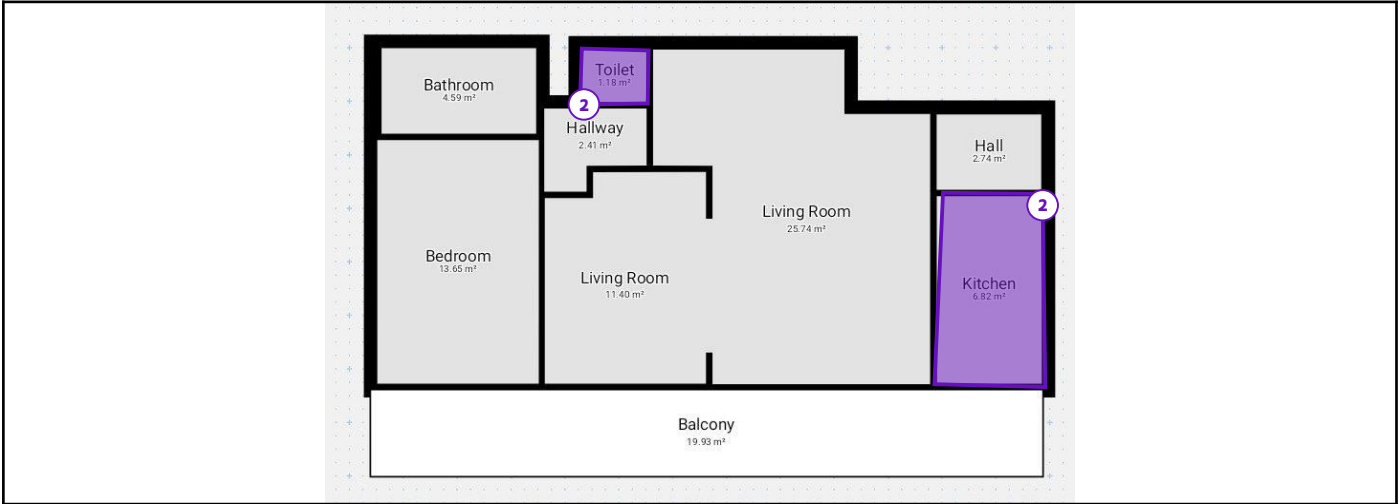
# Plan 1.9: Appartement 0803

| Beschrijving | Type | Actie |
|---|---|---|
| 2. De vinyltegels en lijmlaag zijn vervangen | Advies | - |

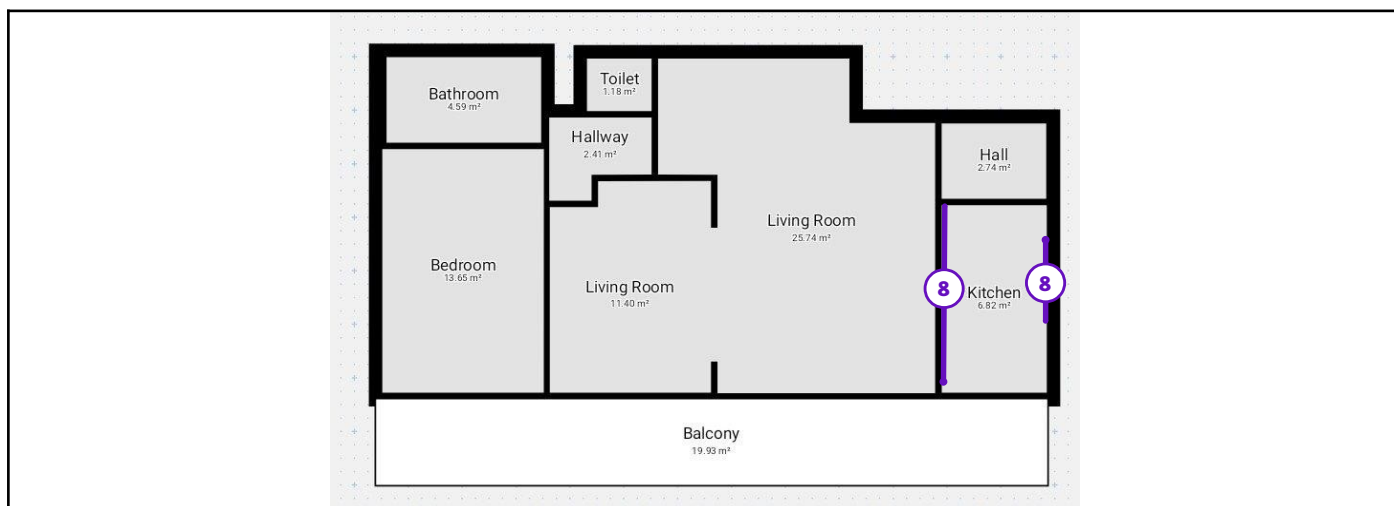
## Plan 1.10: Appartement 0803

| Beschrijving | Type | Actie |
|---|---|---|
| 8. Plaatmateriaal wanden keuken | Advies | - |

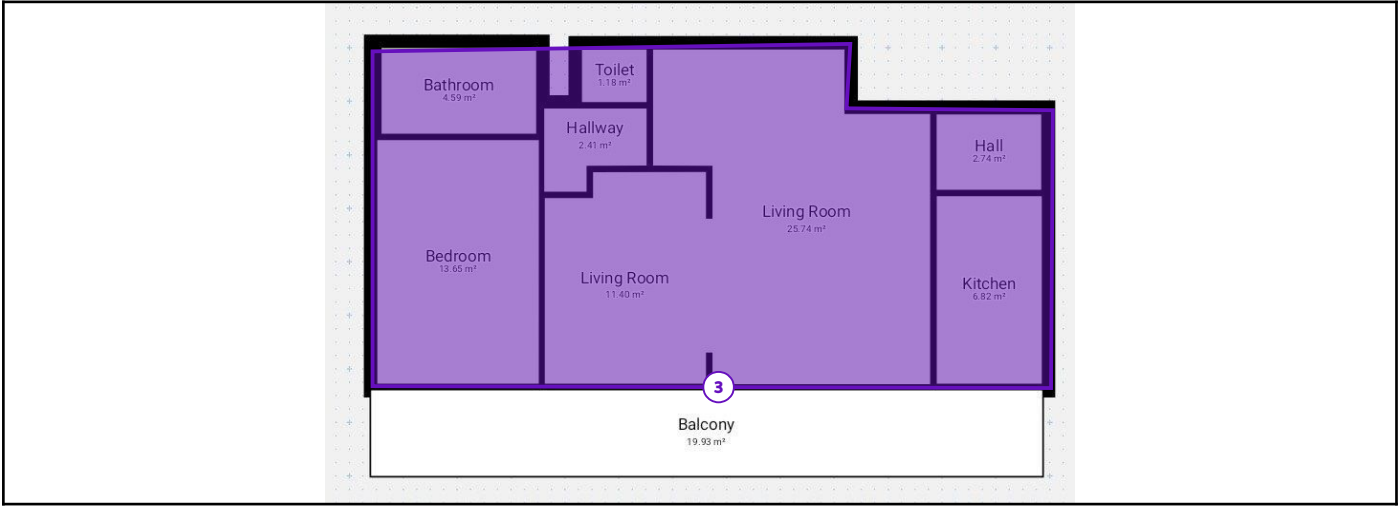
# Plan 1.13: Appartement 0803

| Beschrijving | Type | Actie |
|---|---|---|
| 3. bakeliet schakelaars zijn verwijderd | Advies | - |

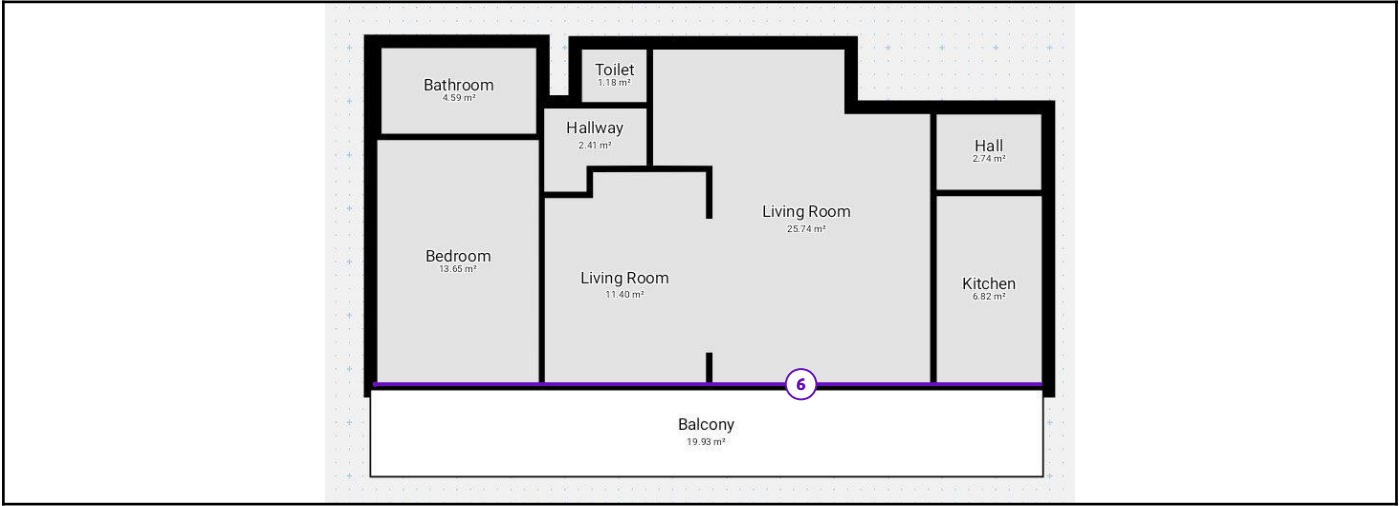
# Plan 1.14: Appartement 0803

| Beschrijving | Type | Actie |
|---|---|---|
| 6. buitenschrijnwerk + panelen vernieuwd | Advies | - |
