# Asbestinventarisat attest

Gitschotellei 315, 2140 Antwerpen

Attestnummer : 20251014-000488.000

**Niet-asbestveilig**

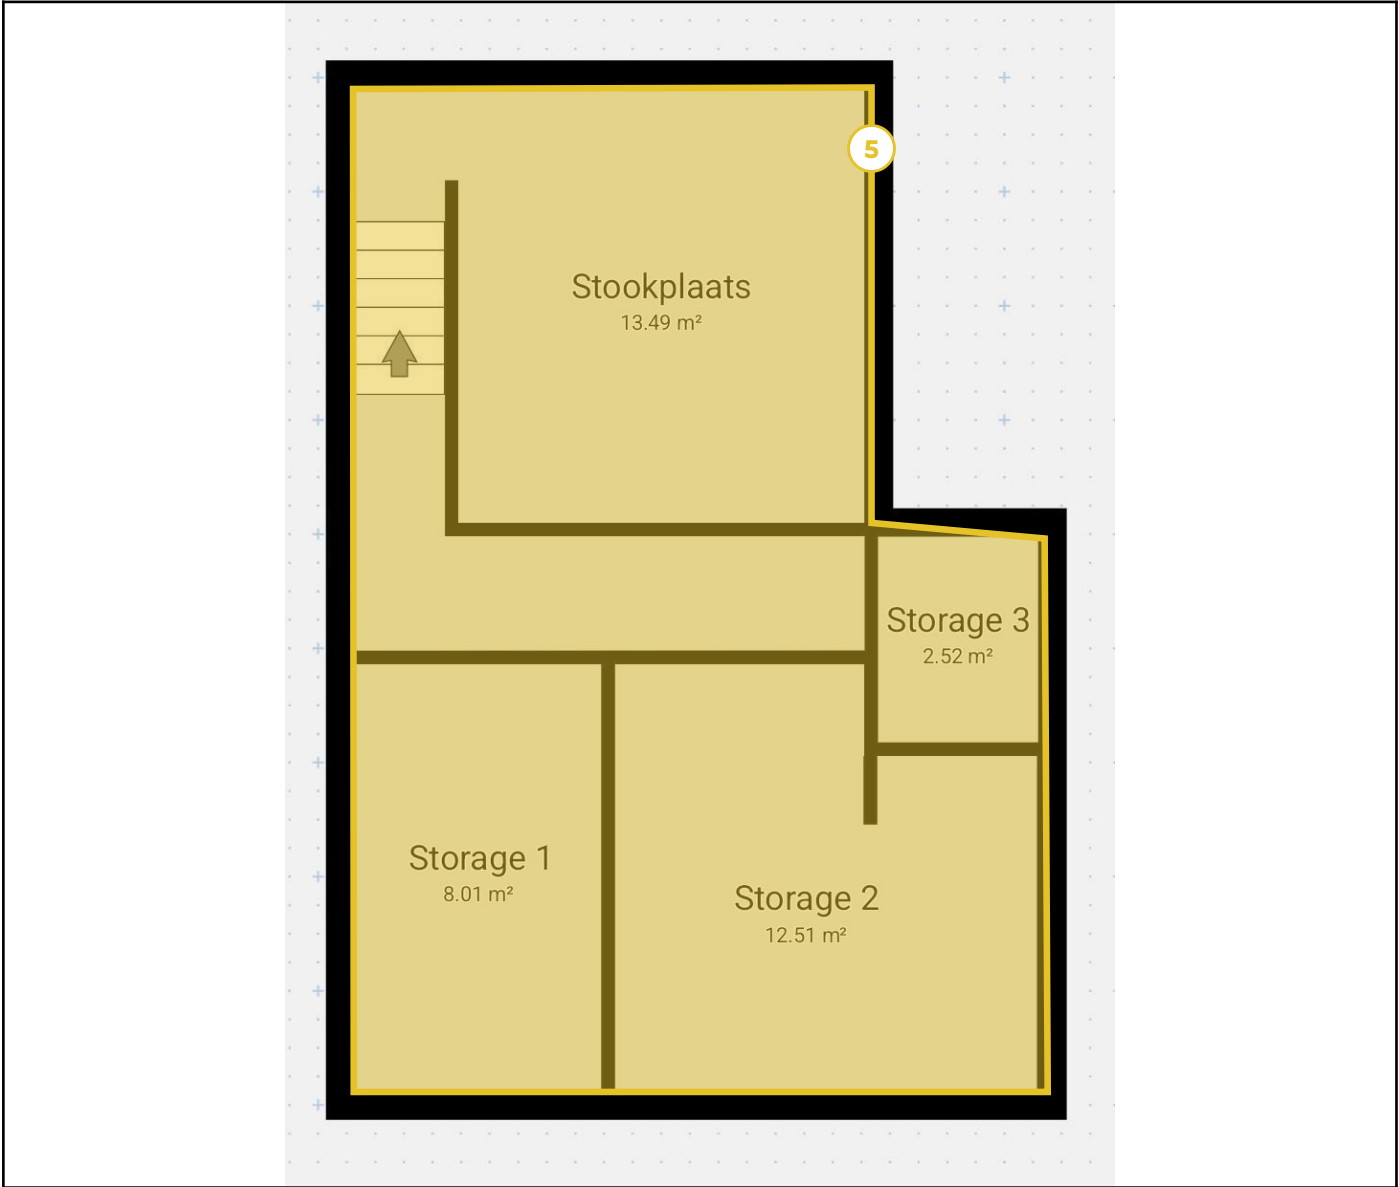
# Plan 1.2: Kelder

| Beschrijving | Type | Actie |
|---|---|---|
| 5. Bakeliet elektrische installaties woning | Asbestmateriaal | Zorgvuldig beheren |

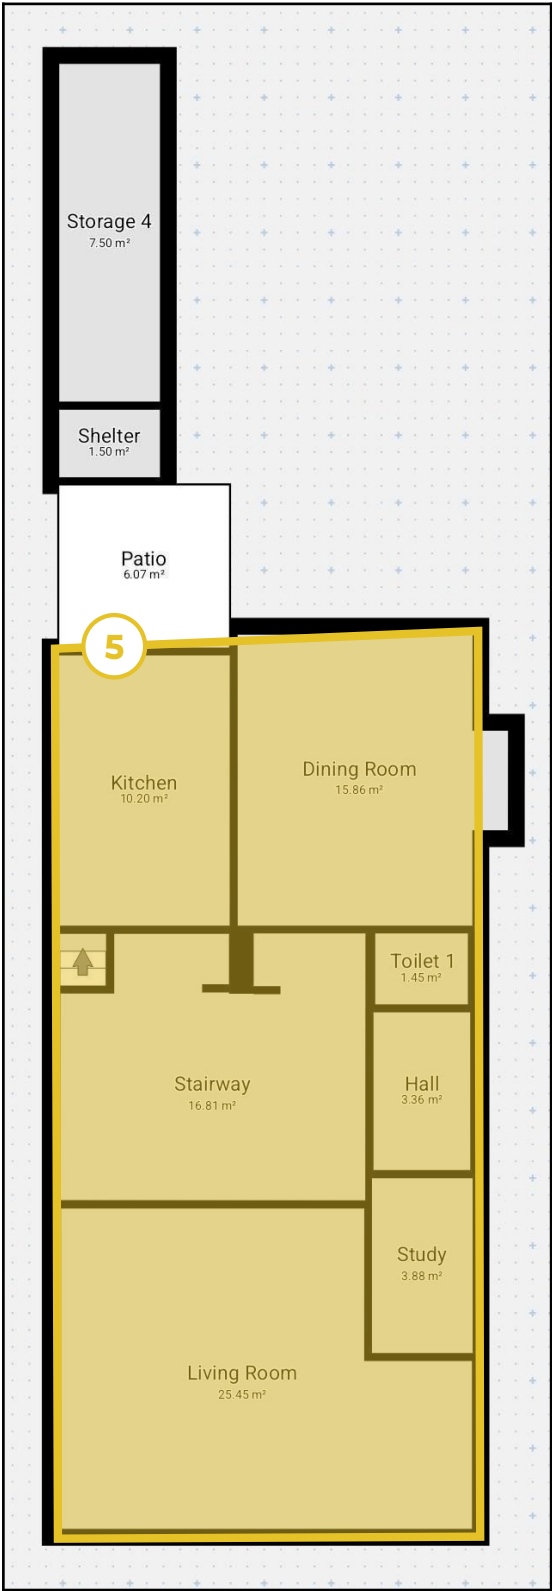
# Plan 1.7: Gelijkvloers

| 5. Bakeliet elektrische installaties woning | Asbestmateriaal | Zorgvuldig beheren |

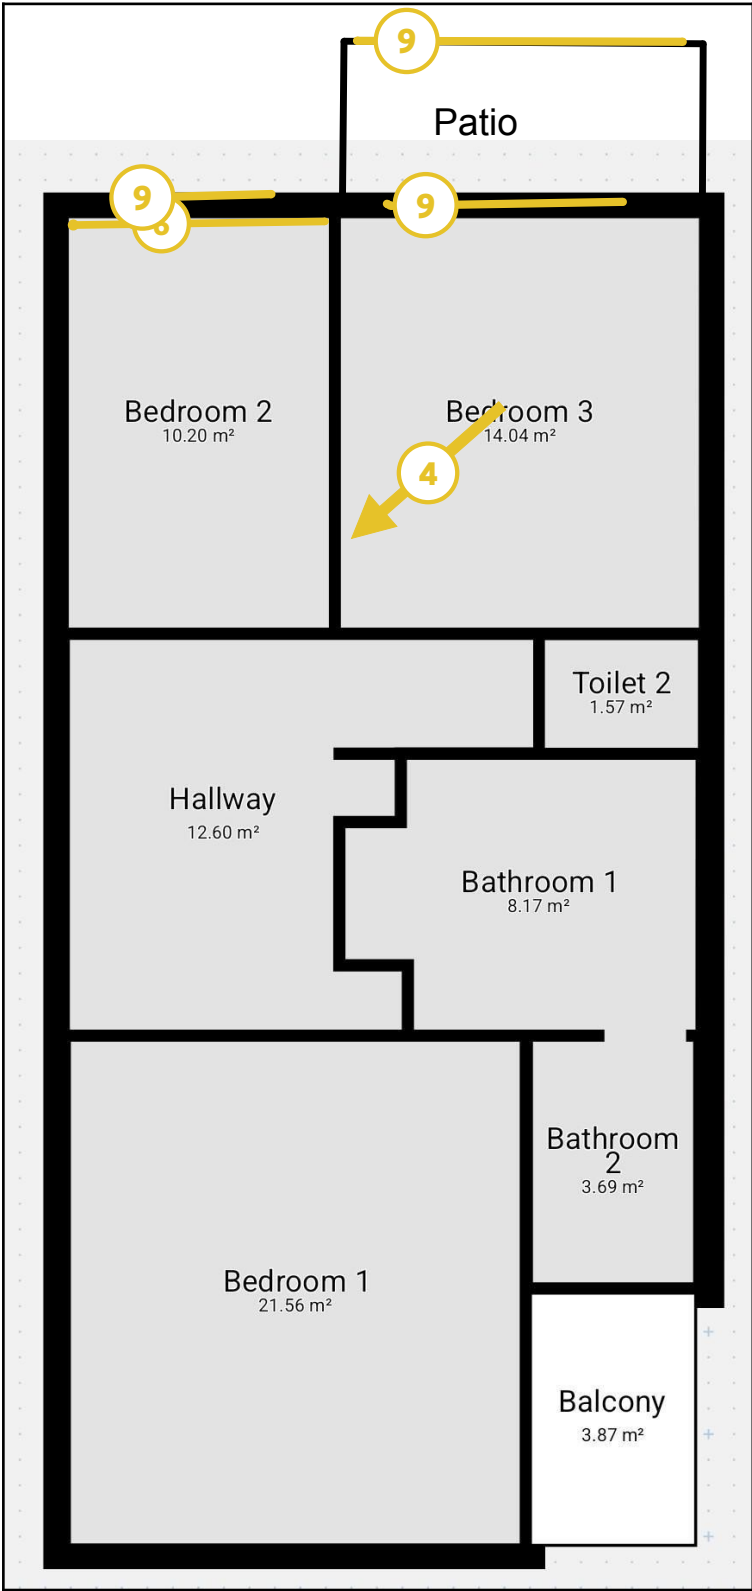
# Plan 1.10: Eerste verdieping

| 9. Mastiek tussen glas en kader schrijnwerk achtergevel | Asbestmateriaal | Zorgvuldig beheren |

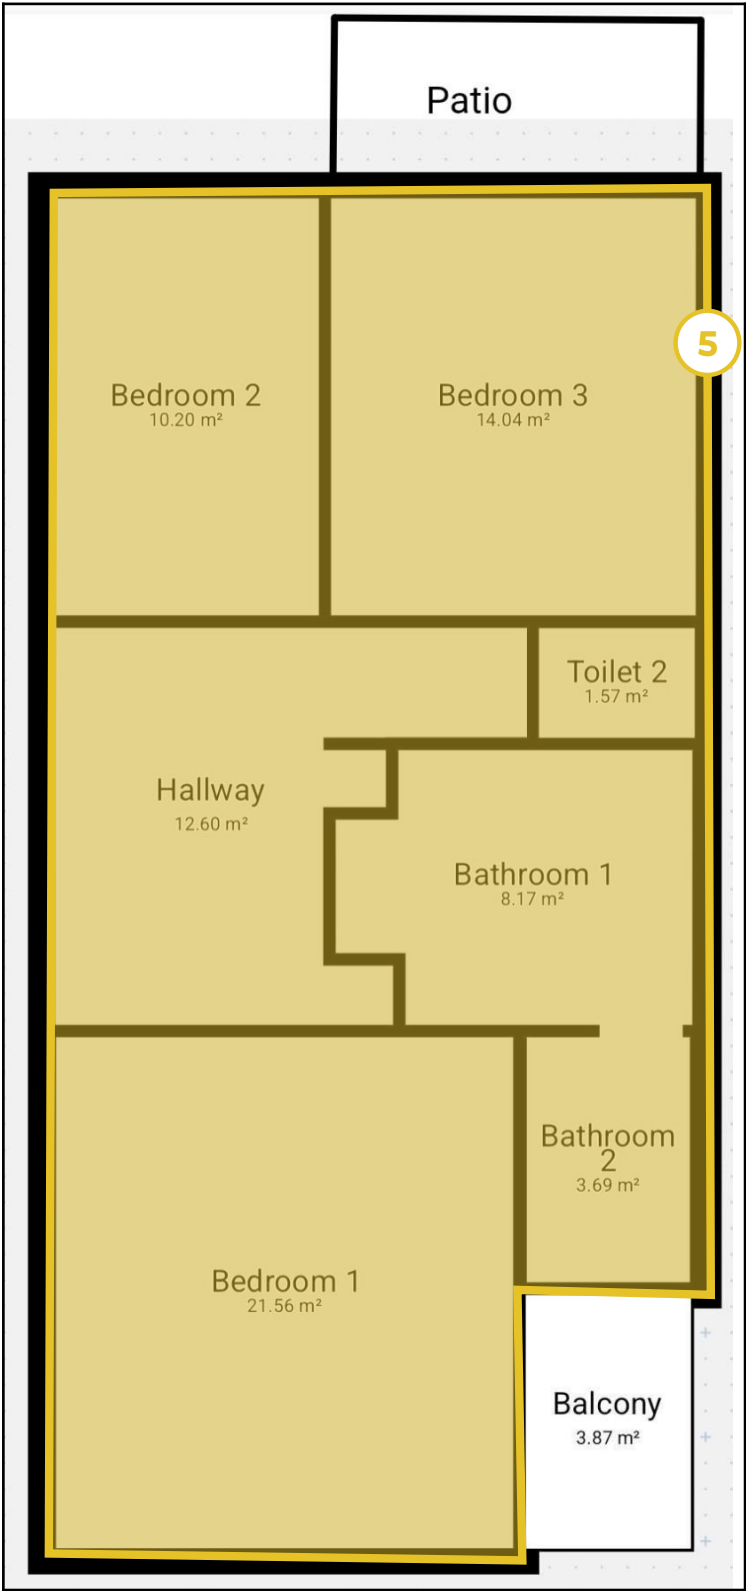
## Plan 2.2: Eerste verdieping

| 5. Bakeliet elektrische installaties woning | Asbestmateriaal | Zorgvuldig beheren |

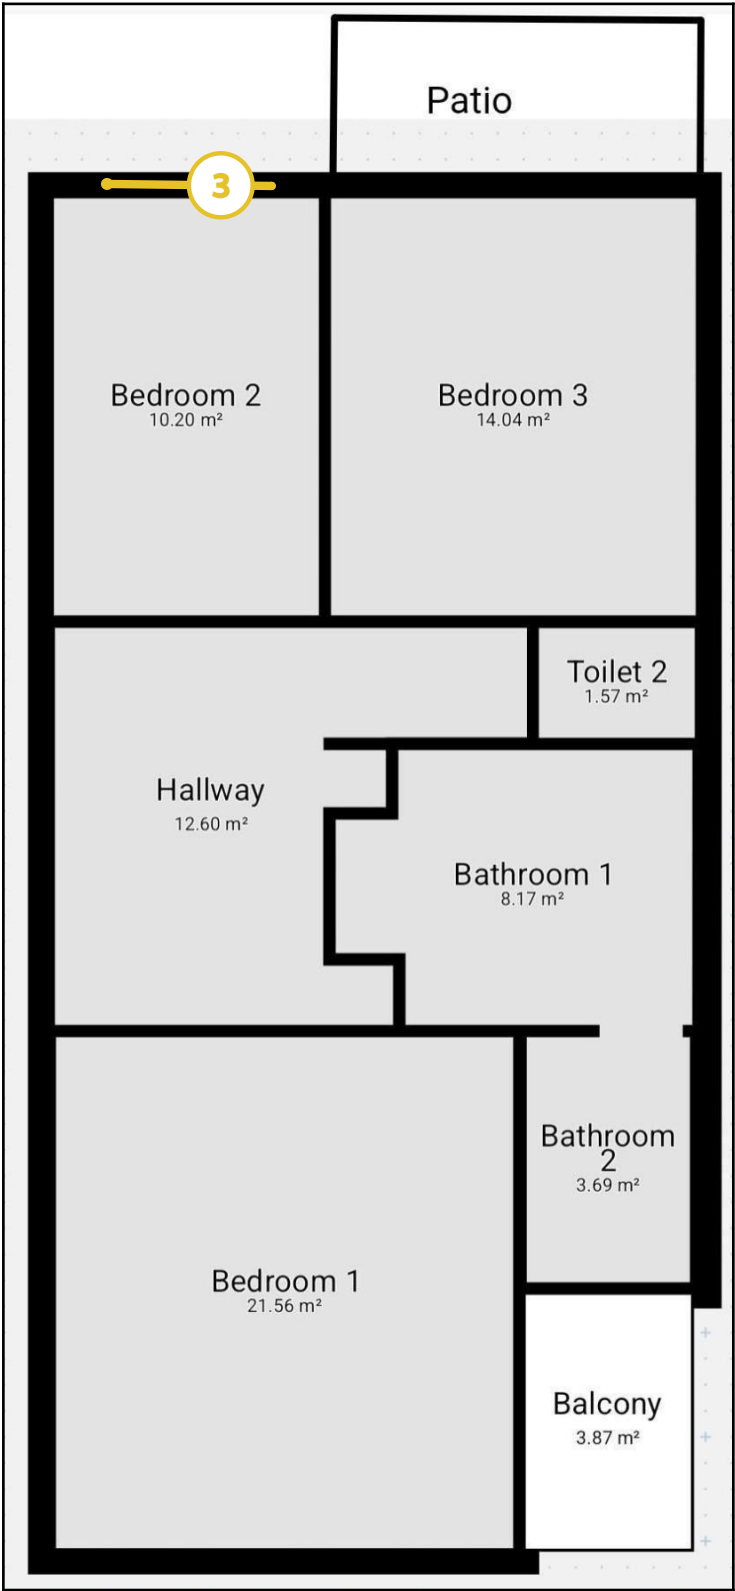
## Plan 2.5: Eerste verdieping

| 3. Mastiek tussen kader schrijnwerk en metselwerk achtergevel | Asbestmateriaal | Zorgvuldig beheren |

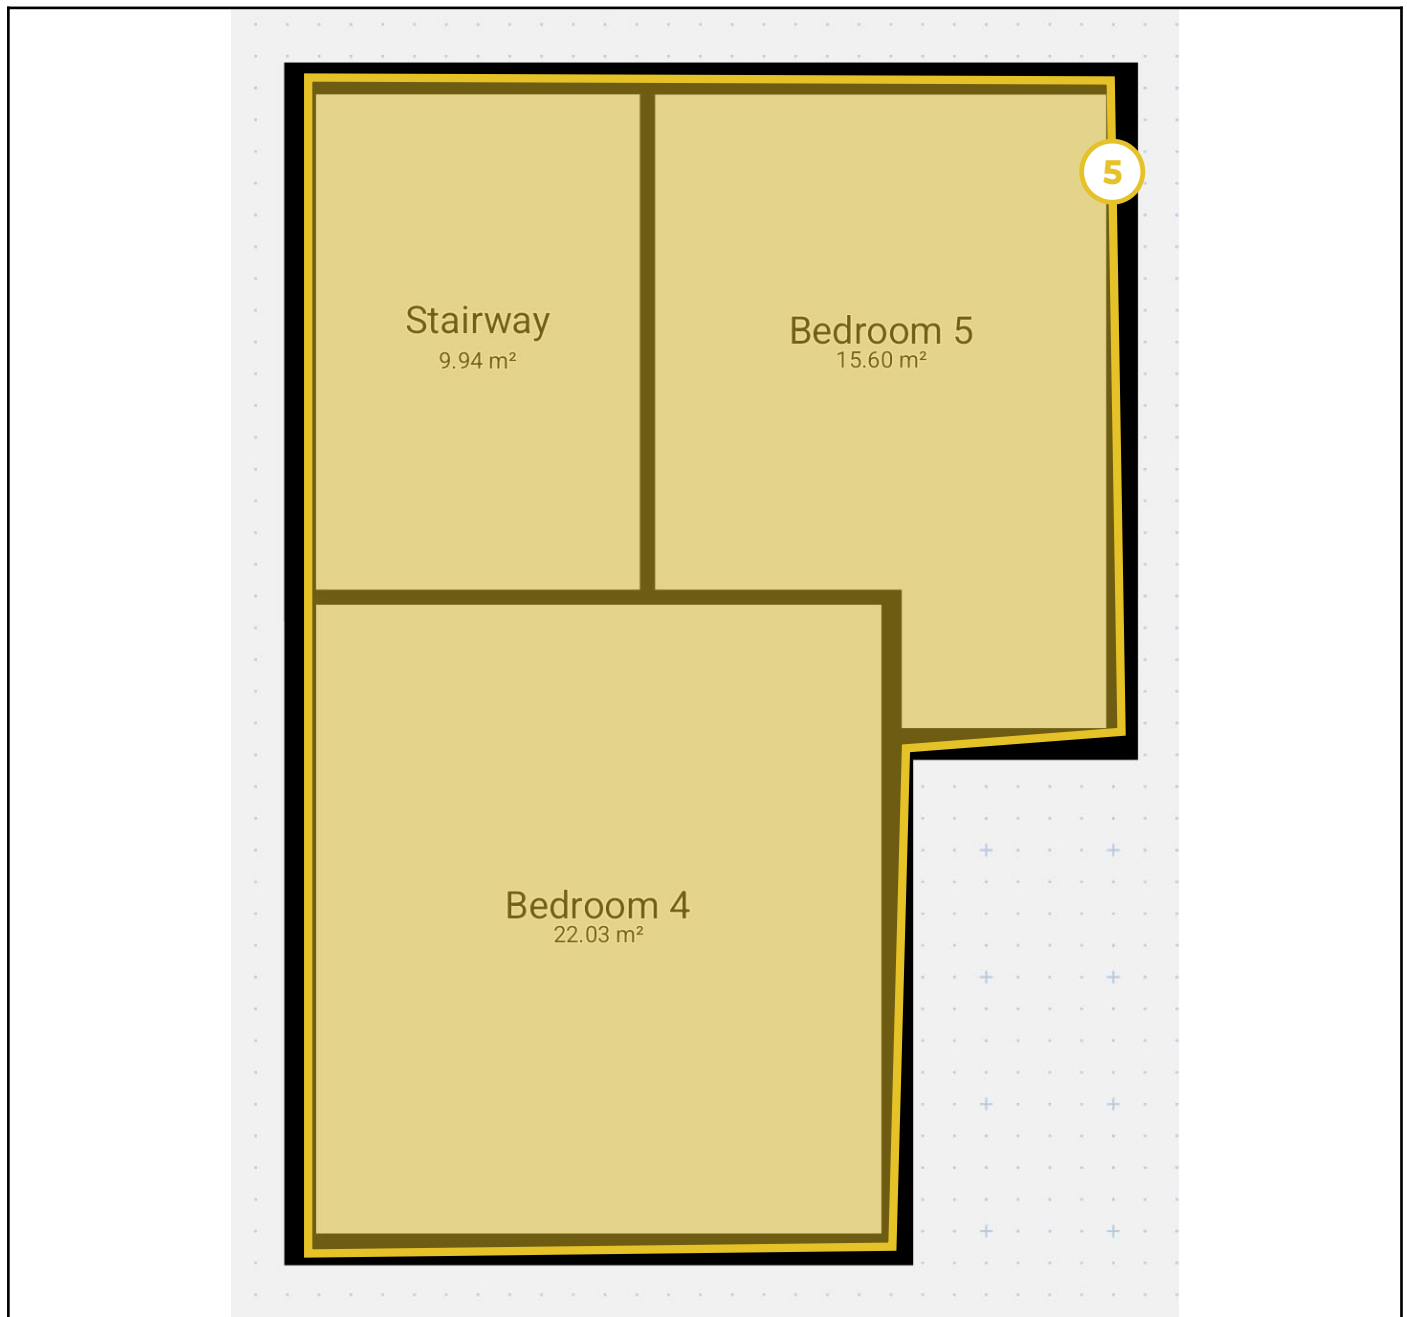
## Plan 2.6: Tweede verdieping

| Beschrijving | Type | Actie |
|---|---|---|
| 5. Bakeliet elektrische installaties woning | Asbestmateriaal | Zorgvuldig beheren |

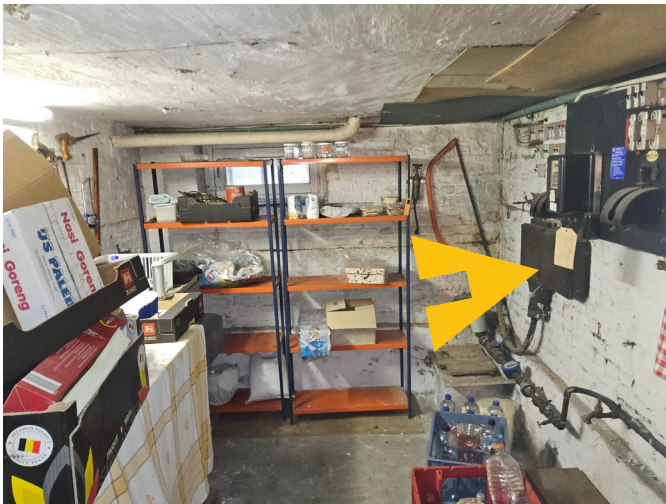
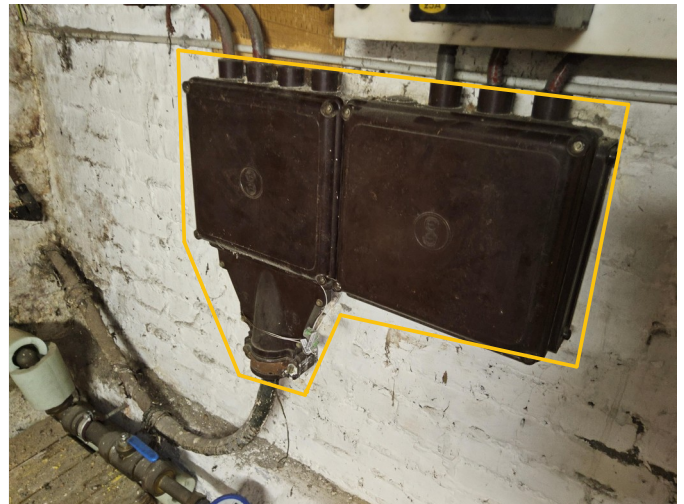
| Opmerking | Opgelet: mogelijks werd nog meer van dit type plaatmateriaal gebruikt in deze woning. |

- Eenvoudige handelingen: mag via doe-het-zelf of door werknemer(s) met opleidingsattest eenvoudige handelingen  
Indien het materiaal niet beschadigd geraakt en men stofvorming vermijdt mag dit eventueel door een doe-het-zelf of werknemer(s) met opleidingsattest eenvoudige handelingen verwijderd worden. Dit is enkel mogelijk mits het nemen van de juiste voorzorgsmaatregelen, het gebruik van de nodige PBM's (een aansluitend stofmasker beschermingsklasse FFP3, wegwerphandschoenen, een wegwerpoverall (Cat. III, Type 5 en 6) en afspoelbare schoenen) en mits het materiaal goed bevochtigd of gefixeerd wordt tijdens de verwijdering. De doe-het-zelf dient de plaat met handgereedschap los te schroeven. Het afval dient hermetisch afgesloten en dubbel verpakt afgevoerd te worden naar een recyclagepark of kan opgehaald worden door een geregistreerde asbestinzamelaar. Bij verwijdering door een aannemer of erkend asbestverwijderaar staat die zelf in voor het correct afvoeren van het asbestafval.

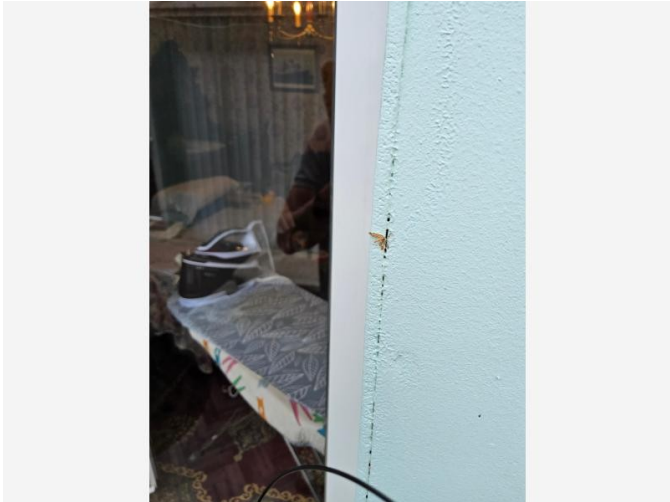
## Fiche 13: Plaatmateriaal muren veranda eerste verdieping

Houtvezelplaten, er werd geen asbestverdacht plaatmateriaal aangetroffen.

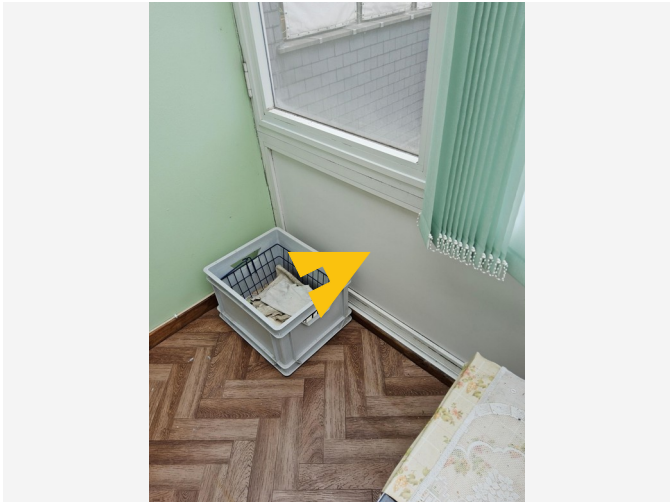
## Fiche 14: Invulpanelen schrijnwerk veranda eerste verdieping

Vervaardigd uit relatief soepele kunststof. Niet asbestverdacht.

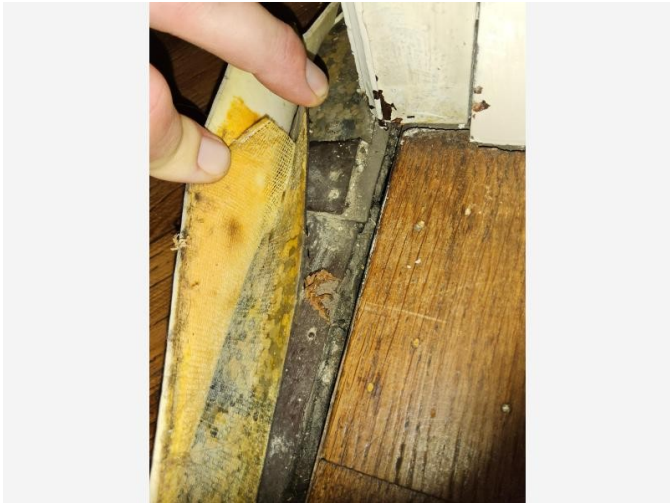
Toplaag: soepel vloerzeil zonder asbestverdachte onderlaag. Onderliggende lagen: balatum. Deze vloerzeilen zijn niet asbestverdacht.

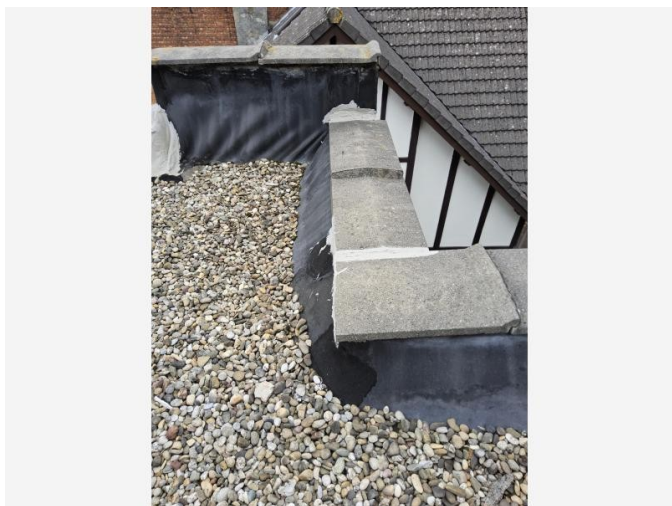
Toplaag vervaardigd uit EPDM. Niet asbestverdacht.

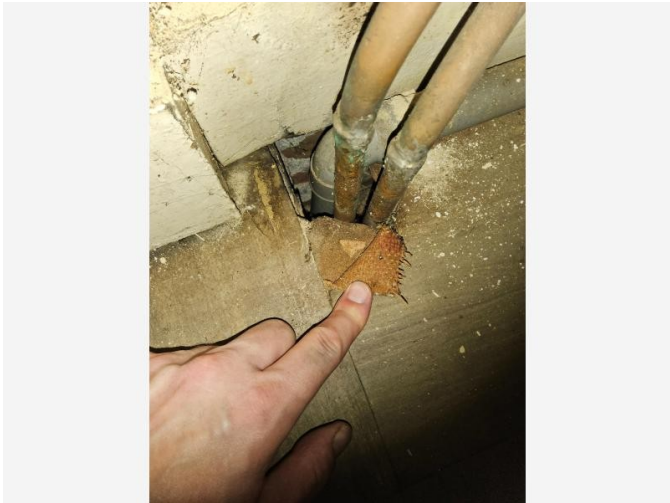
Soepele tegels met een jutte onderlaag. Niet asbestverdacht.

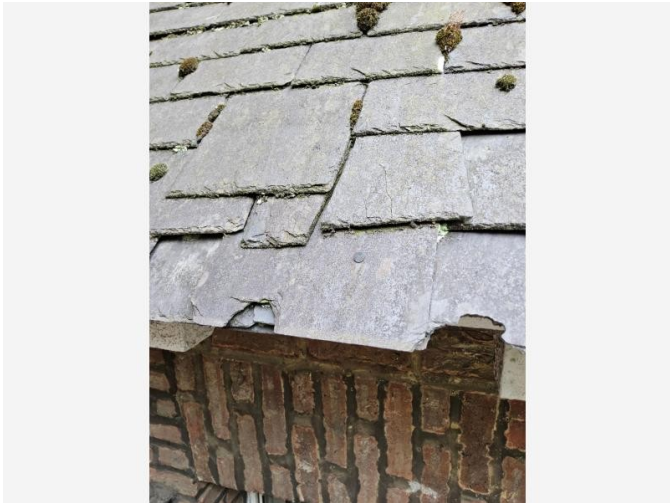
Natuurleien, niet asbestverdacht.

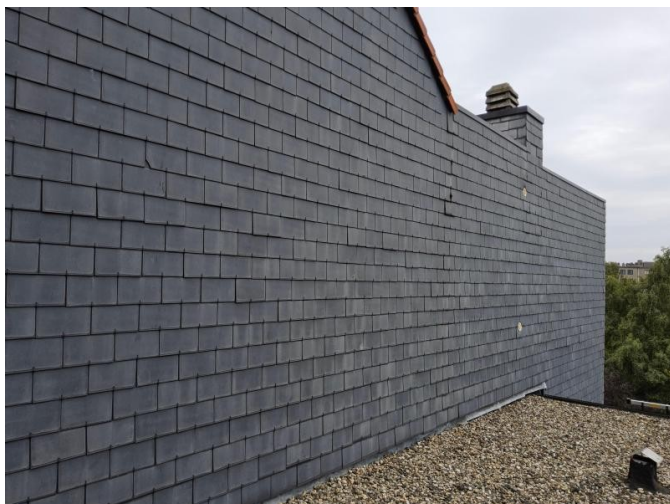
Deze asbestverdachte leien maken deel uit van de aanpalende woning en worden daarom niet verder besproken in dit attest. Opgelet met afval afkomstig van deze leien.

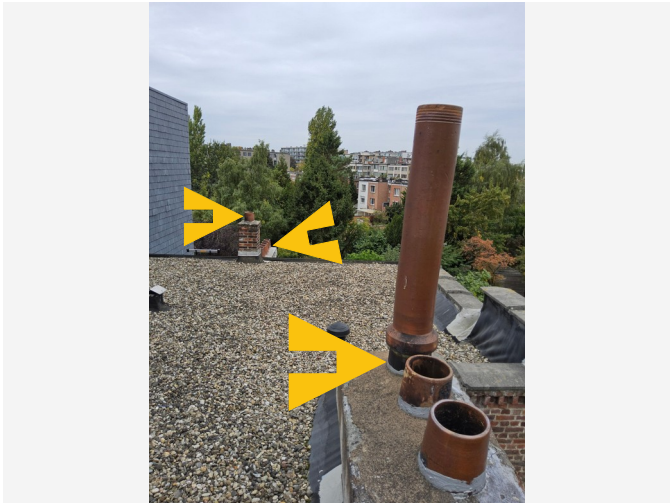
Gresbuisen, er werden geen asbestverdachte rookgaskanalen aangetroffen.

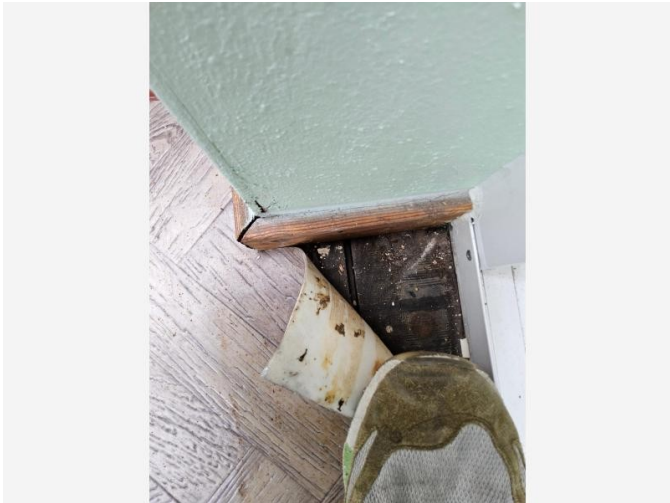
Soepel vloerzeil zonder asbestverdachte onderlaag. Onder dit vloerzeil bevindt zich een houten vloer.

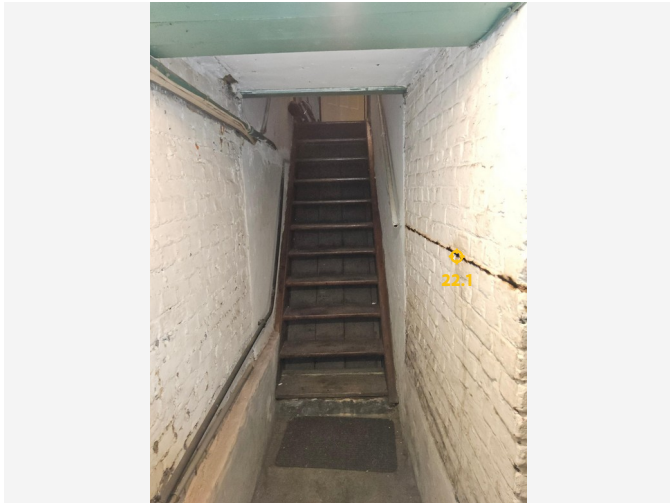
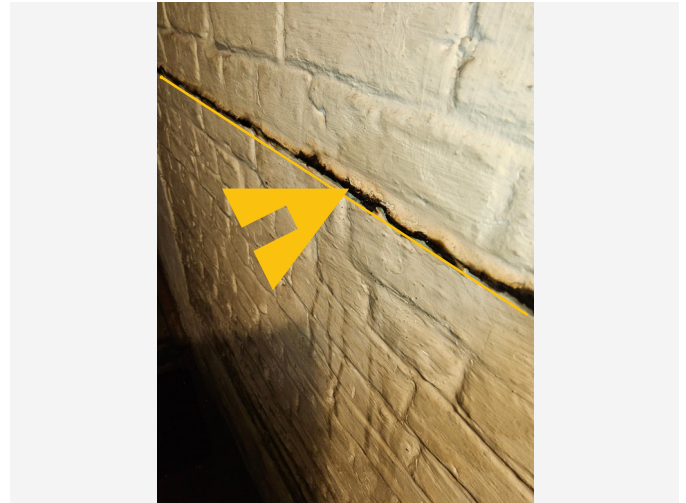
## Fiche 22: Waterkering keldermuren

Geen asbest

| # | Type | Referentie | Resultaat |
|---|---|---|---|
| 22.1 | Puntmonster | 6.1 | Geen asbest |

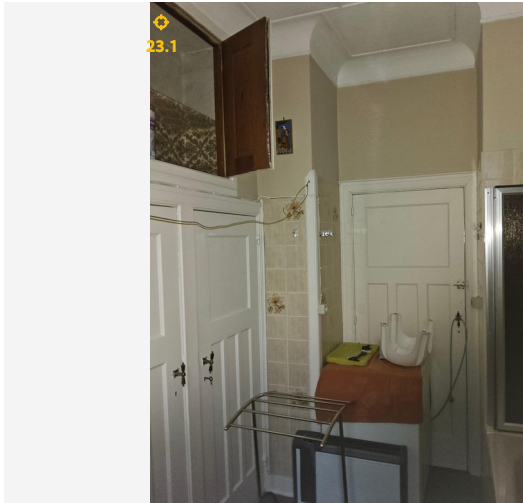
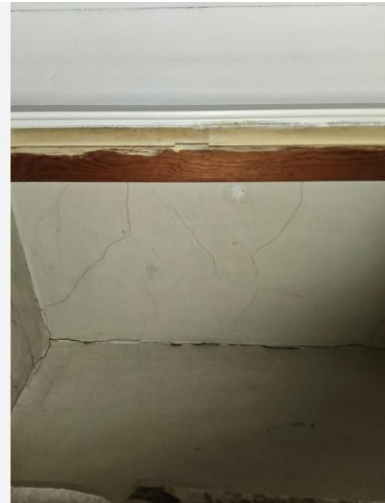
## Fiche 23: Pleisterwerk plafonds woning

Geen asbest

| # | Type | Referentie | Resultaat |
|---|---|---|---|
| 23.1 | Mengmonster | 2.1 | Geen asbest |

| Opmerking | De stookplaats beschikt niet over een plafond met pleisterwerk. Alle andere plafonds werden afgewerkt met hout, houtvezelplaten of kunststof. Deze zijn niet asbestverdacht. |

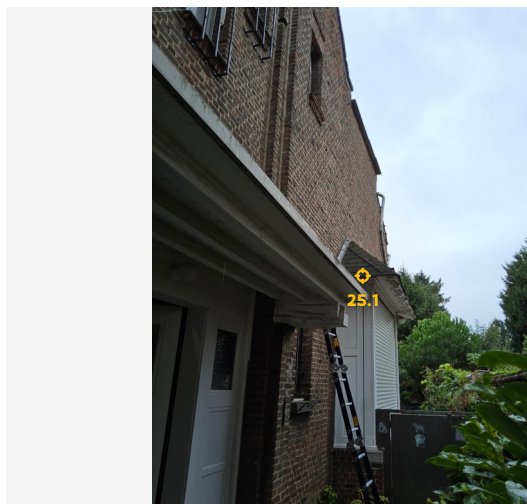
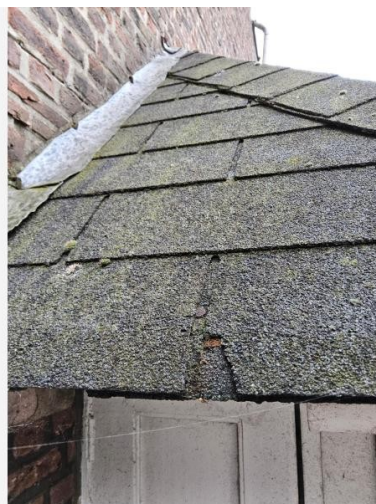
## Fiche 25: Leien (roofing) hellende daken woning

Geen asbest

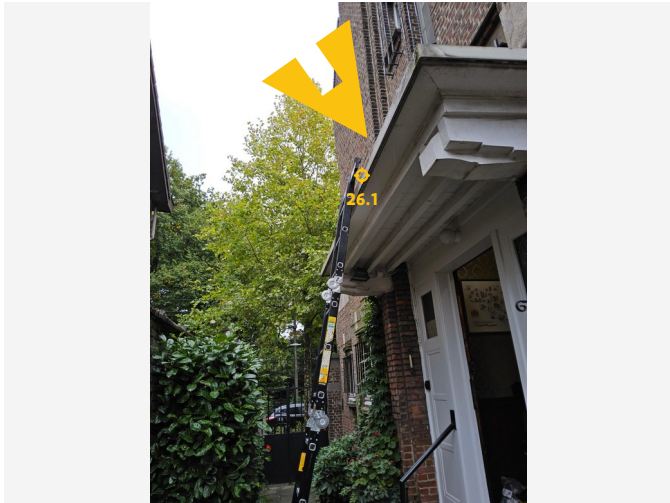
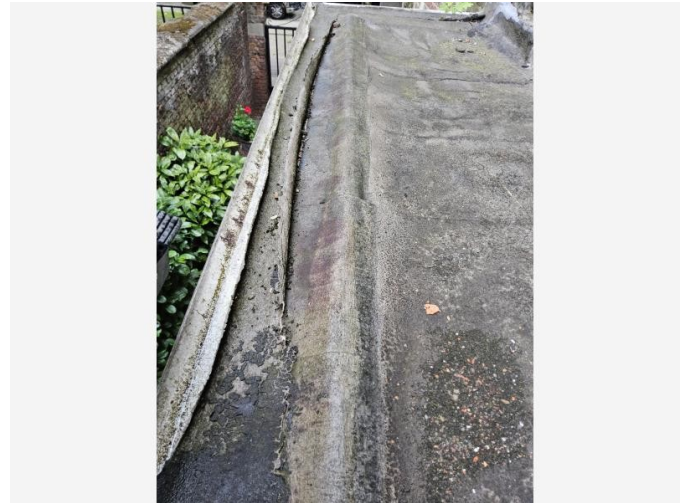
## Fiche 26: Roofing platte daken 3 en 4

Geen asbest

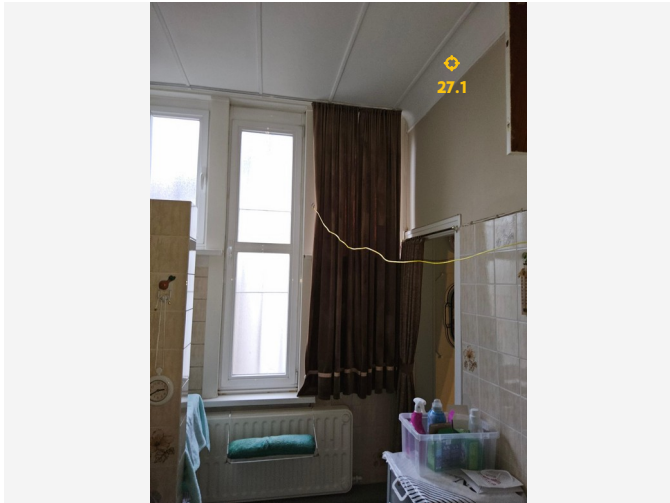
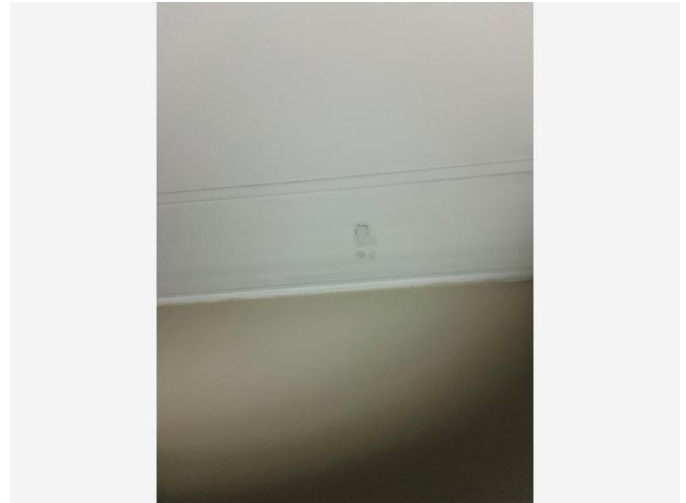
## Fiche 27: Kroonlijsten woning

Geen asbest
