# Asbestinventarisatetest

Lange Lozanastraat 203/6, 2018 Antwerpen

Attestnummer : **20251007-000413.000**

Uitgegeven op : **07.10.2025**

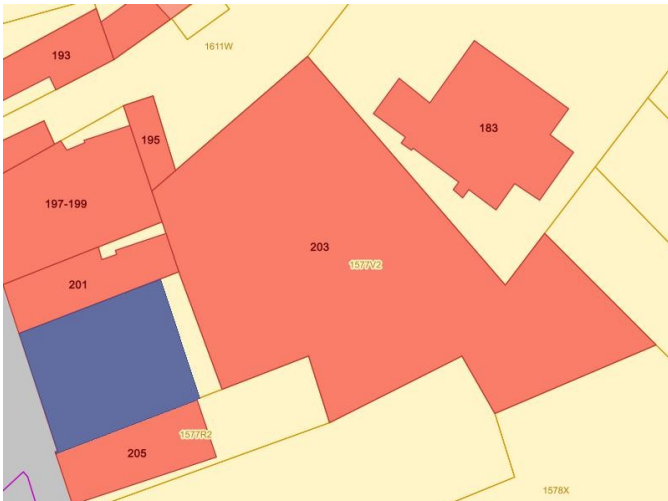
## Zone 1: Hoofdgebouw

- 0 Asbestmaterialen
- 0 Beperkingen
- 0 Uitsluitingen
- 0 Roerende goederen
- 0 Puin, steenslag, (water)bodem
- 1 Advies
- 2 Geen asbest

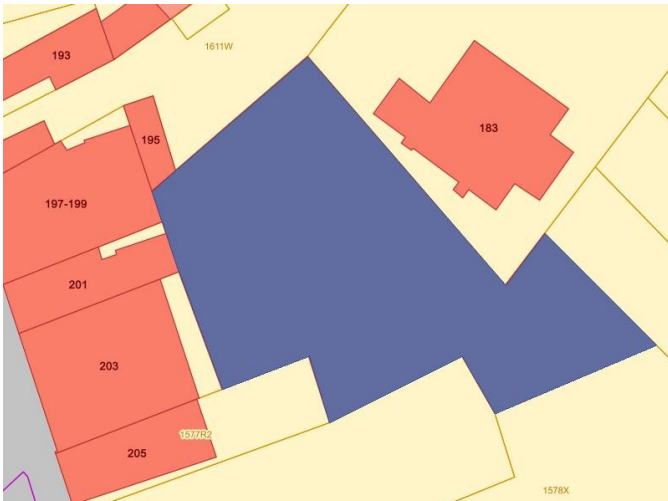
## Zone 2: Garageboxen

- 0 Asbestmaterialen
- 0 Beperkingen
- 0 Uitsluitingen
- 0 Roerende goederen
- 0 Puin, steenslag, (water)bodem
- 0 Adviezen
- 0 Geen asbest
