# Asbestinventarisatetest

Leon Gilliotlaan 101/C3, 2630 Aartselaar

Attestnummer : **20251009-000072.001**

Uitgegeven op : **09.10.2025**

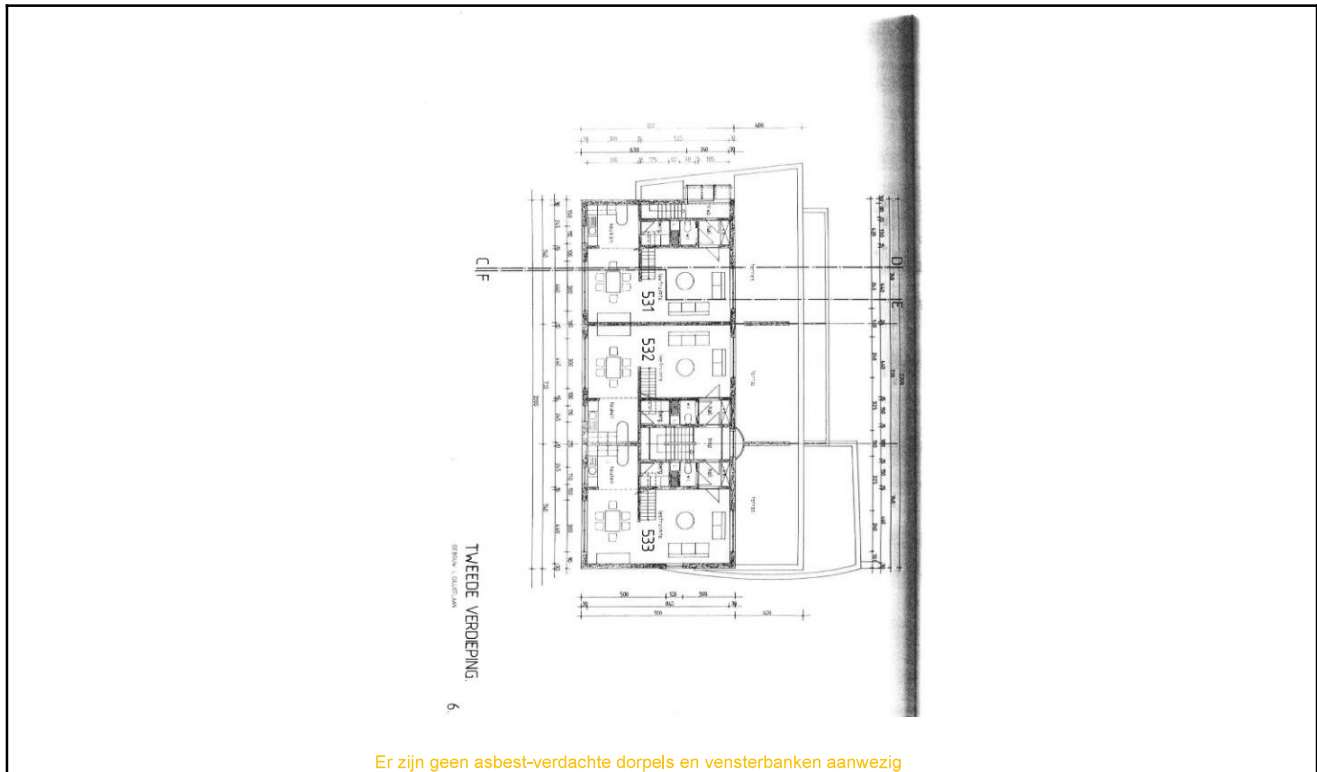
## Plan 1.1: 2e - dorpels etc...

| Beschrijving | Type | Actie |
|---|---|---|
| 5. Dorpels en vensterbanken | Advies | - |

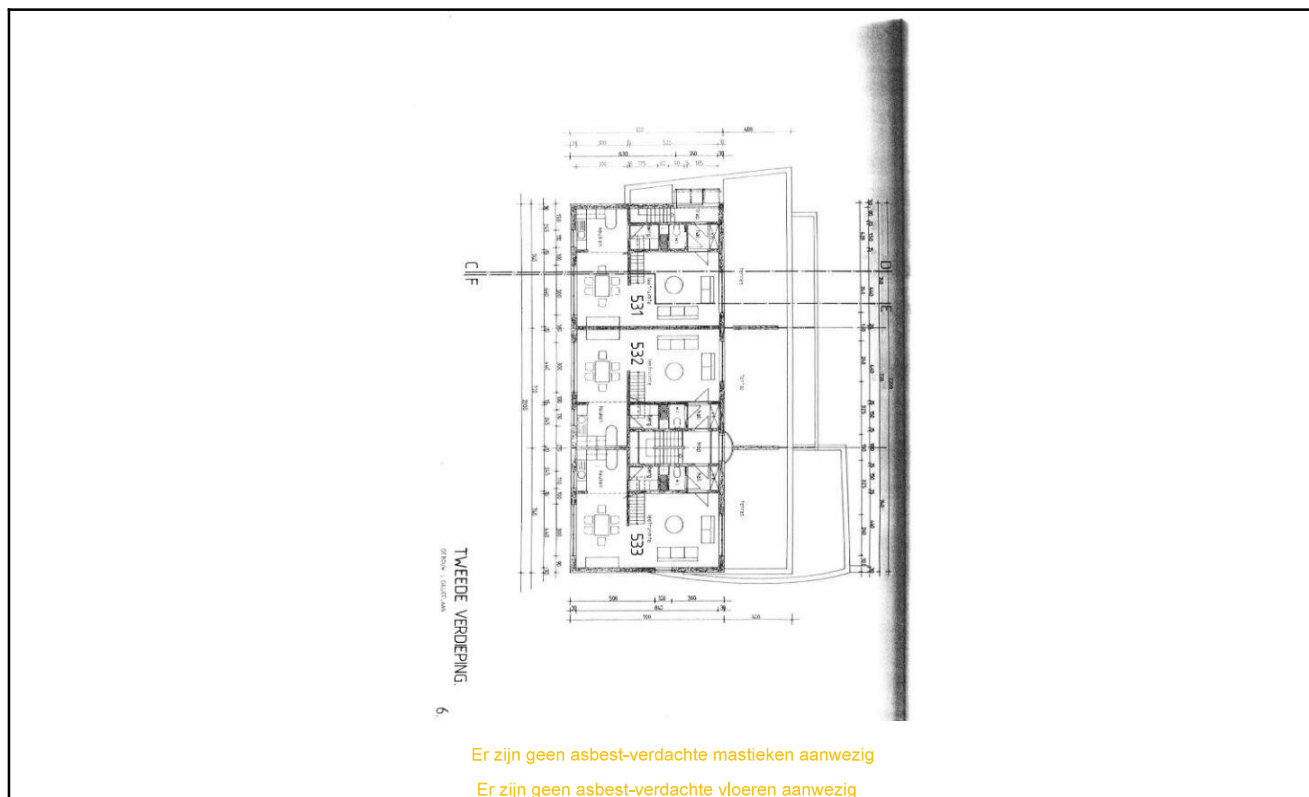
## Plan 1.2: \_2e - mastieken - vloeren

| Beschrijving | Type | Actie |
|---|---|---|
| 3. Mastieken | Advies | - |

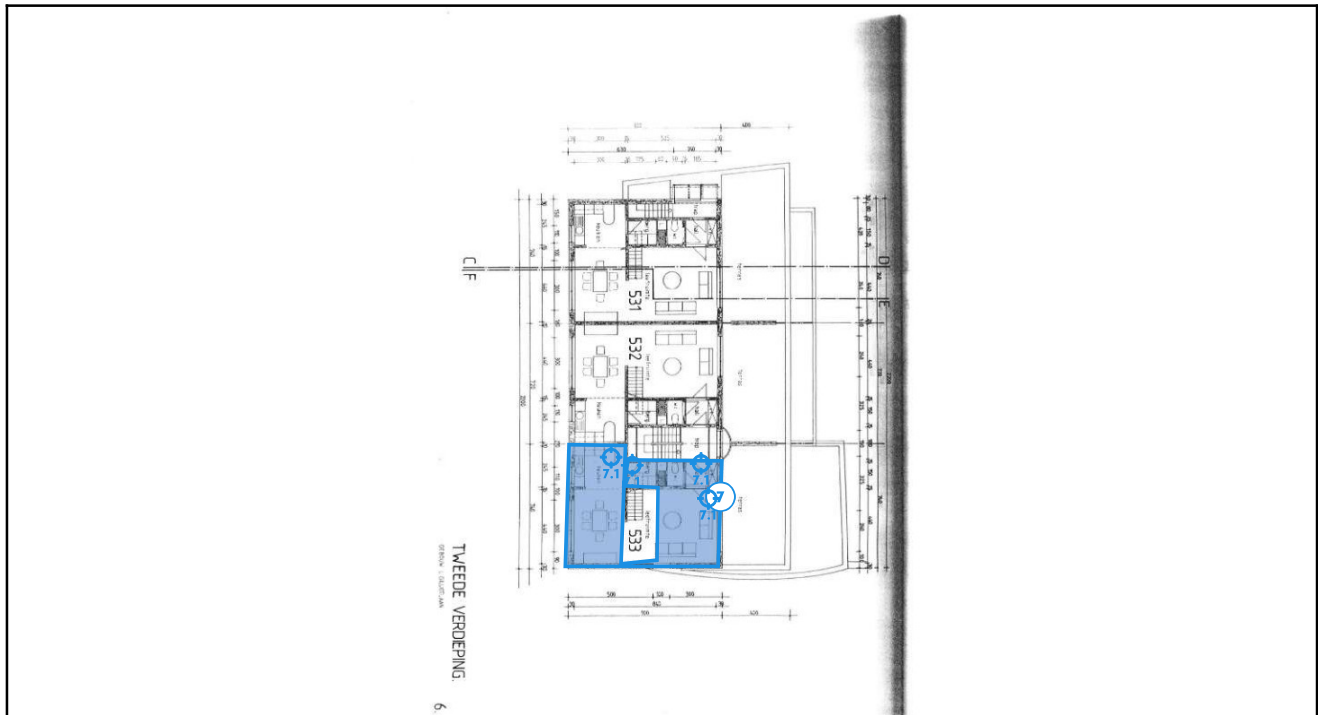
## Plan 1.3: \_2e – plafondpleiater

| Beschrijving | Type | Actie |
|---|---|---|
| 7.1 Code: MM02 | Mengmonster | - |

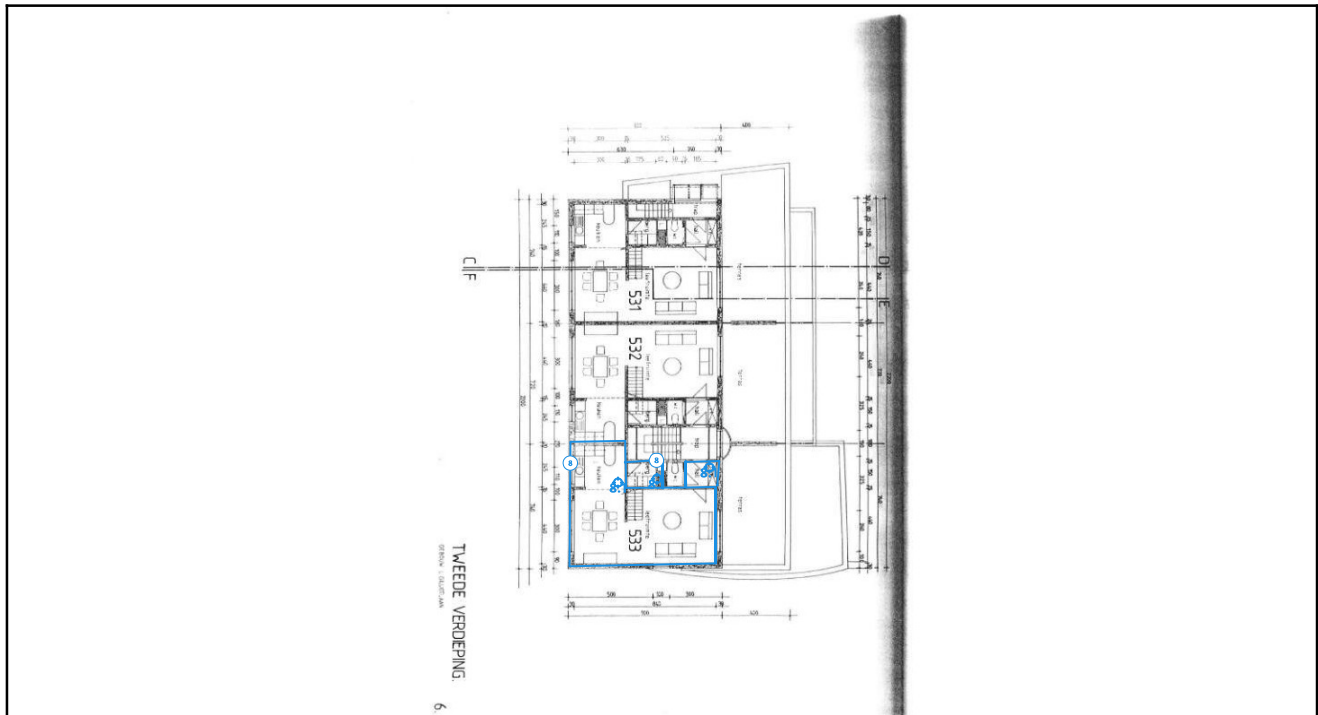
## Plan 1.4: \_2e - Muurpleister

| Beschrijving | Type | Actie |
|---|---|---|
| 8.1 Code: MM01 | Mengmonster | - |

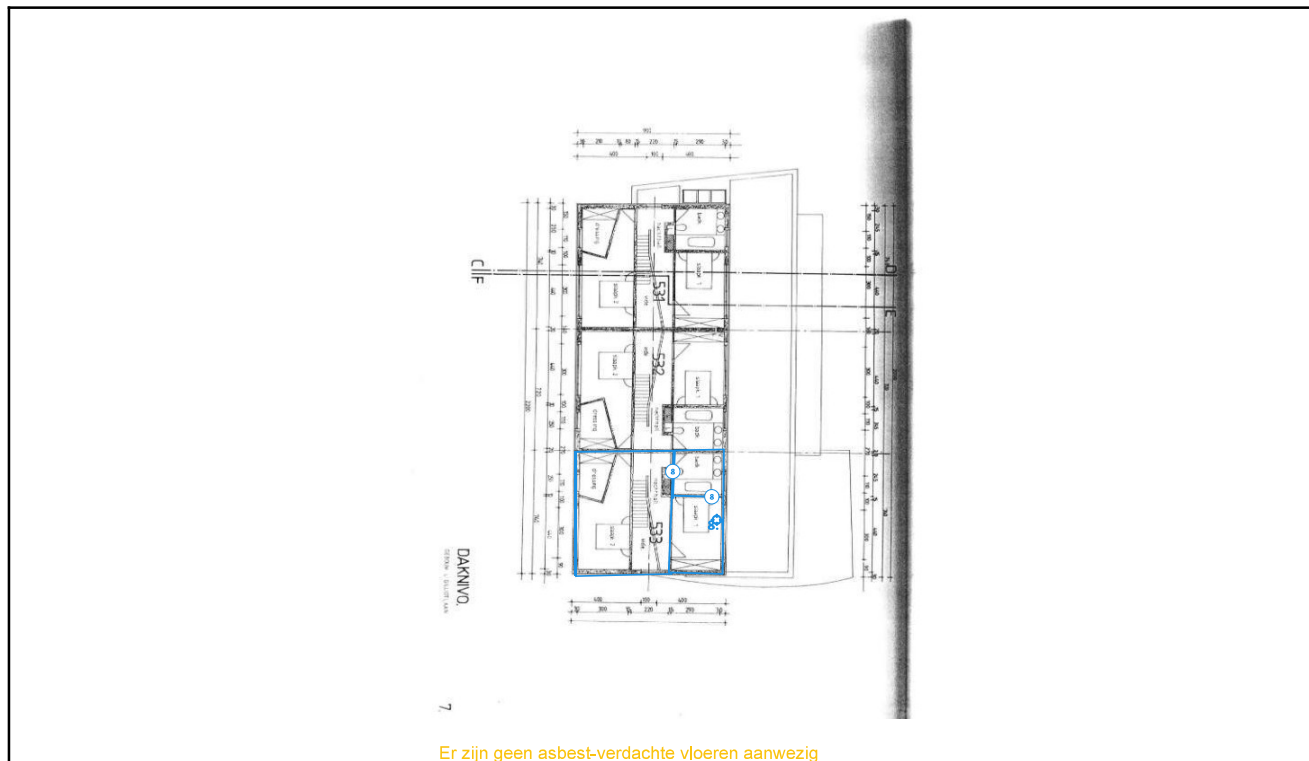
## Plan 1.9: \_Dakniveau - Muurpleister - vloeren

| Beschrijving | Type | Actie |
|---|---|---|
| 8.1 Code: MM01 | Mengmonster | - |
