# Asbestinventarisatetest

De Roest d'Alkemadelaan 12/27, 2600 Antwerpen

Attestnummer : 20251030-000709.000

Uitgegeven op : 30.10.2025

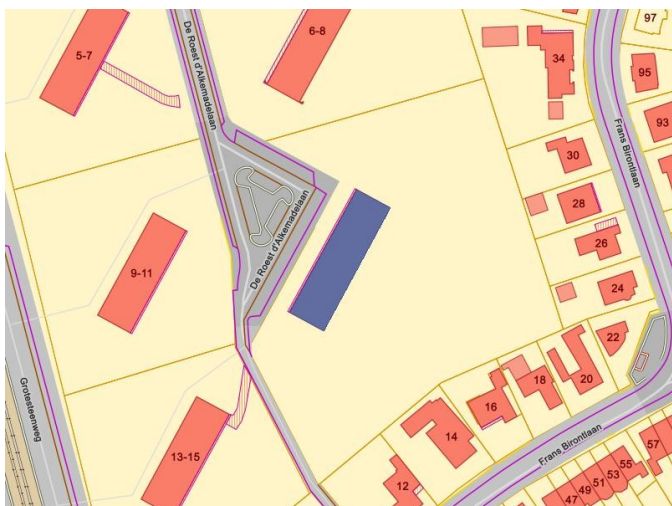
## Zone 1: Appartementsgebouw

**4 Asbestmaterialen**

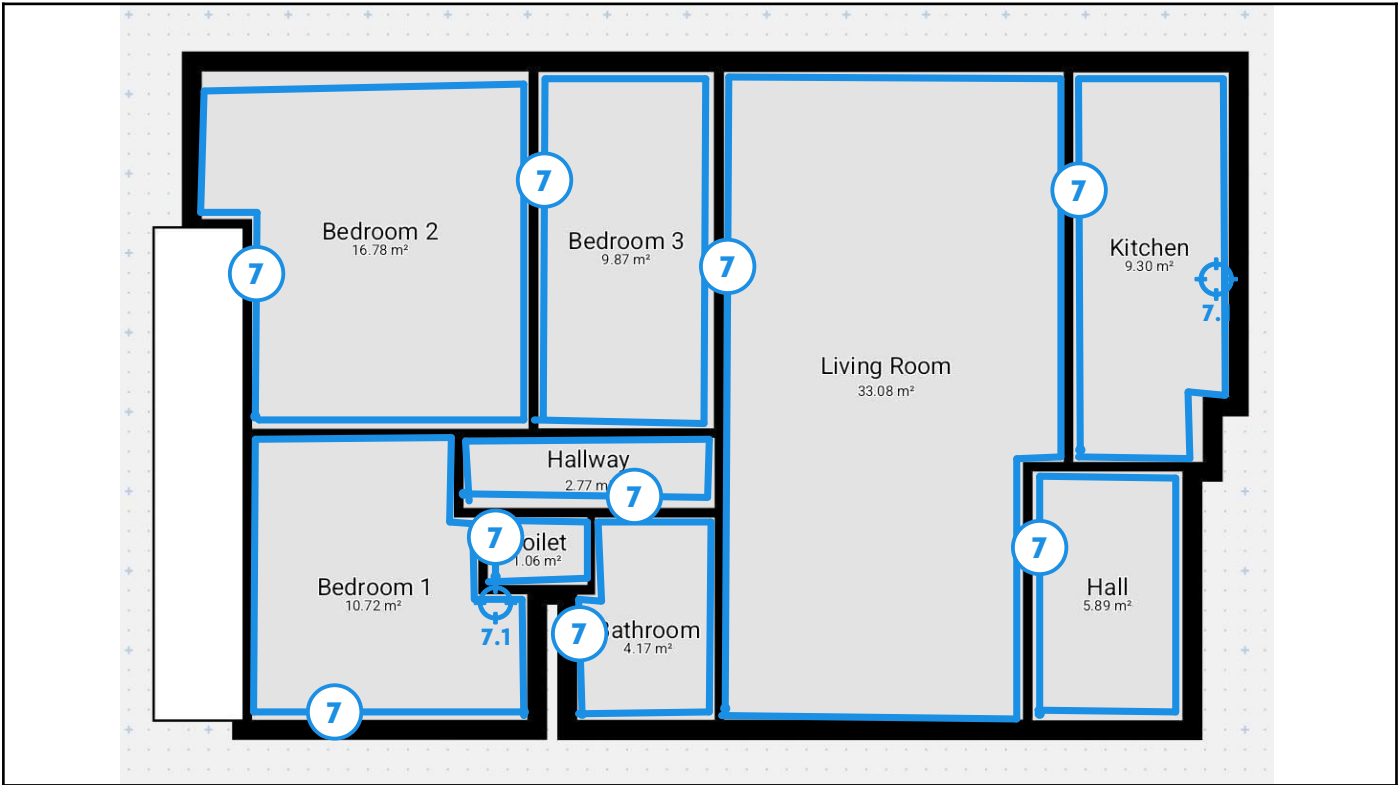
# Plan 1.6: Appartement bus 27

| Beschrijving | Type | Actie |
|---|---|---|
| 3. Bakeliet elektrische installaties appartement | Asbestmateriaal | Zorgvuldig beheren |

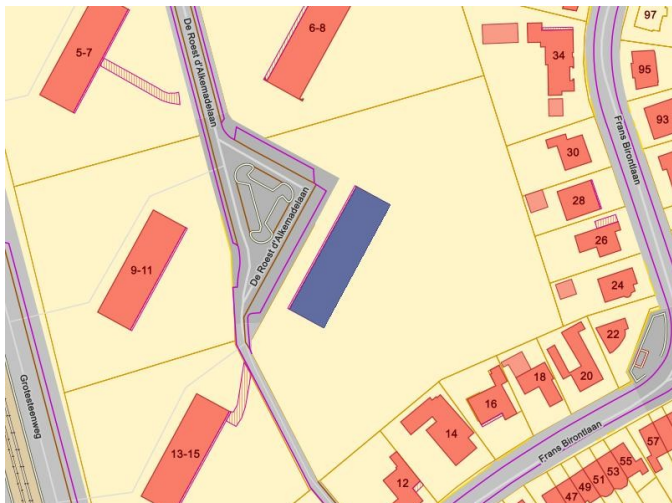
## Zone 2: Overig gebied

- 0 Asbestmaterialen
- 0 Beperkingen
- 0 Roerende goederen
- 0 Puin, steenslag, (water)bodem
- 0 Adviezen
- 0 Geen asbest
