# Asbestinventarisatetest

Olmenlaan 23, 2630 Aartselaar

Attestnummer : 20251113-000314.000

**Asbestveilig** (maar niet asbestvrij)

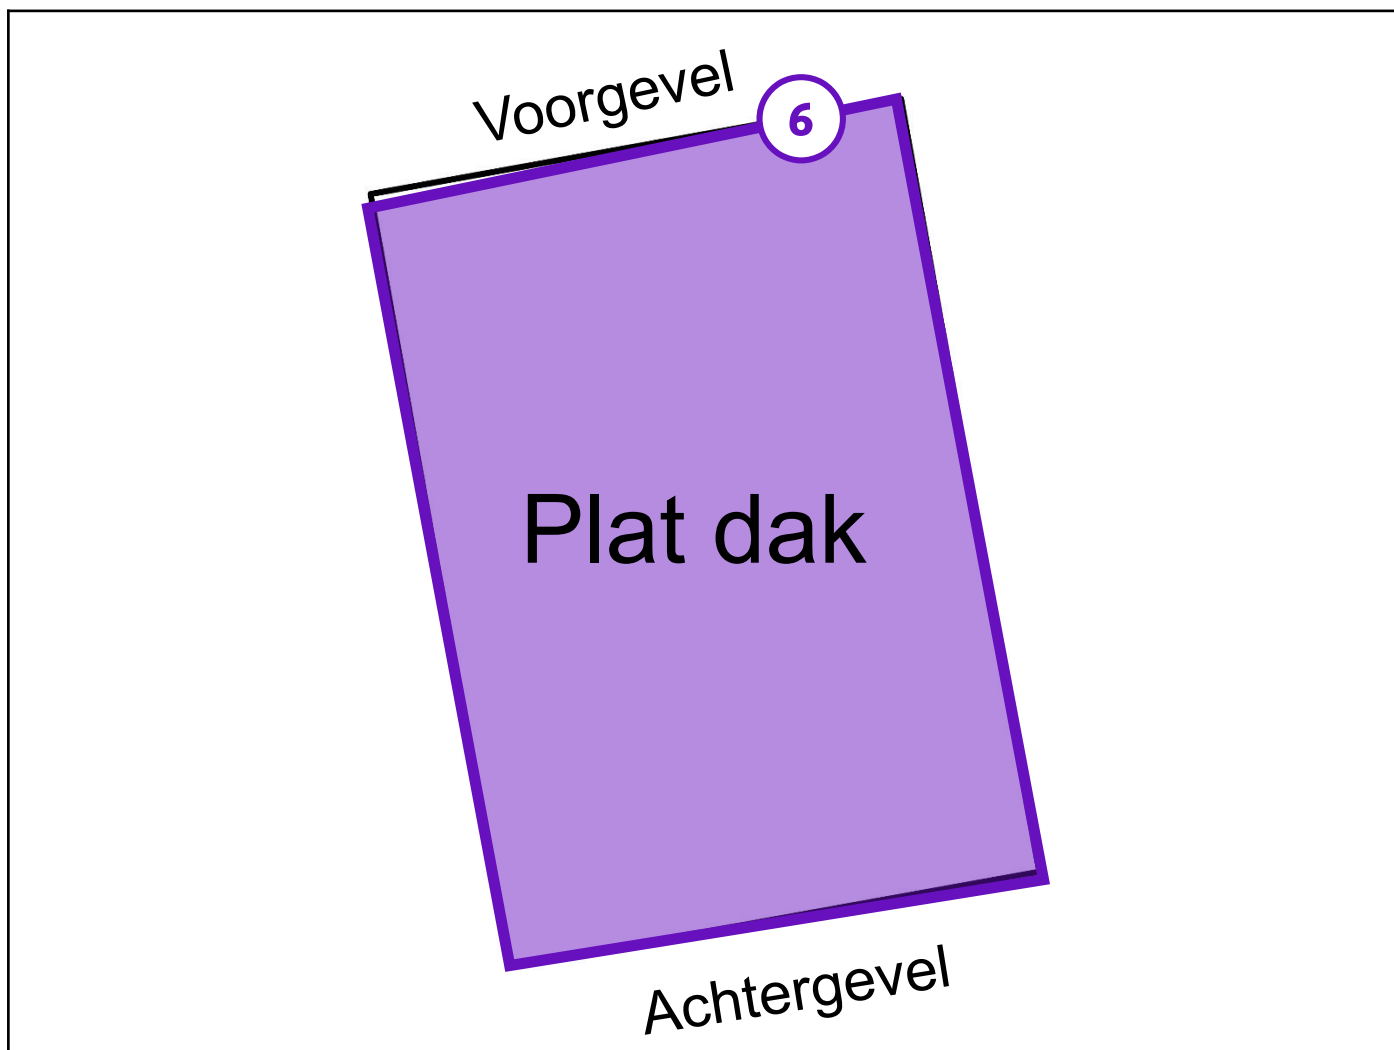
## Plan 1.11: Dakenplan

| Beschrijving | Type | Actie |
|---|---|---|
| 6. Plat dak woning | Beperking | - |

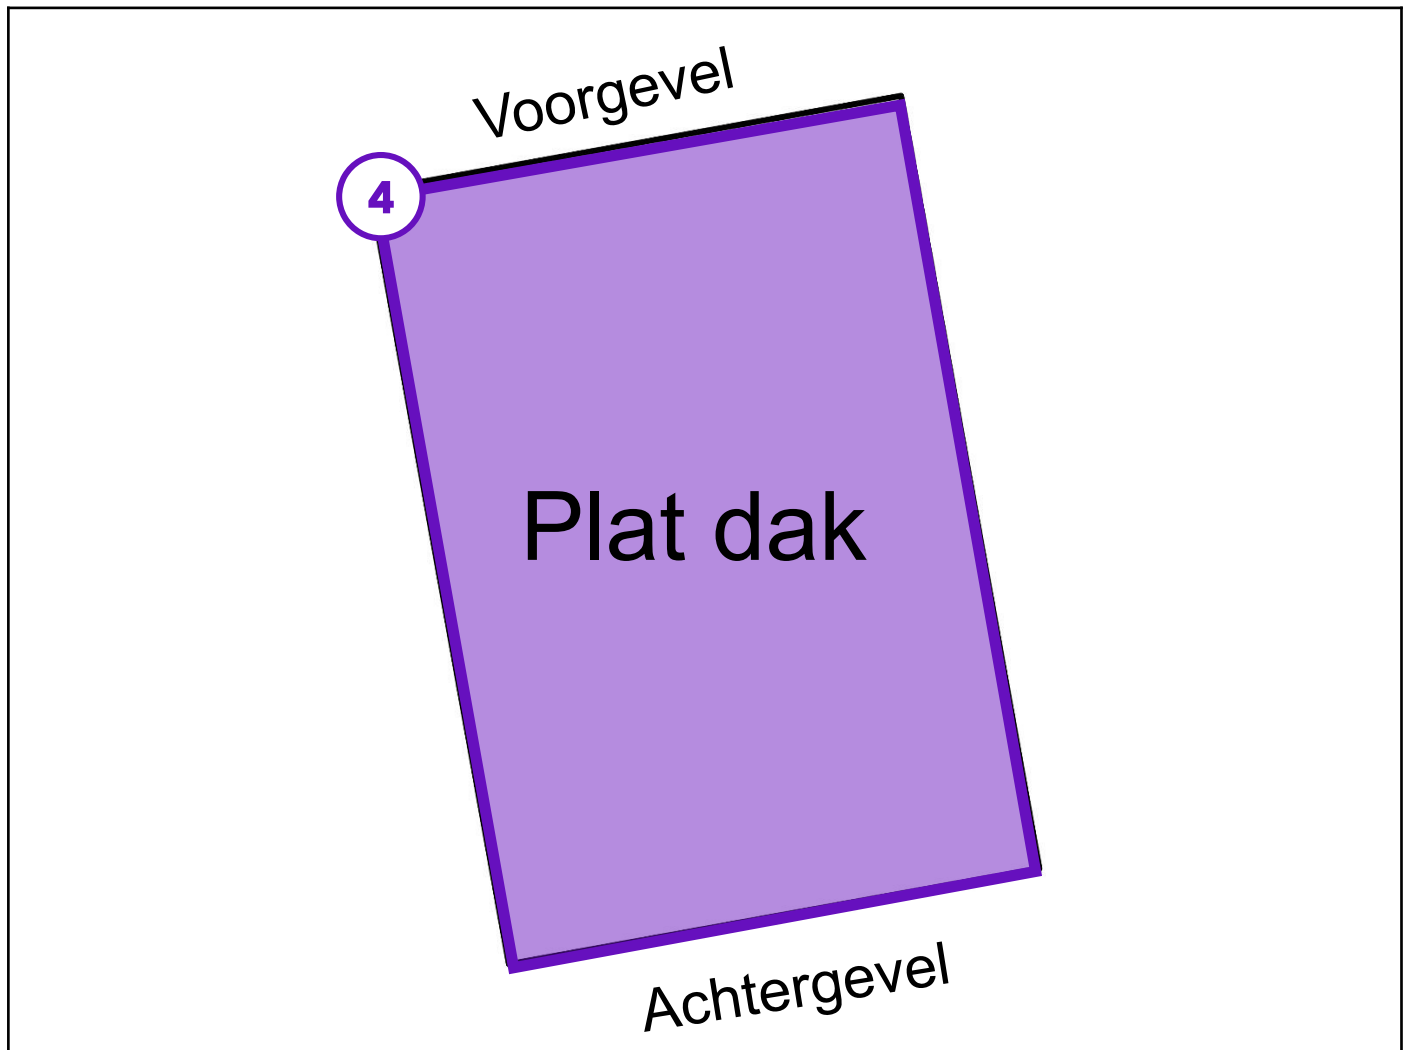
## Plan 1.12: Dakenplan

| Beschrijving | Type | Actie |
|---|---|---|
| 4. Dakbedekking woning | Beperking | - |

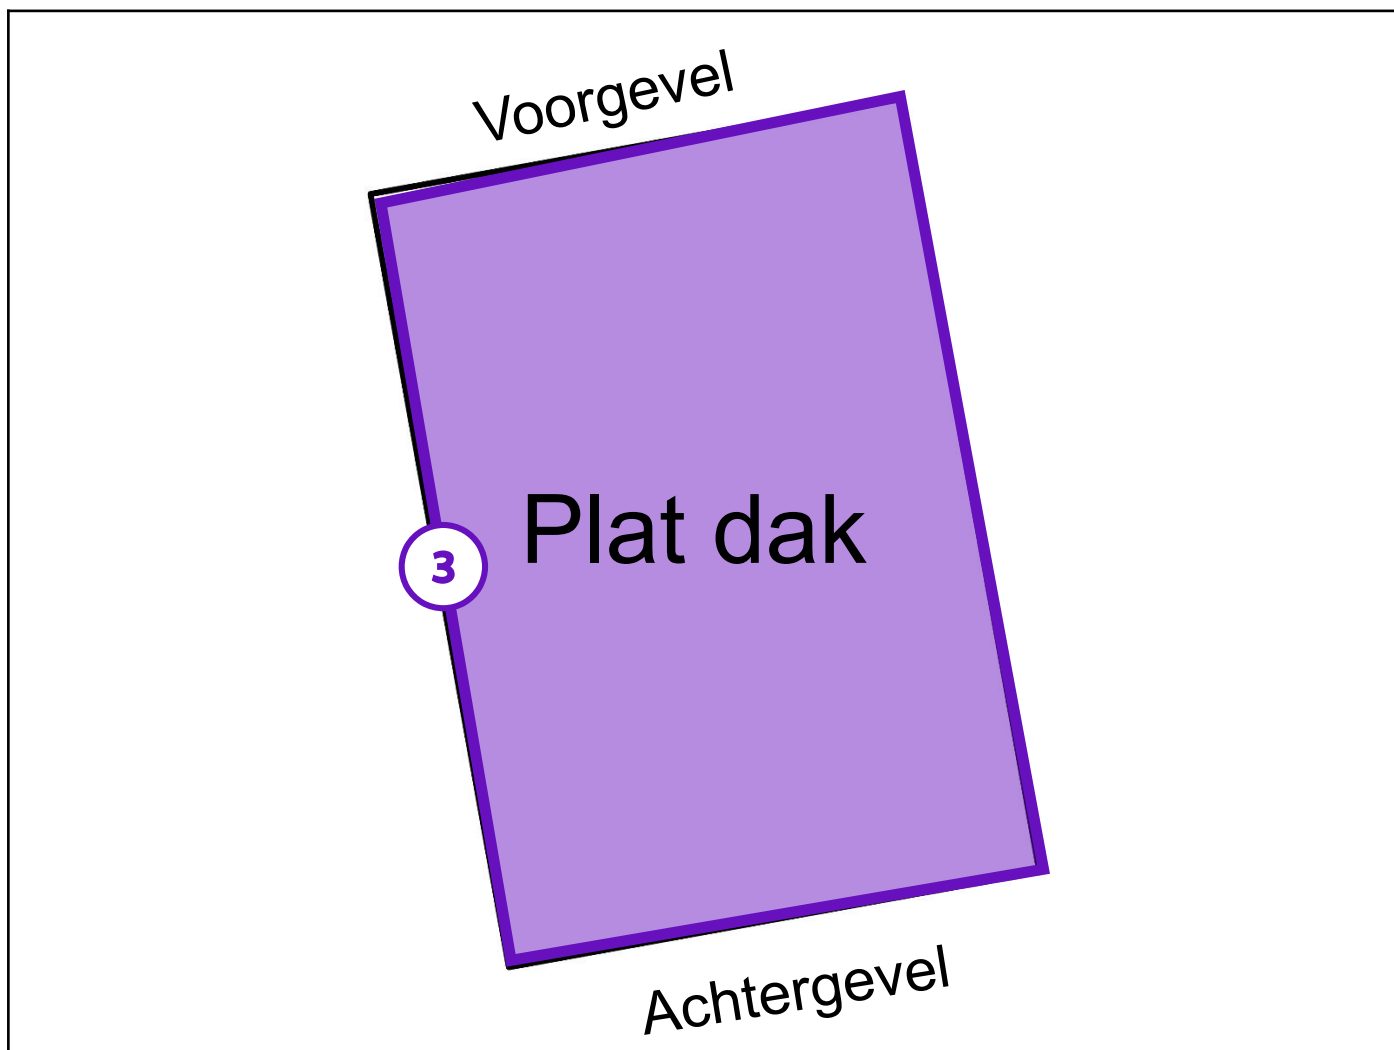
## Plan 1.13: Dakenplan

| Beschrijving | Type | Actie |
|---|---|---|
| 3. Rookgaskanalen plat dak woning | Beperking | - |

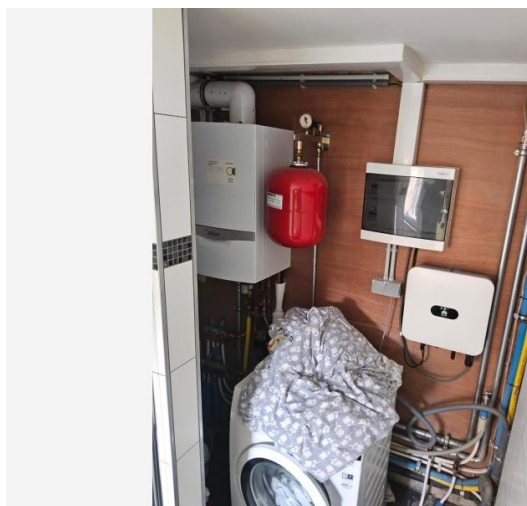
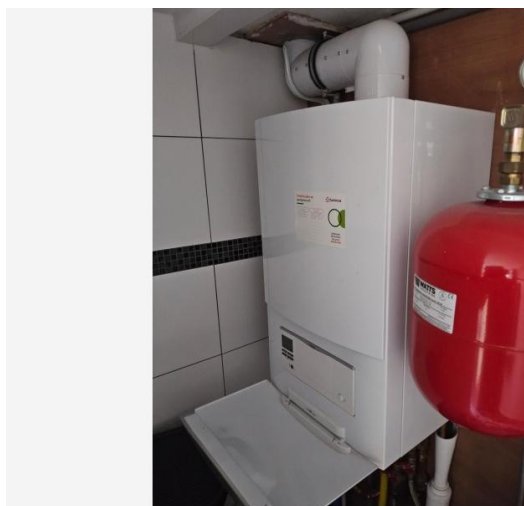
## Fiche 14: Stookketel

| Beschrijving | Notitie | Terug te vinden op plannen |
|---|---|---|
| Fiche 14: Stookketel | Type Vaillant Ecotec Plus. | - |
