# Asbestinventarisatetest

Jacob Smitslaan 30/C3, 2630 Aartselaar

Attestnummer : **20250409-000538.000**

**Asbestveilig** (maar mogelijk niet asbestvrij)

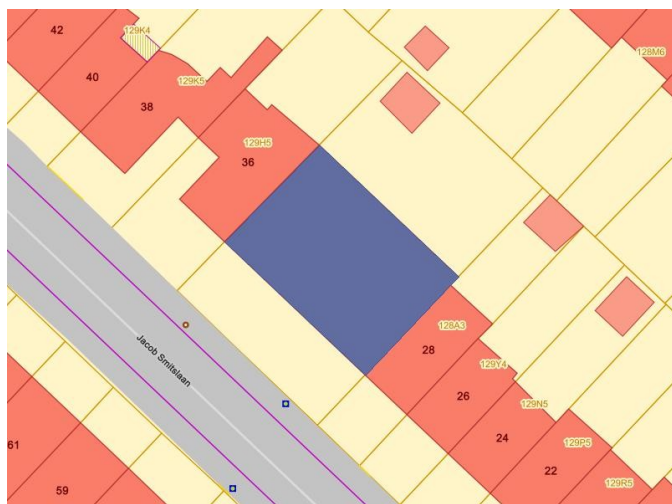
## Zone 1: Appartementsgebouw

Tijdens de inspectie vastgesteld:

- 0 Asbestmaterialen
- 0 Beperkingen
- 0 Uitsluitingen
- 0 Roerende goederen
- 0 Puin, steenslag, (water)bodem
- 2 Adviezen
- 2 Geen asbest

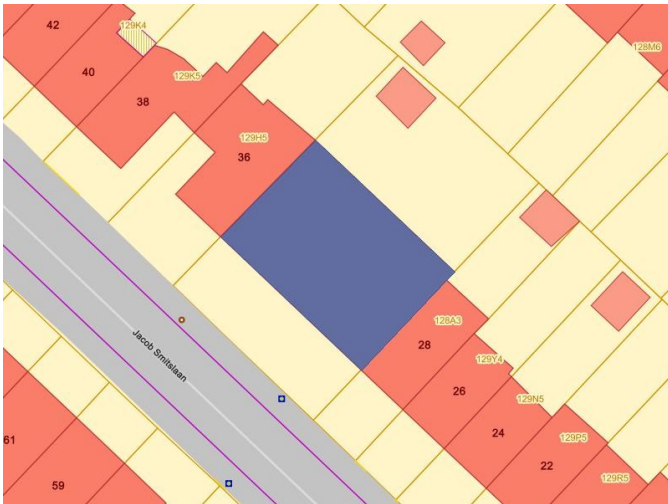
## Zone 2: Overig gebied

Tijdens de inspectie vastgesteld:

- 0 Asbestmaterialen
- 0 Beperkingen
- 0 Roerende goederen
- 0 Puin, steenslag, (water)bodem
- 0 Adviezen
- 0 Geen asbest
