# Asbestinventarisatetest

Edmond Cretsstraat 22, 2660 Antwerpen

Attestnummer : 20251122-000071.000

**Niet-asbestveilig**

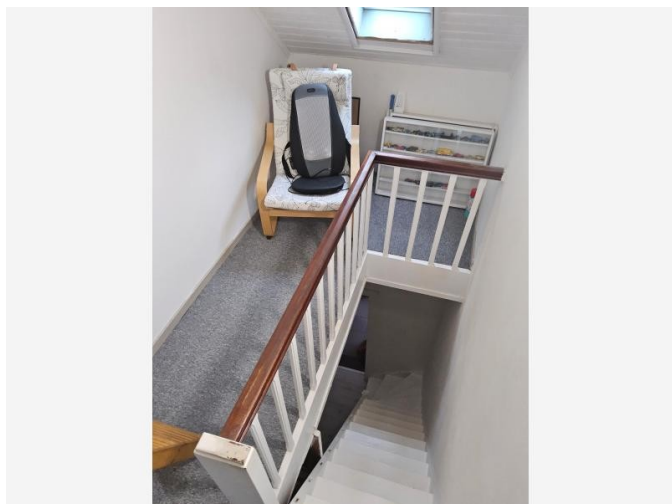
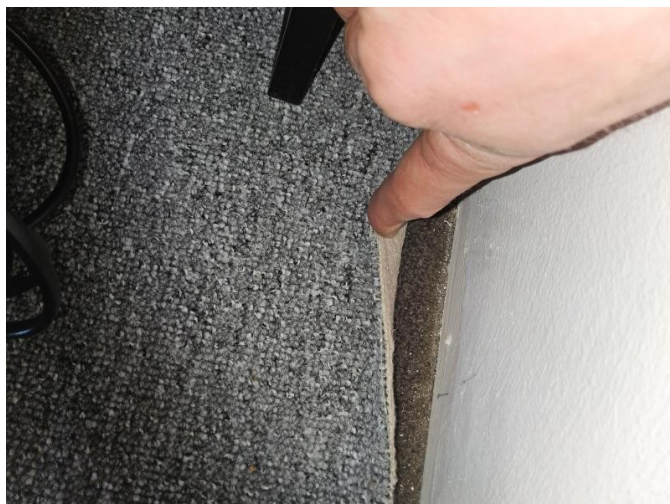
| Basis voor advies | De asbestdeskundige beoordeelt het materiaal als niet-asbestverdacht. |

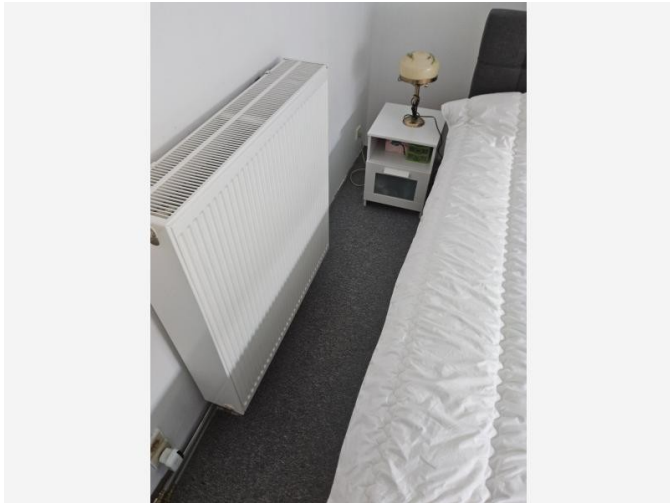
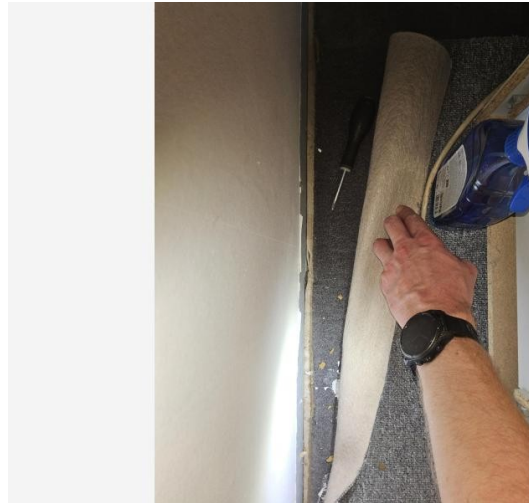
| Basis voor advies | De asbestdeskundige beoordeelt het materiaal als niet-asbestverdacht. |

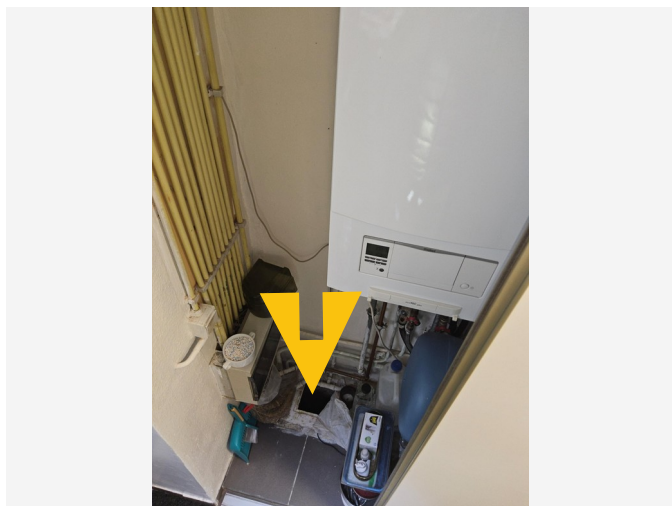
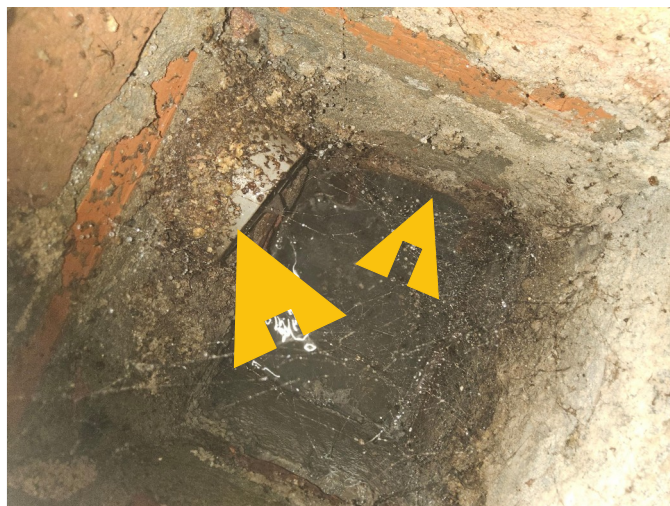
| Basis voor advies | De asbestdeskundige beoordeelt het materiaal als niet-asbestverdacht. |

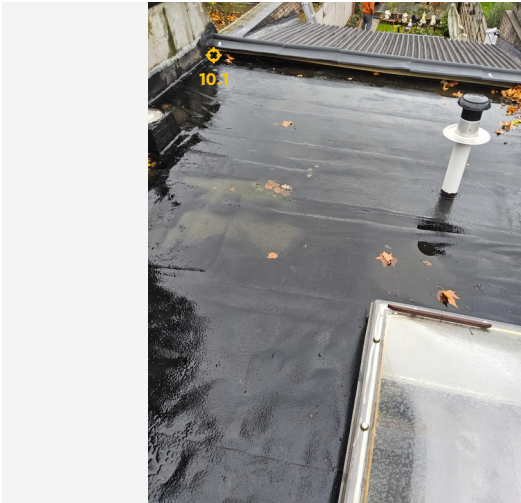
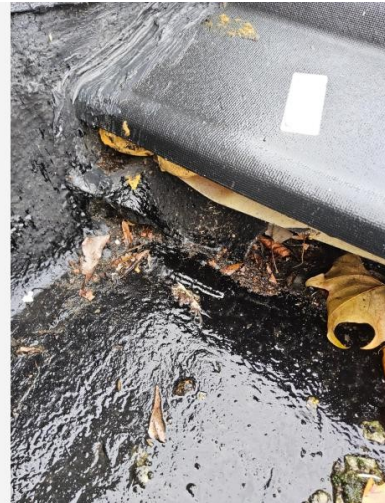
## Fiche 10: Roofing plat dak woning

Geen asbest

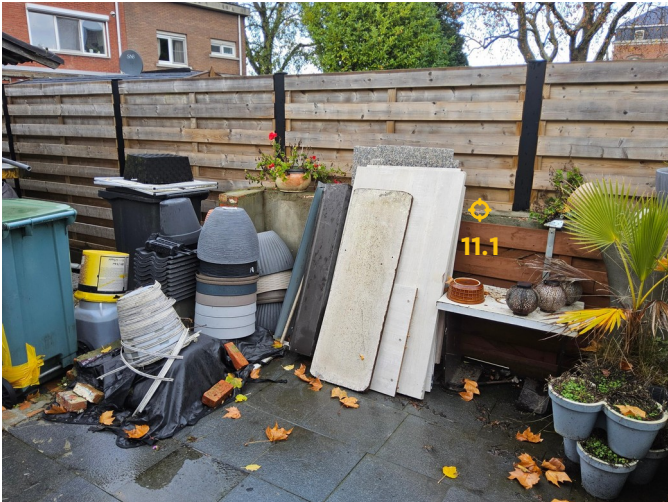
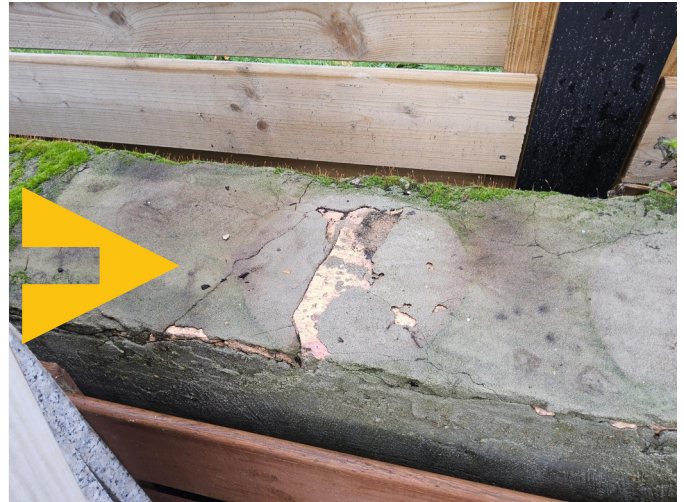
## Fiche 11: Cementering muren restanten oude constructie

Geen asbest

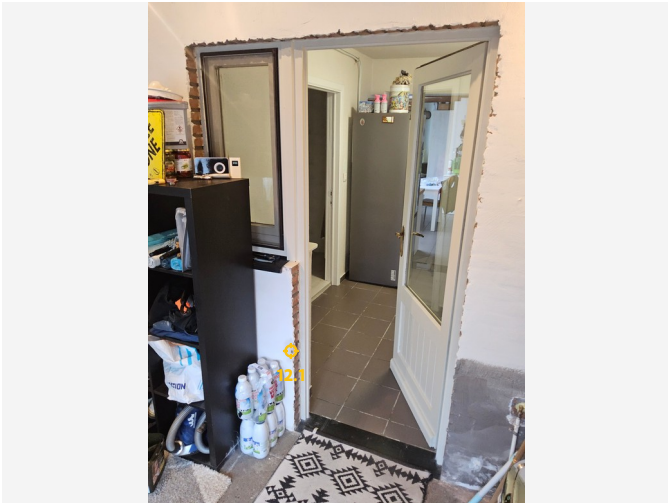
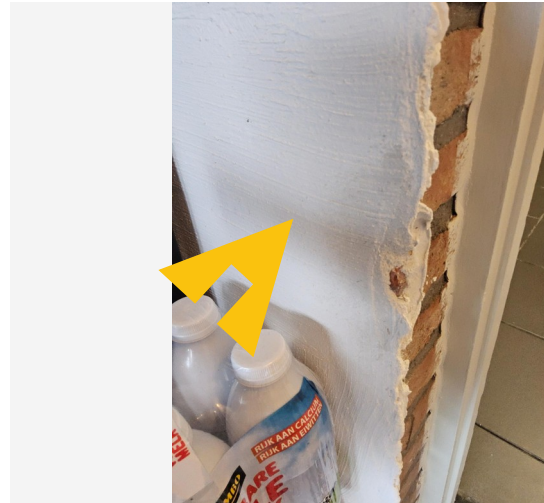
## Fiche 12: Cementering achtergevel woning

Geen asbest

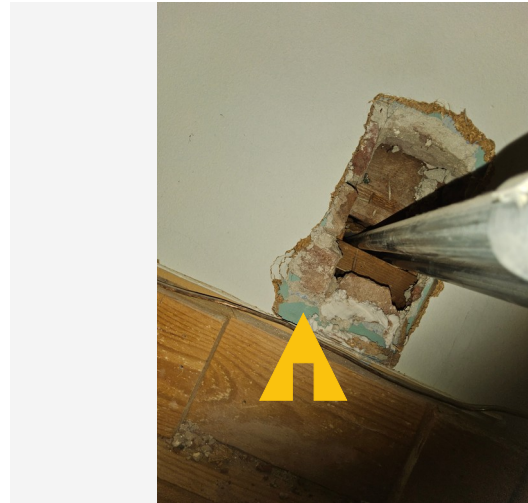
Detailfoto

Geen asbest

| Beschrijving | Pleisterwerk binnenmuren woning |
| Opmerking | Alle andere wanden werden afgewerkt met niet-asbestverdachte gipskartonplaten of houtvezelplaten. |

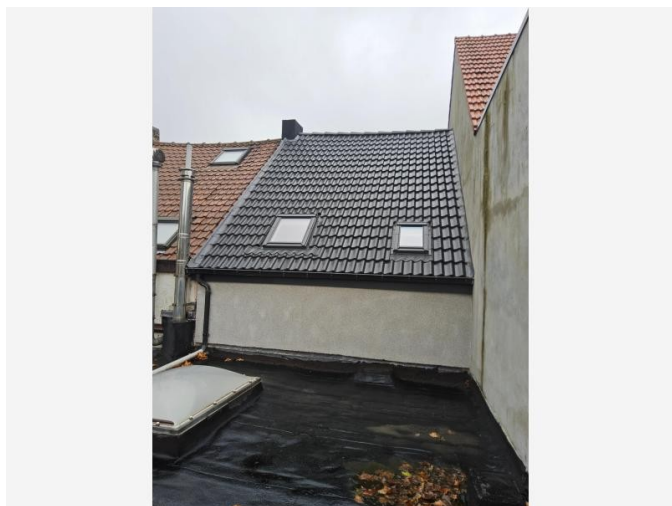
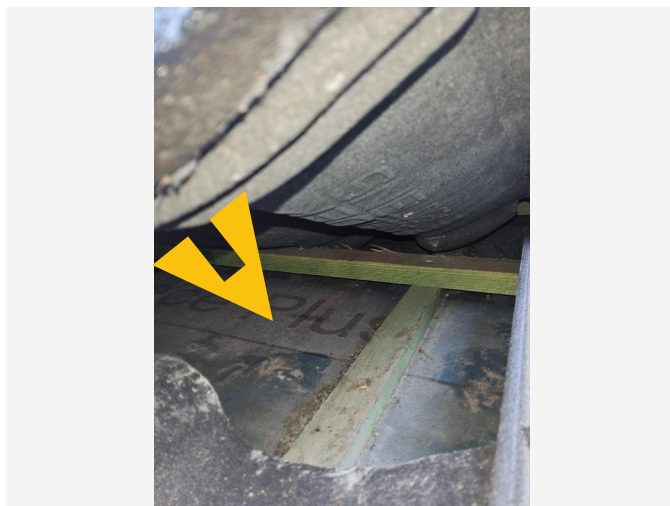
### Fiche 14: Onderdak hellend dak woning

| Beschrijving | Notitie | Terug te vinden op plannen |
|---|---|---|
| Fiche 14: Onderdak hellend dak woning | Onder één van de dakpannen werd een soepel niet-asbestverdacht dampscherm aangetroffen. In de zolder werd het plafond afgewerkt met niet-asbestverdachte gipskartonplaten en hout. Geen verder onderzoek van het onderdak mogelijk binnen het kader van het niet-destructief onderzoek. | - |

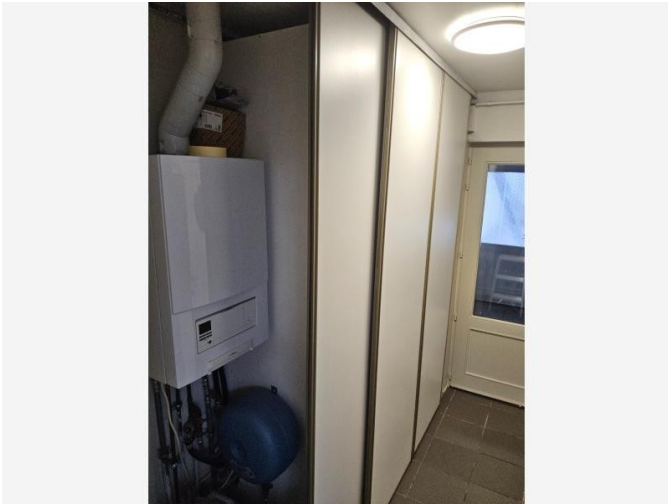
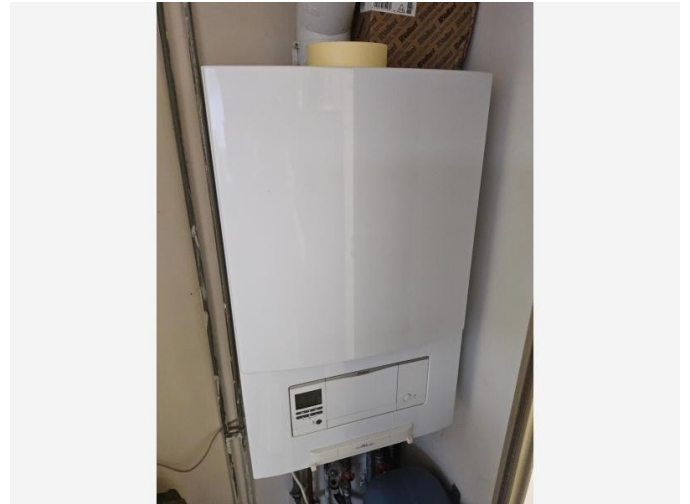
## Fiche 15: Stookketel

| Beschrijving | Notitie | Terug te vinden op plannen |
|---|---|---|
| Fiche 15: Stookketel | Vaillant Ecotec plus | - |

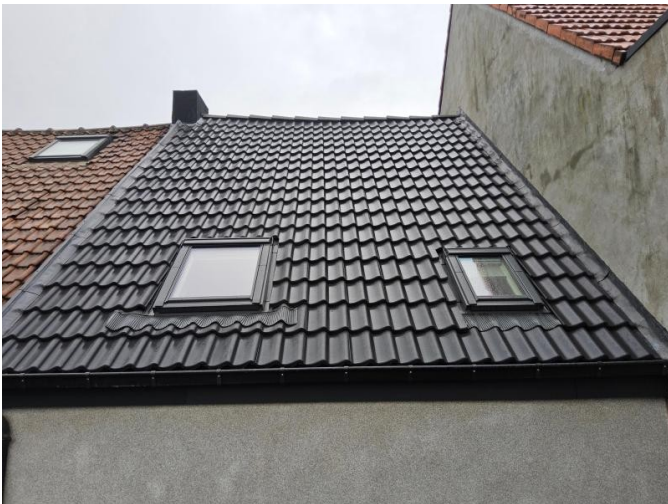
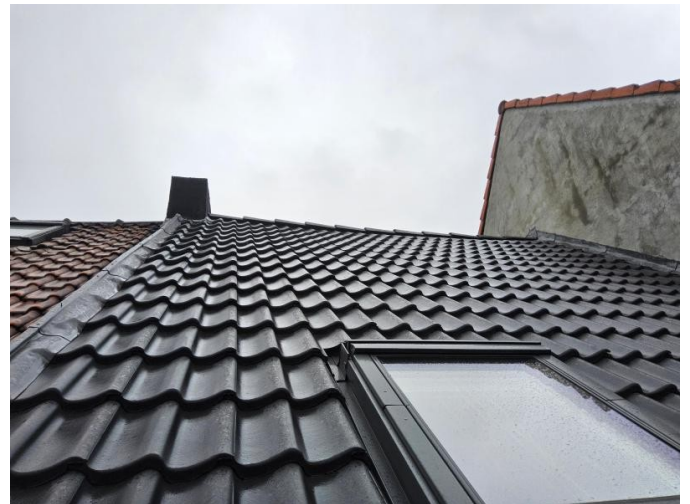
## Fiche 16: Dakpannen hellend dak woning

| Beschrijving | Notitie | Terug te vinden op plannen |
|---|---|---|
| Fiche 16: Dakpannen hellend dak woning | Klassieke dakpannen. | - |

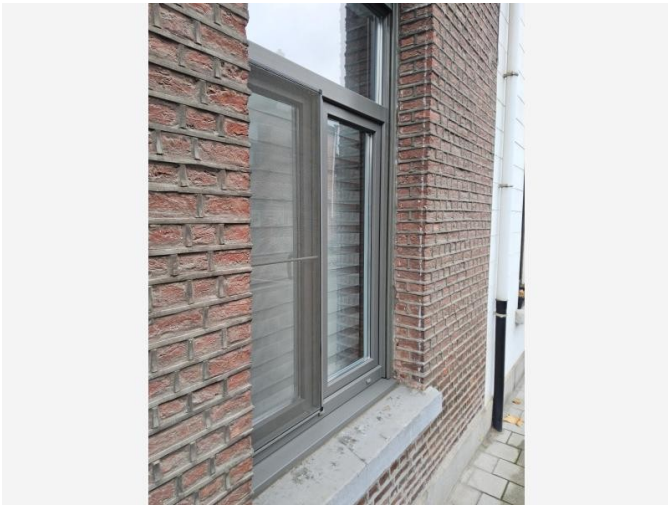
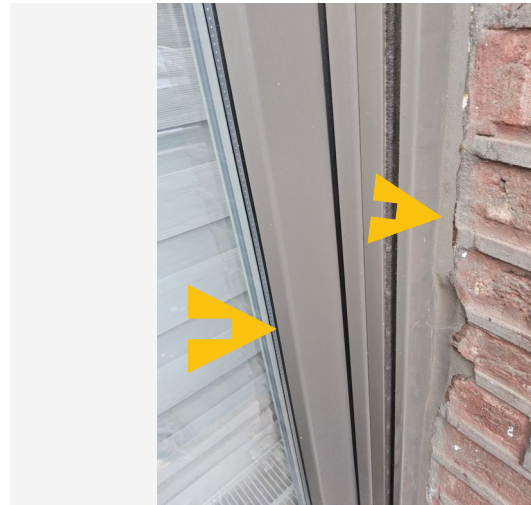
## Fiche 17: Silicone schrijnwerk en tussen schrijnwerk en metselwerk woning

| Beschrijving | Notitie | Terug te vinden op plannen |
|---|---|---|
| Fiche 17: Silicone schrijnwerk en tussen schrijnwerk en metselwerk woning | Soepele silicone. Er werden geen asbestverdachte mastieken aangetroffen. Niet asbestverdacht. | - |

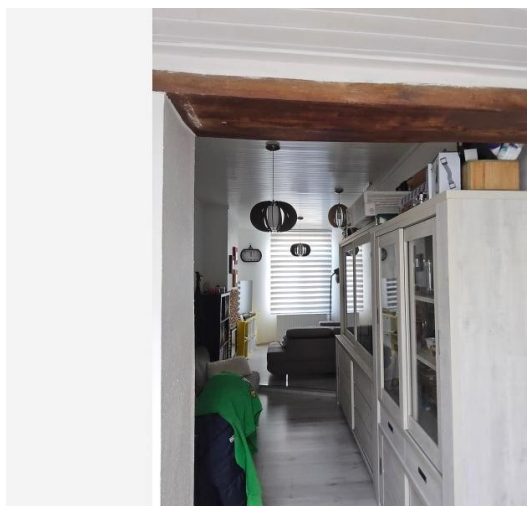
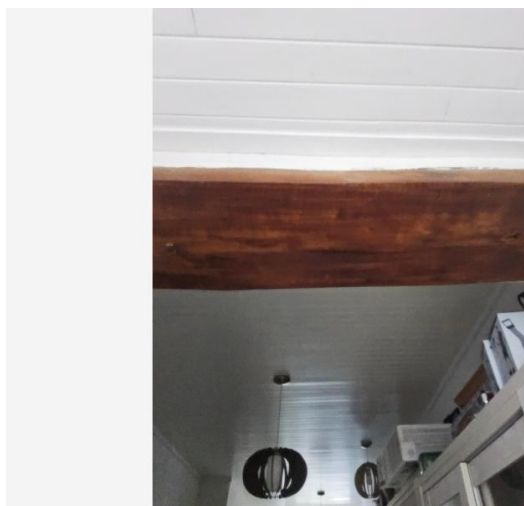
### Fiche 20: Valse plafonds woning

| Beschrijving | Notitie | Terug te vinden op plannen |
|---|---|---|
| Fiche 20: Valse plafonds woning | Alle plafonds werden afgewerkt met niet-asbestverdachte gipskartonplaten of hout. Mogelijks bevindt er zich nog pleisterwerk achter de valse plafonds. Dit kan niet worden onderzocht binnen het kader van het niet-destructief onderzoek. | - |
