# Asbestinventarisatetest

Zwaluwenlaan 1/B, 2630 Aartselaar

Attestnummer : 20251126-000063.000

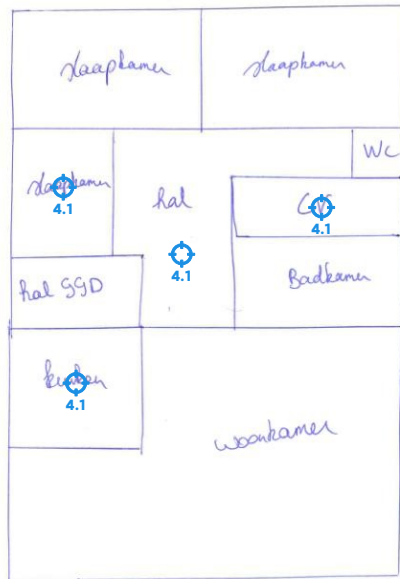
## Plan 1.2: 1ste verdieping plafond pleister

| Beschrijving | Type | Actie |
|---|---|---|
| 4.1 Code: M760079 | Mengmonster | - |

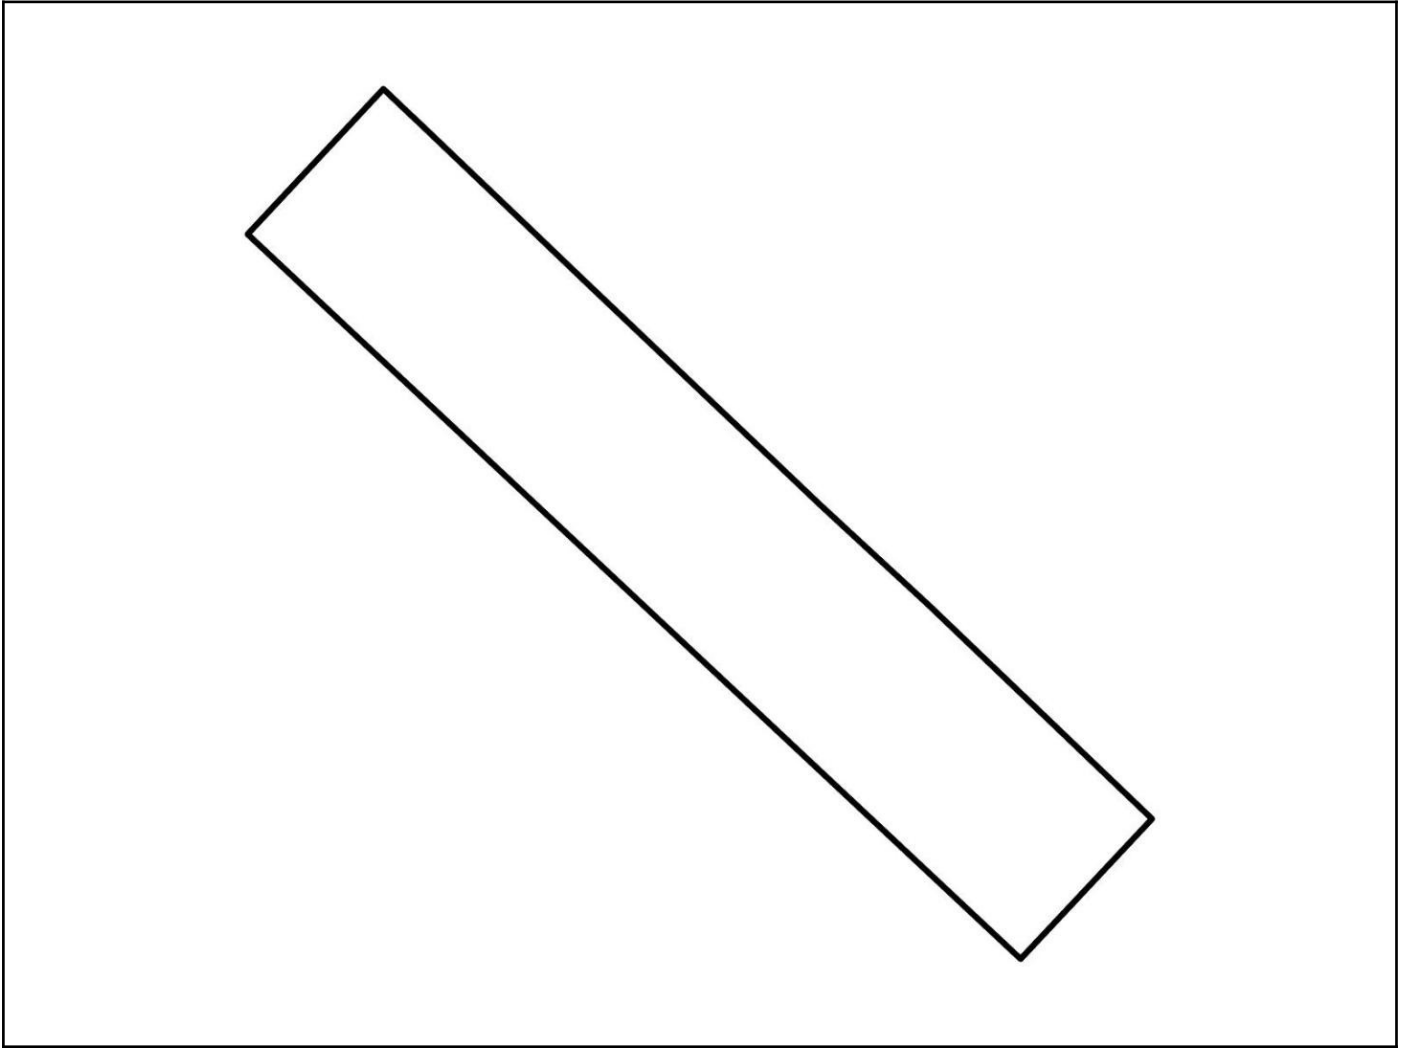
## Plan 2.1: Bijgebouw plan

- 0 Asbestmaterialen
- 0 Beperkingen
- 0 Uitsluitingen
- 0 Roerende goederen
- 0 Puin, steenslag, (water)bodem
- 0 Adviezen
- 0 Geen asbest
