# Asbestinventarisatetest

Deken De Winterstraat 29/3, 2600 Antwerpen

Attestnummer : 20251210-000427.000

Uitgegeven op : 10.12.2025

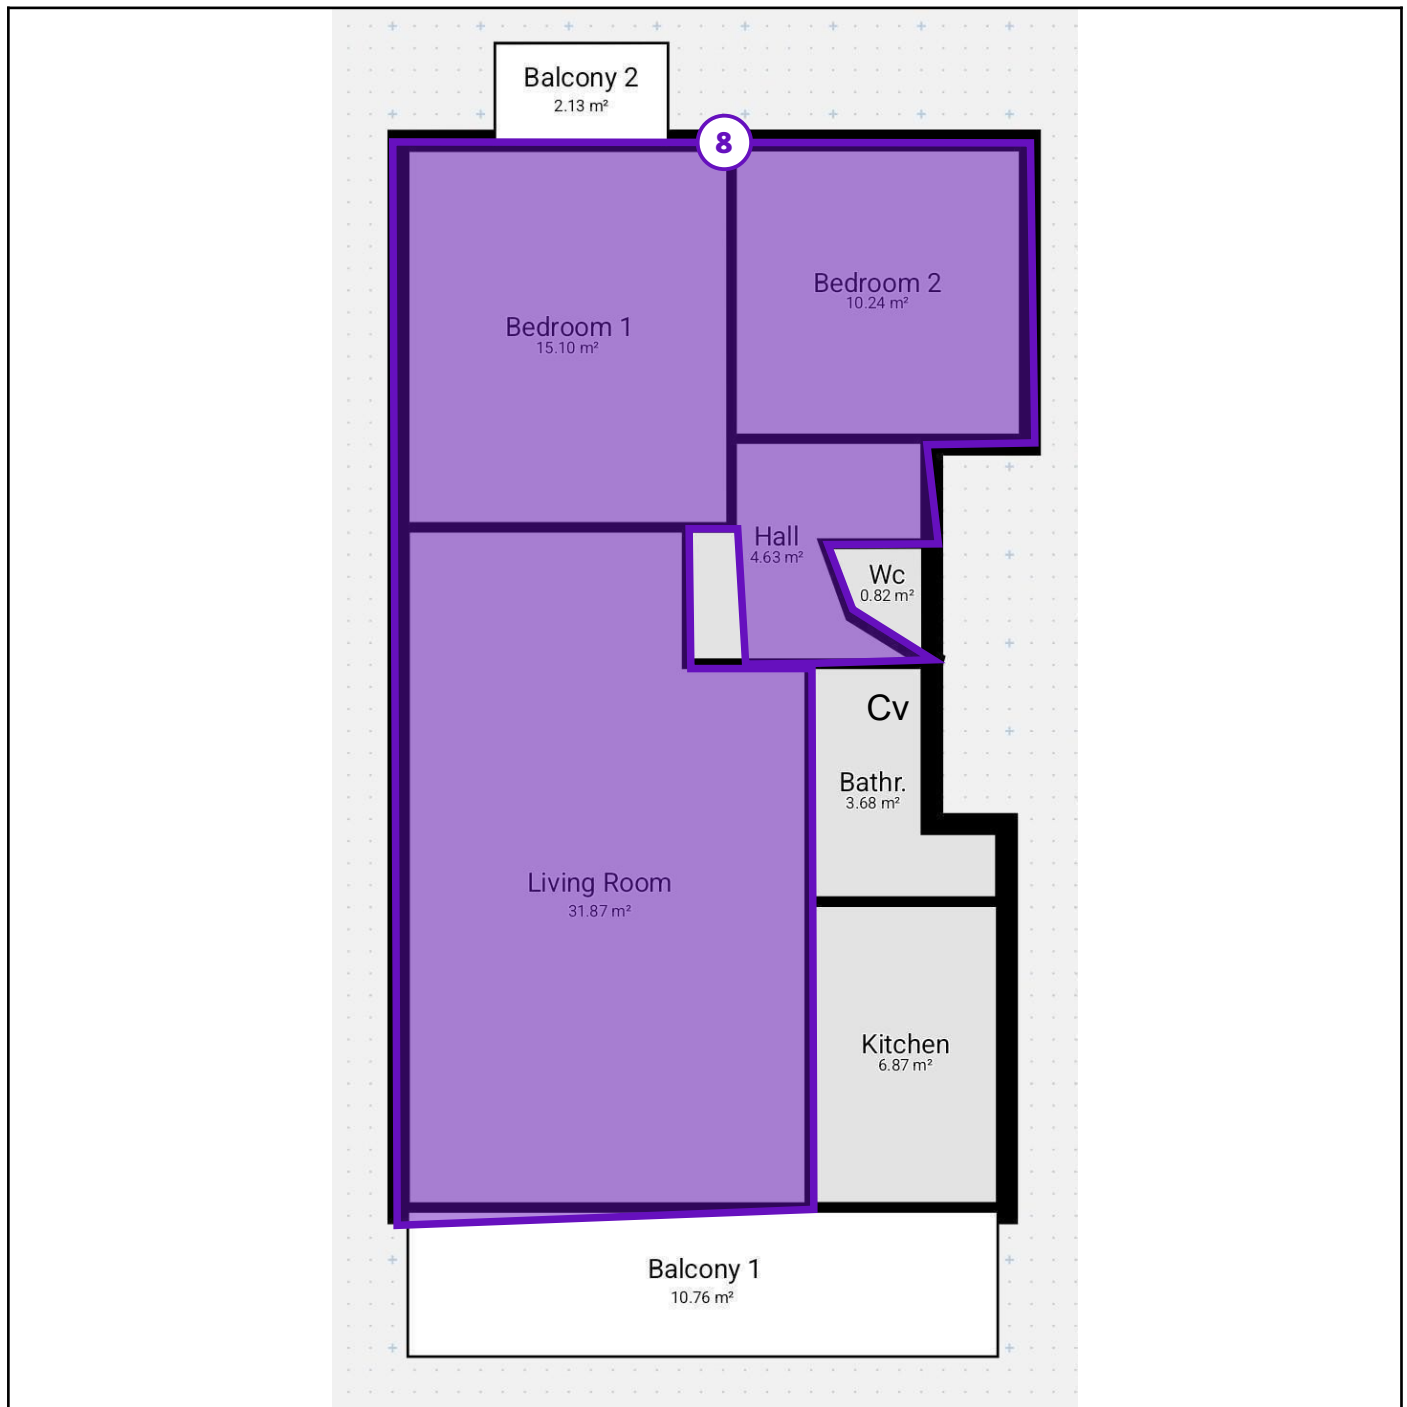
## Plan 1.9: Appartement bus 3

| Beschrijving | Type | Actie |
|---|---|---|
| 8. Onderliggende lagen vloerzeilen slaapkamers, inkomhal en woonkamer | Advies | - |
