# Asbestinventarisatetest

Fruithoflaan 118/0908, 2600 Antwerpen

Attestnummer : **20251105-000241.000**

Uitgegeven op : **05.11.2025**

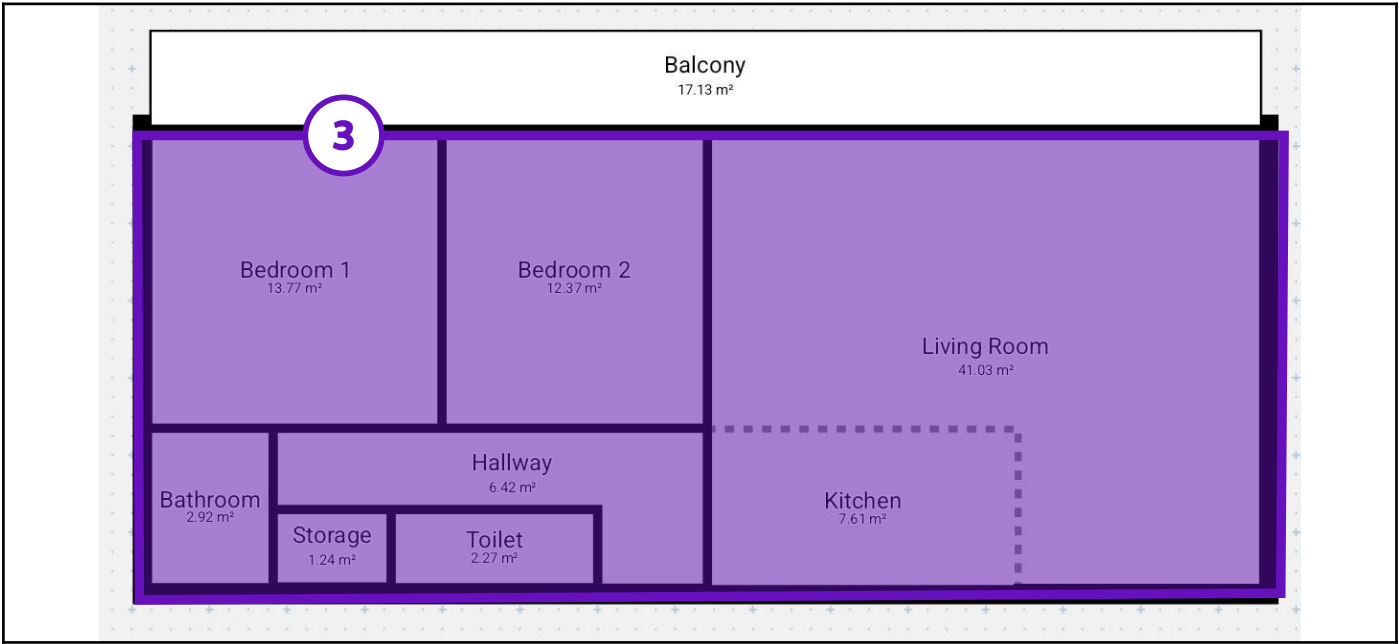
# Plan 1.1: Appartement bus 0908

| Beschrijving | Type | Actie |
|---|---|---|
| 1. Invulpanelen buitengevel appartement | Advies | - |
