# Asbestinventarisatetest

Frederik Sheidlaan 29/B, 2630 Aartselaar

Attestnummer : 20260119-000323.000

**Asbestveilig** (maar niet asbestvrij)

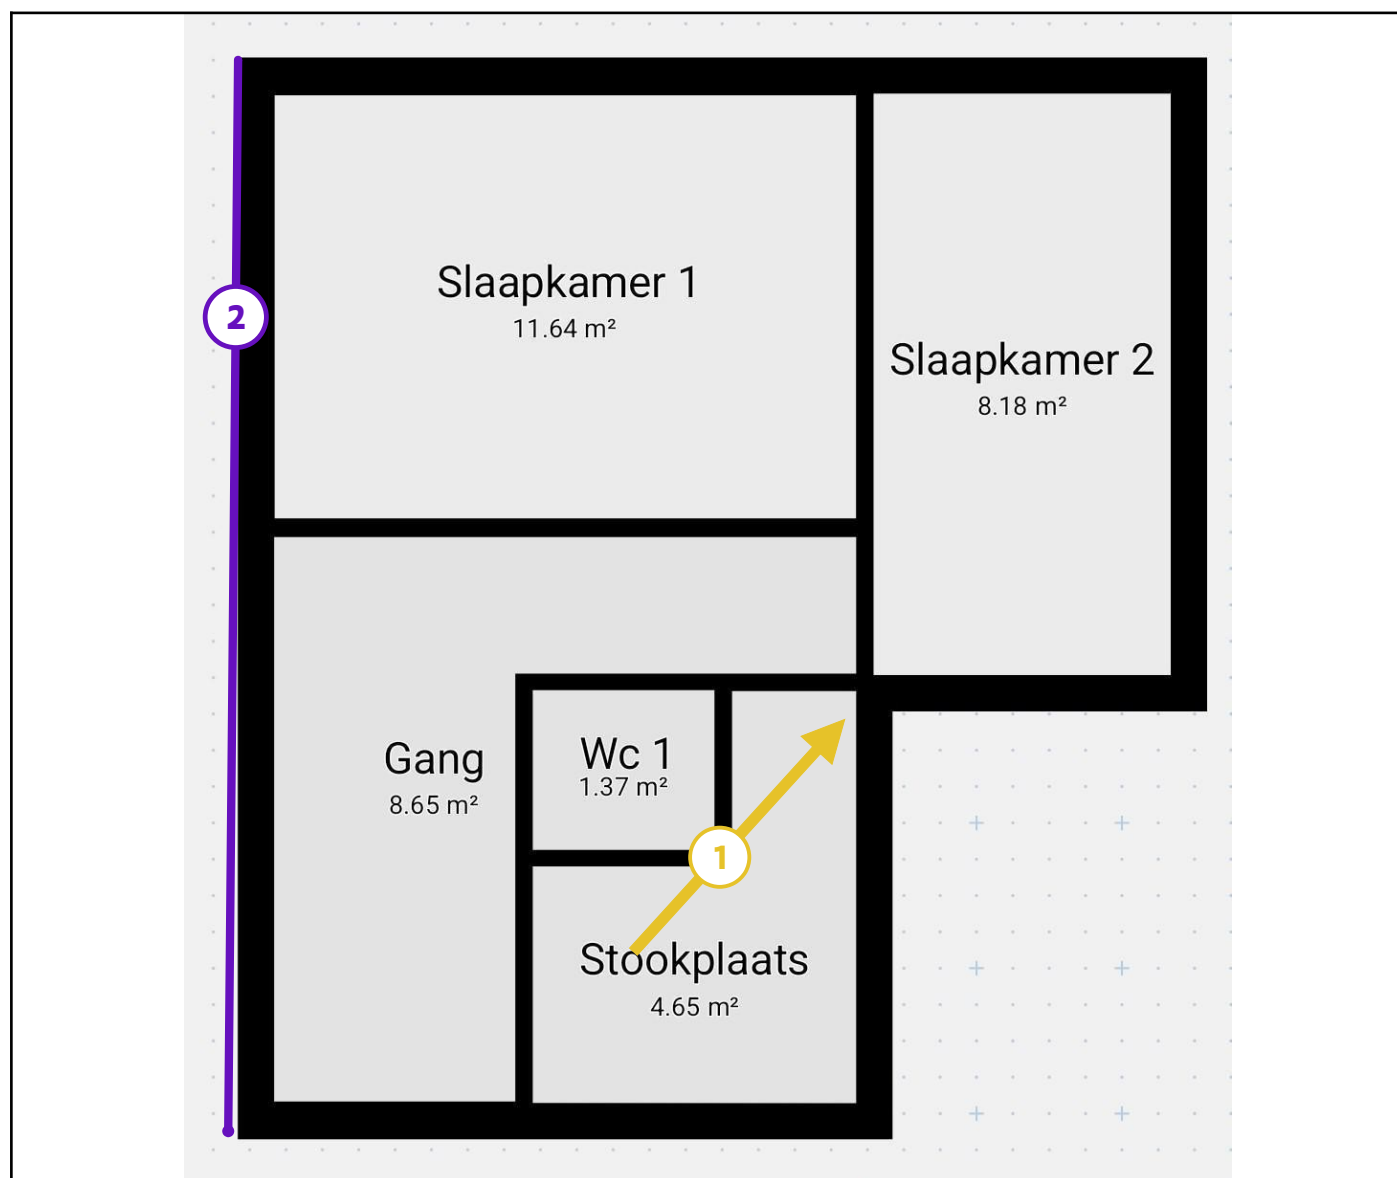
## Plan 1.3: Gelijkvloers (woongedeelte)

| Beschrijving | Type | Actie |
|---|---|---|
| 2. Leien zijgevel appartementsgebouw | Advies | - |

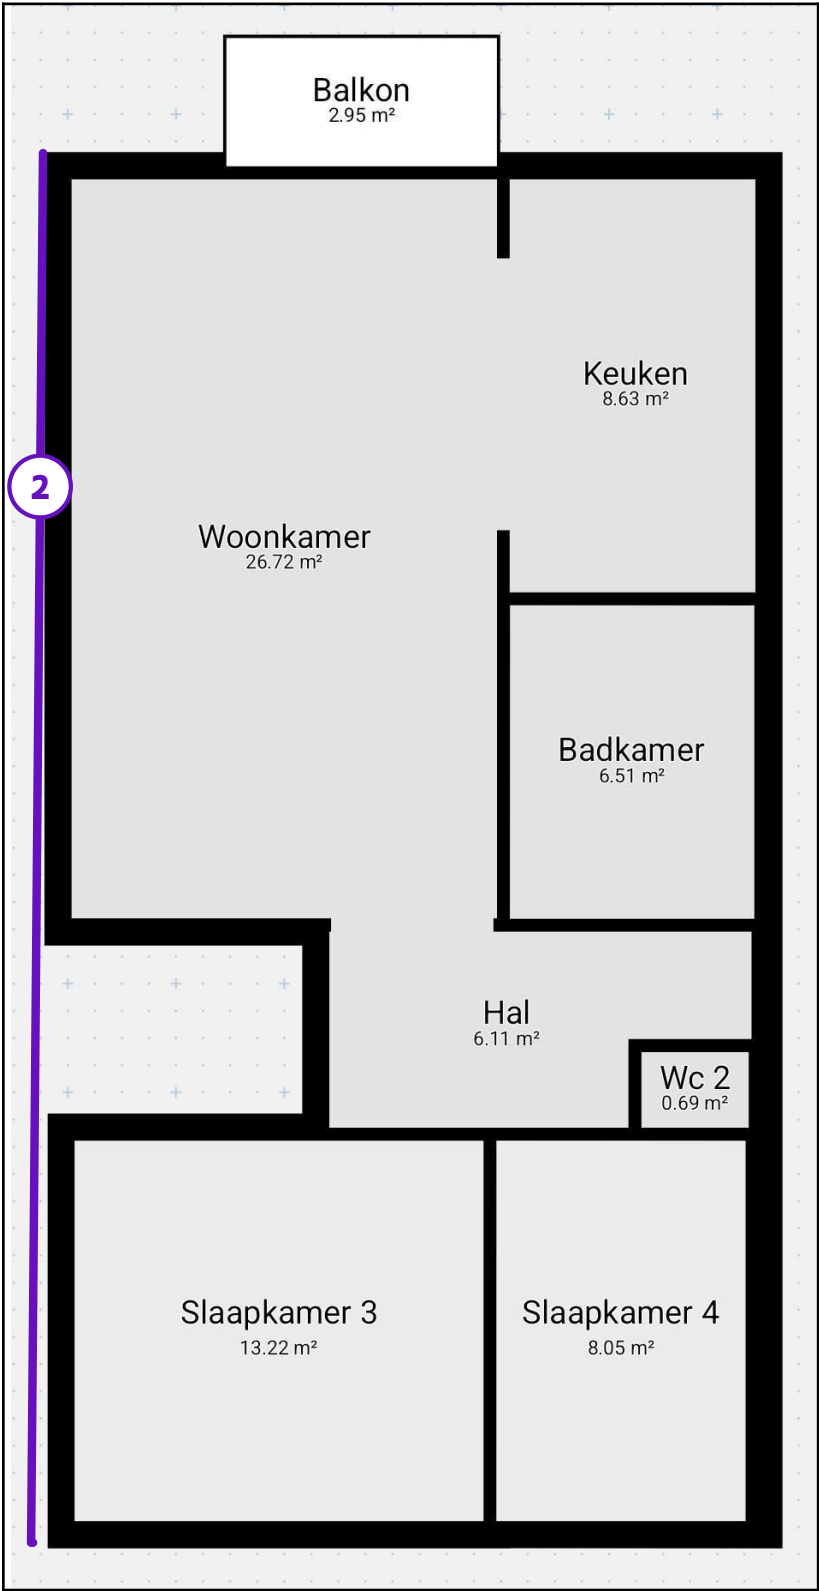
# Plan 1.6: Eerste verdieping

| 2. Leien zijgevel appartementsgebouw | Advies | - |
