# Asbestinventarisatetest

Lodewijk Van Berckenlaan 13/1, 2600 Antwerpen

Attestnummer : **20260221-000049.000**

Uitgegeven op : **21.02.2026**

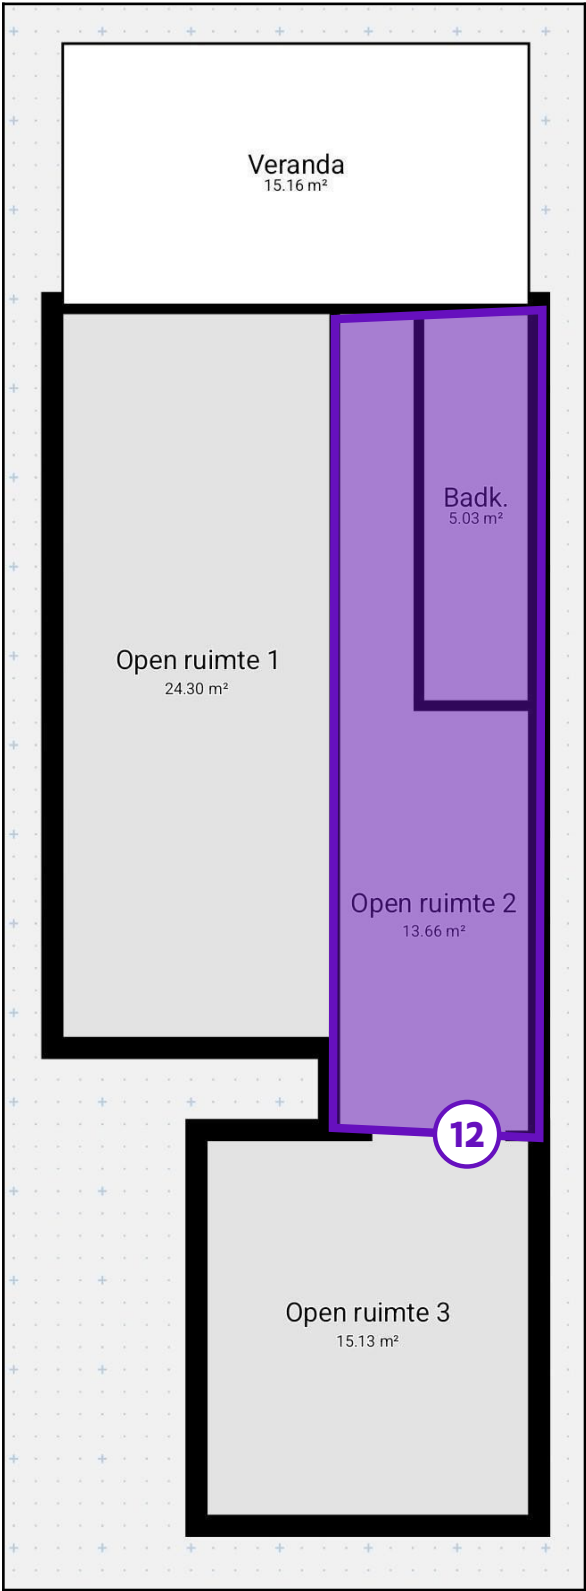
# Plan 1.3: Gelijkvloers

| 12. Waarneembaar onderdak plat dak gelijkvloers | Overige ruimte of materiaal | - |

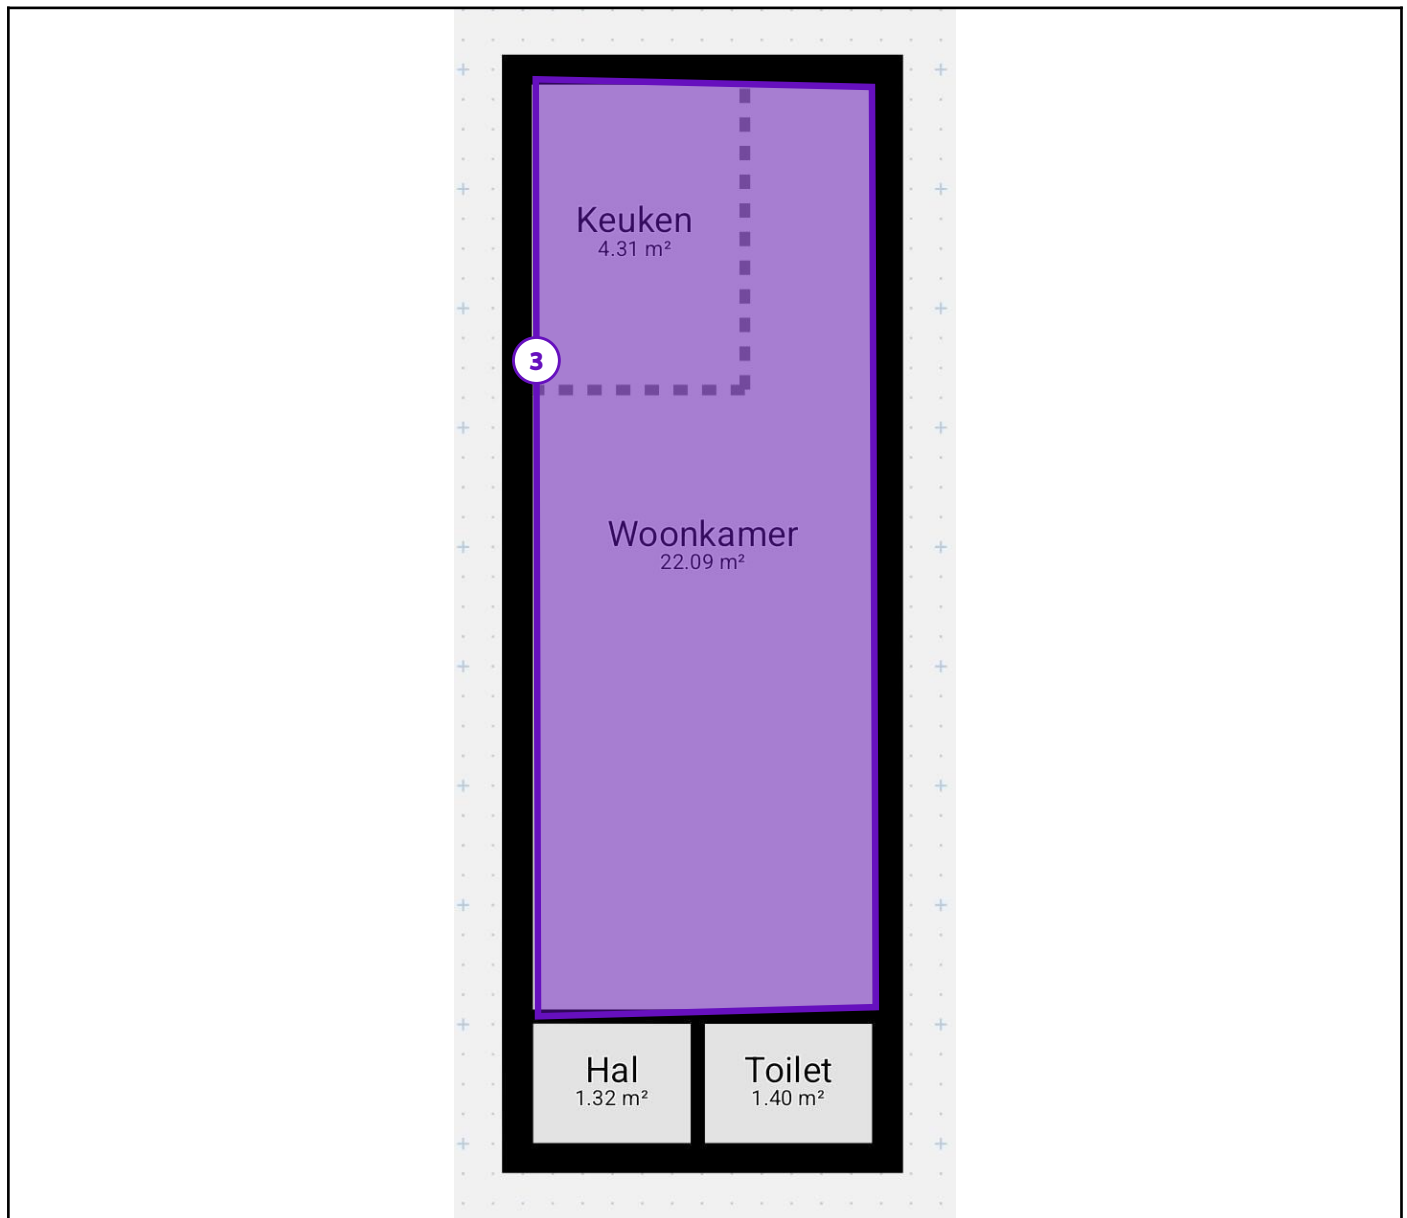
## Plan 1.7: Eerste verdieping

| Beschrijving | Type | Actie |
|---|---|---|
| 3. Materiaal in opslag woonkamer en keuken eerste verdieping | Beperking | - |

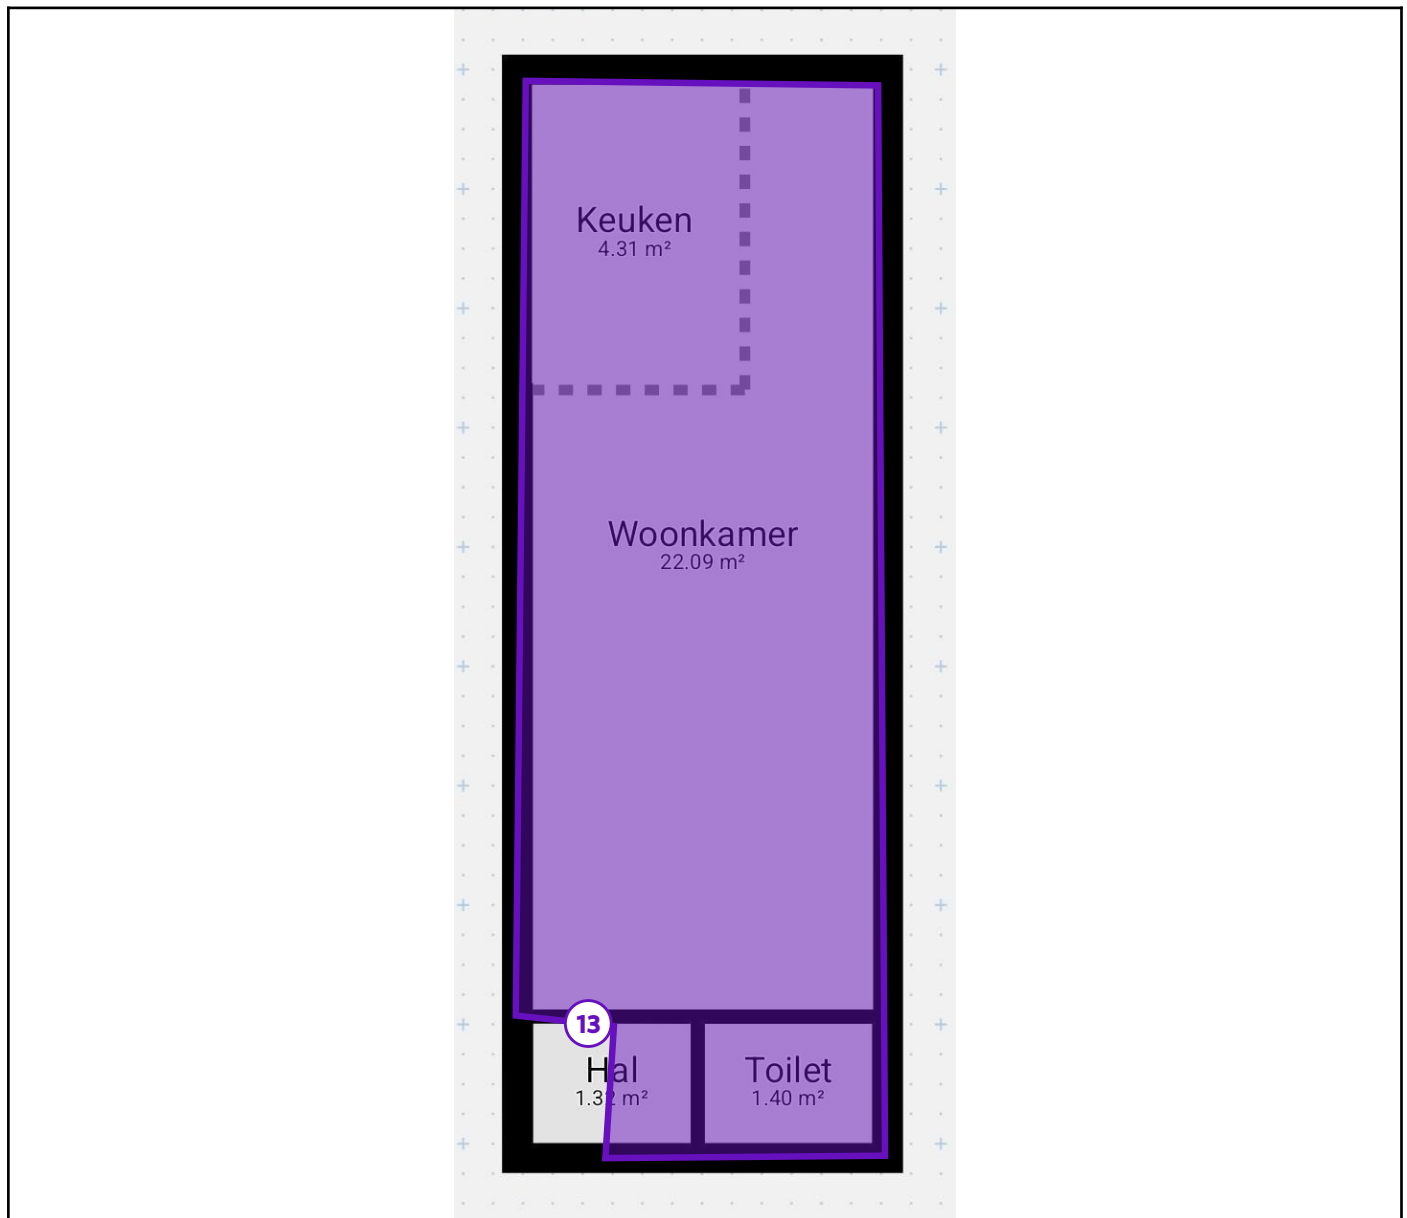
## Plan 1.8: Eerste verdieping

| Beschrijving | Type | Actie |
|---|---|---|
| 13. Plafonds eerste verdieping (uitz. opbergkast hal) | Overige ruimte of materiaal | - |
