# Asbestinventarisatetest

Statielei 85/3, 2640 Mortsel

Attestnummer : **20250507-000026.000**

Uitgegeven op : **07.05.2025**

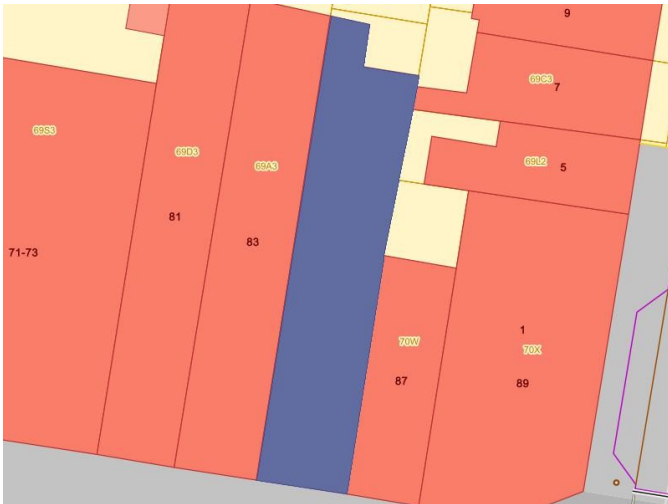
## Zone 1: Hoofdgebouw

- 0 Asbestmaterialen
- 1 Beperking
- 0 Uitsluitingen
- 0 Roerende goederen
- 0 Puin, steenslag, (water)bodem
- 4 Adviezen
- 3 Geen asbest
