# Asbestinventarisatetest

Fruithoflaan 124/0402, 2600 Antwerpen

Attestnummer : **20250121-000379.000**

Uitgegeven op : **21.01.2025**

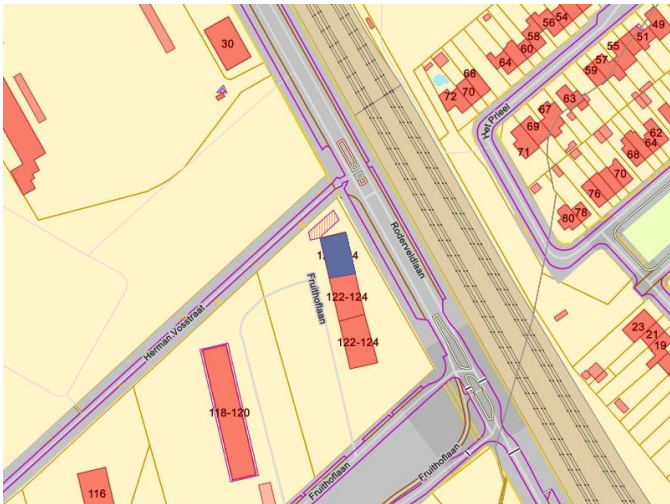
## Zone 2: Overig gebied

- 0 Asbestmaterialen
- 0 Beperkingen
- 0 Roerende goederen
- 0 Puin, steenslag, (water)bodem
- 0 Adviezen
- 0 Geen asbest
