# Asbestinventarisatetest

Lodewijk Van Berckenlaan 13/3, 2600 Antwerpen

Attestnummer : **20260221-000050.000**

Uitgegeven op : **21.02.2026**

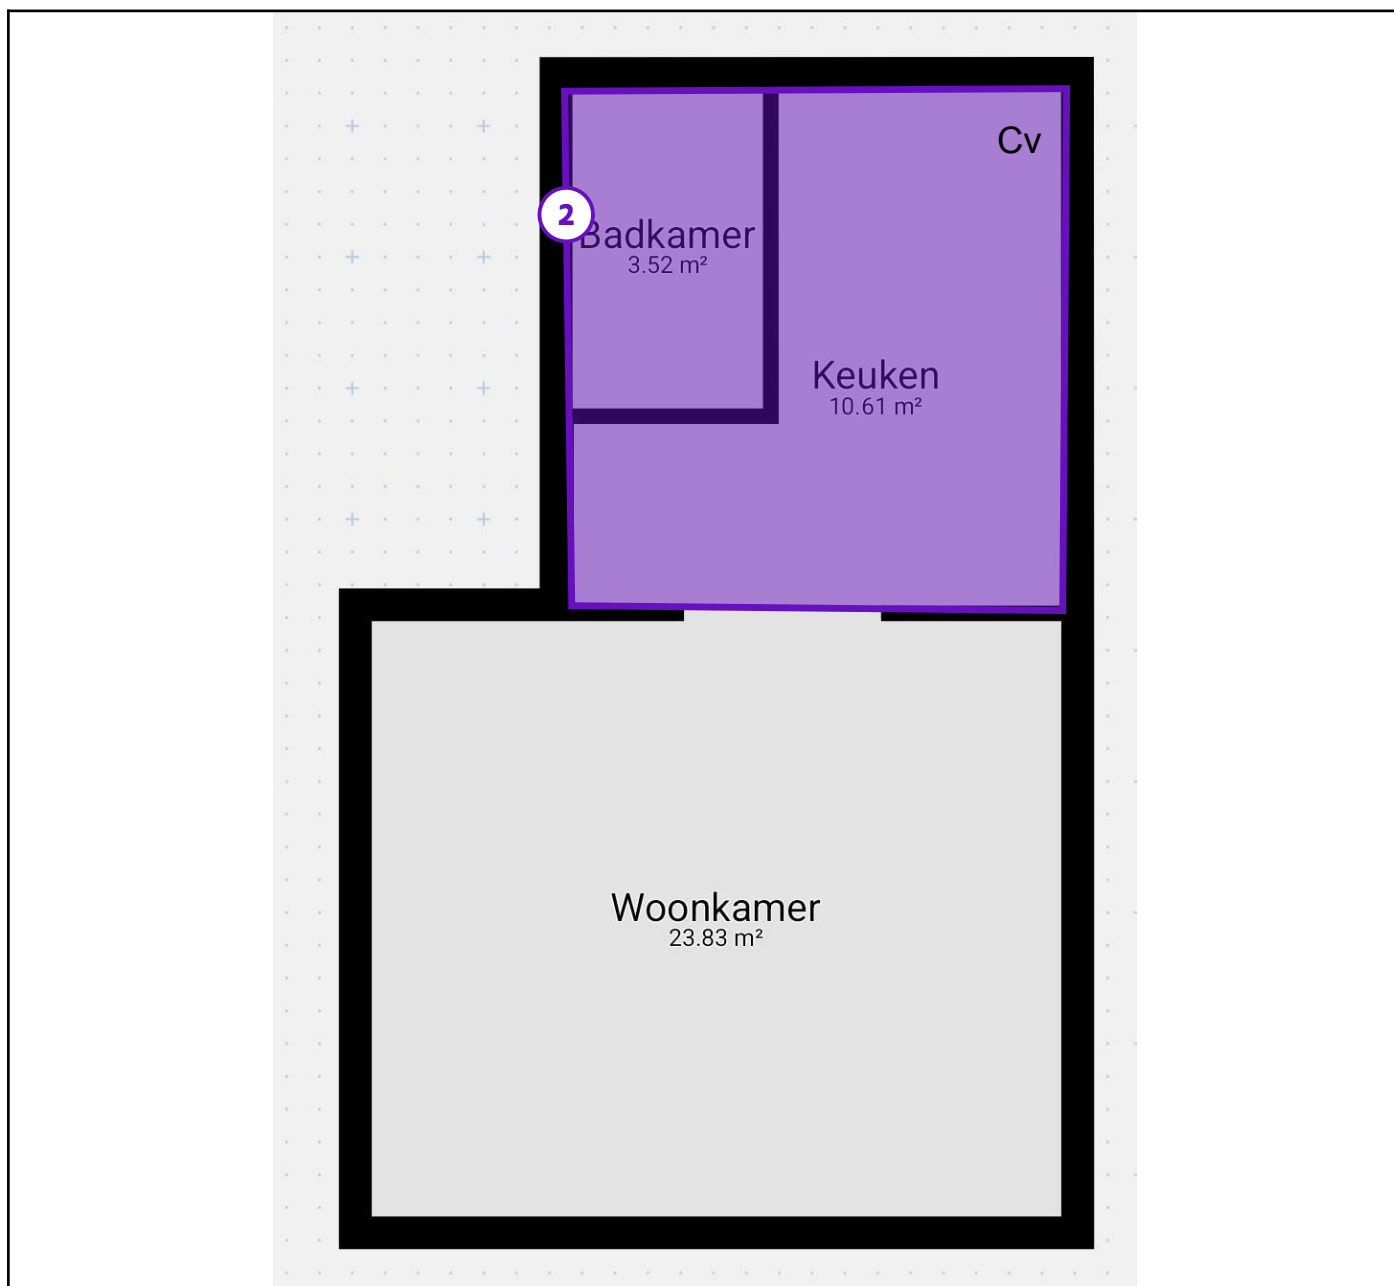
## Plan 1.2: Appartement bus 3 eerste verdieping

| Beschrijving | Type | Actie |
|---|---|---|
| 2. Vloerzeilen keuken en badkamer eerste verdieping | Advies | - |
