# Asbestinventarisatetest

Nieuwstraat 69, 2840 Rumst

Attestnummer : **20260303-000028.000**

**Asbestveilig** (maar mogelijk niet asbestvrij)

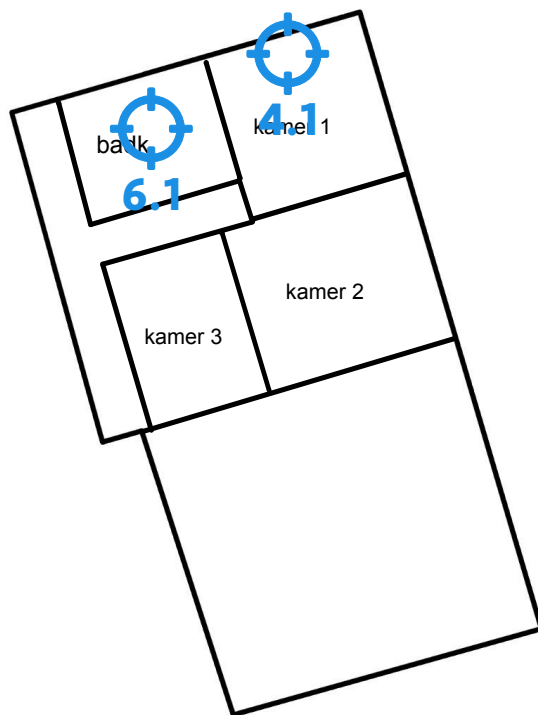
## Plan 1.3: 1ste verdieping plan

Pleister aanwezig op alle muren.  
Pleister aanwezig op alle plafonds.  
Gyproc voor alle muren.
