# Asbestinventarisatetest

Lodewijk Gerritslaan 38/201, 2600 Antwerpen

Attestnummer : 20260220-000091.000

Uitgegeven op : 20.02.2026

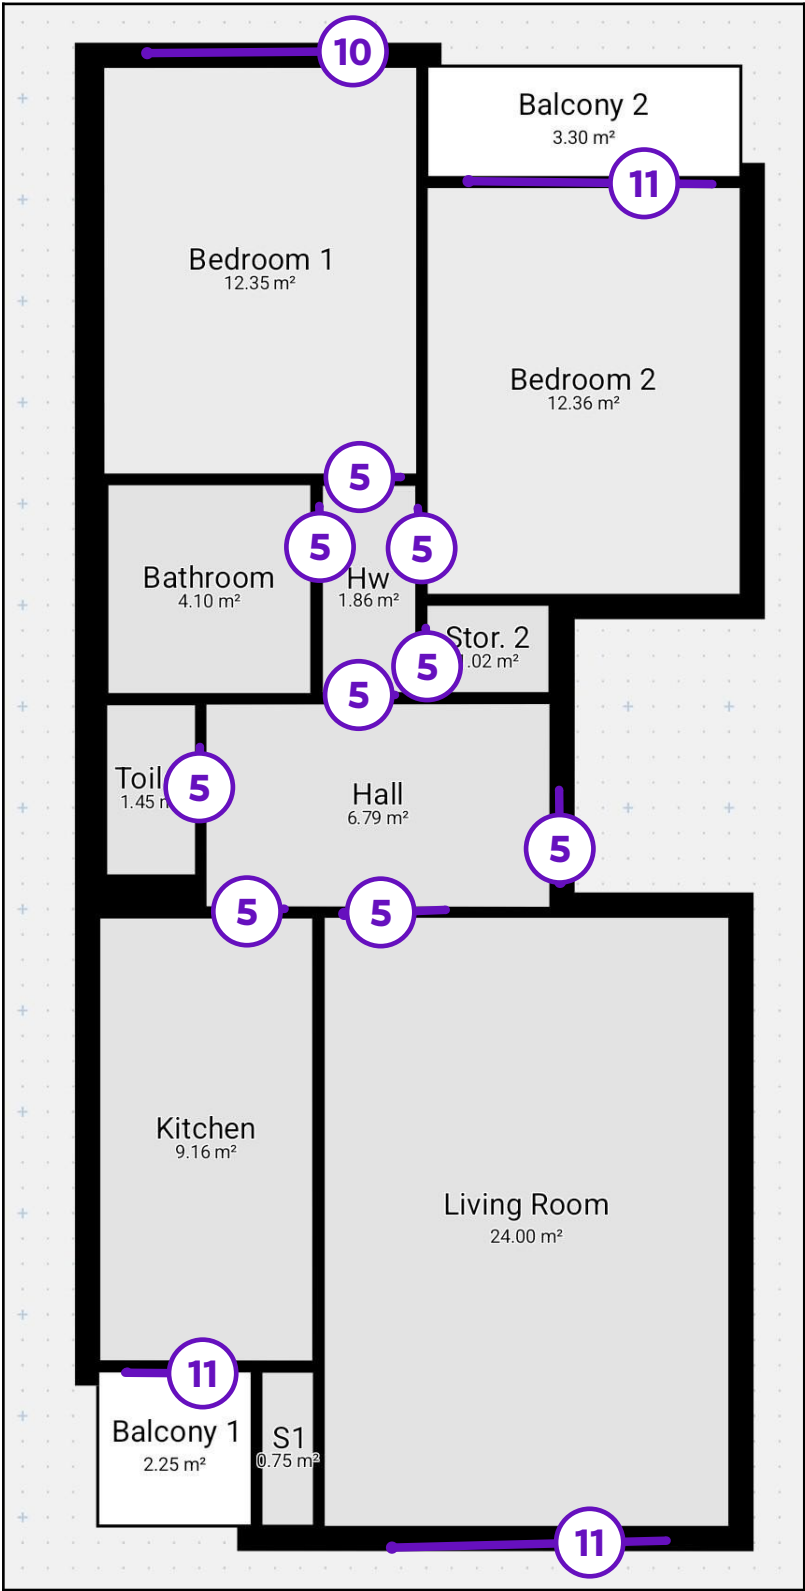
# Plan 1.1: Appartement 201

| 11. Afdichtingsmateriaal in en rond schrijnwerk appartement (ex. sk 1) | Overige ruimte of materiaal | - |

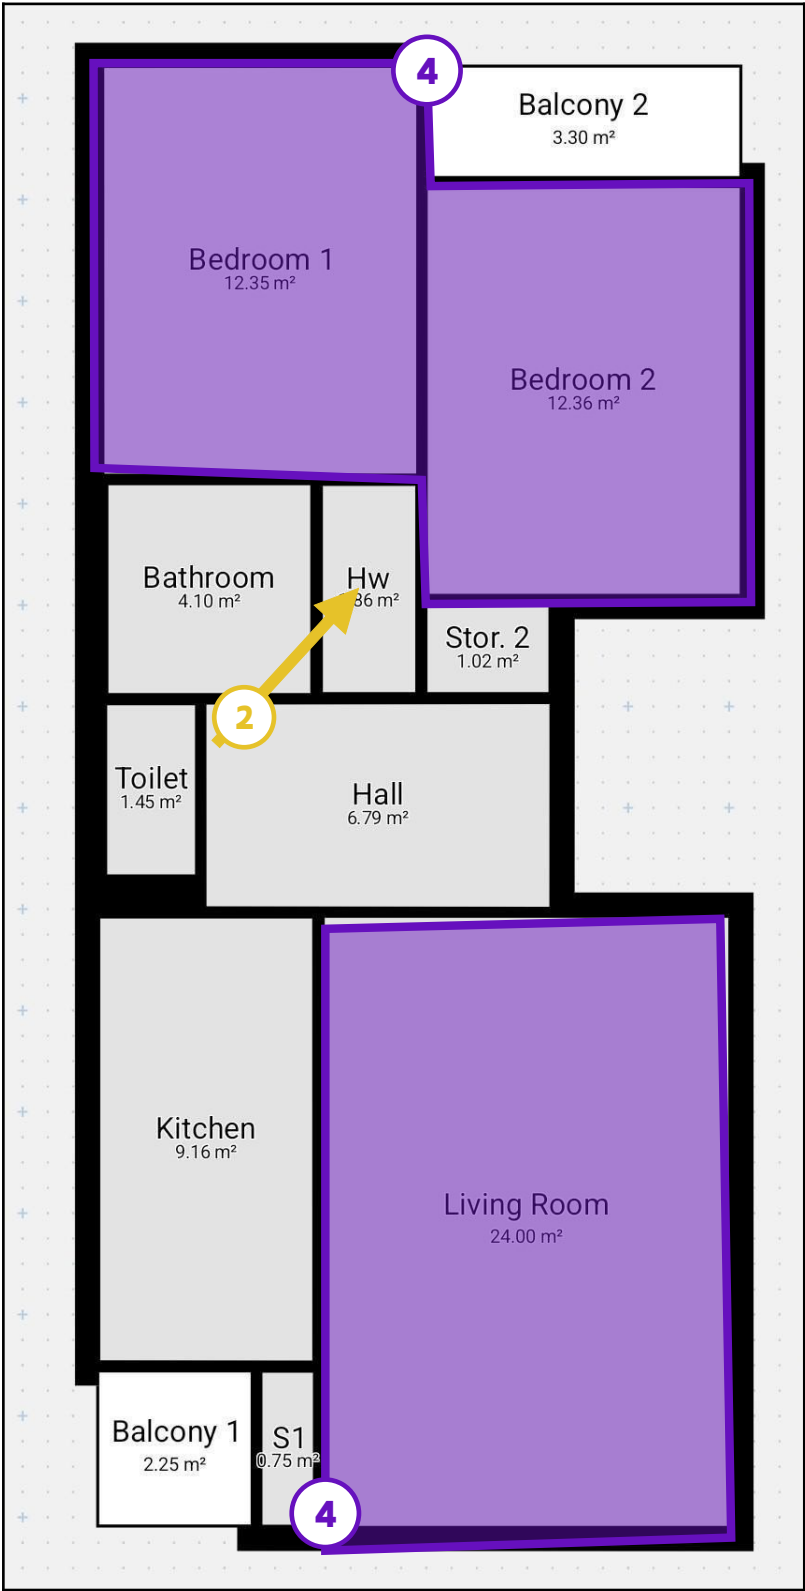
# Plan 1.3: Appartement 201

| 4. Laminaat vloeren appartement | Advies | - |

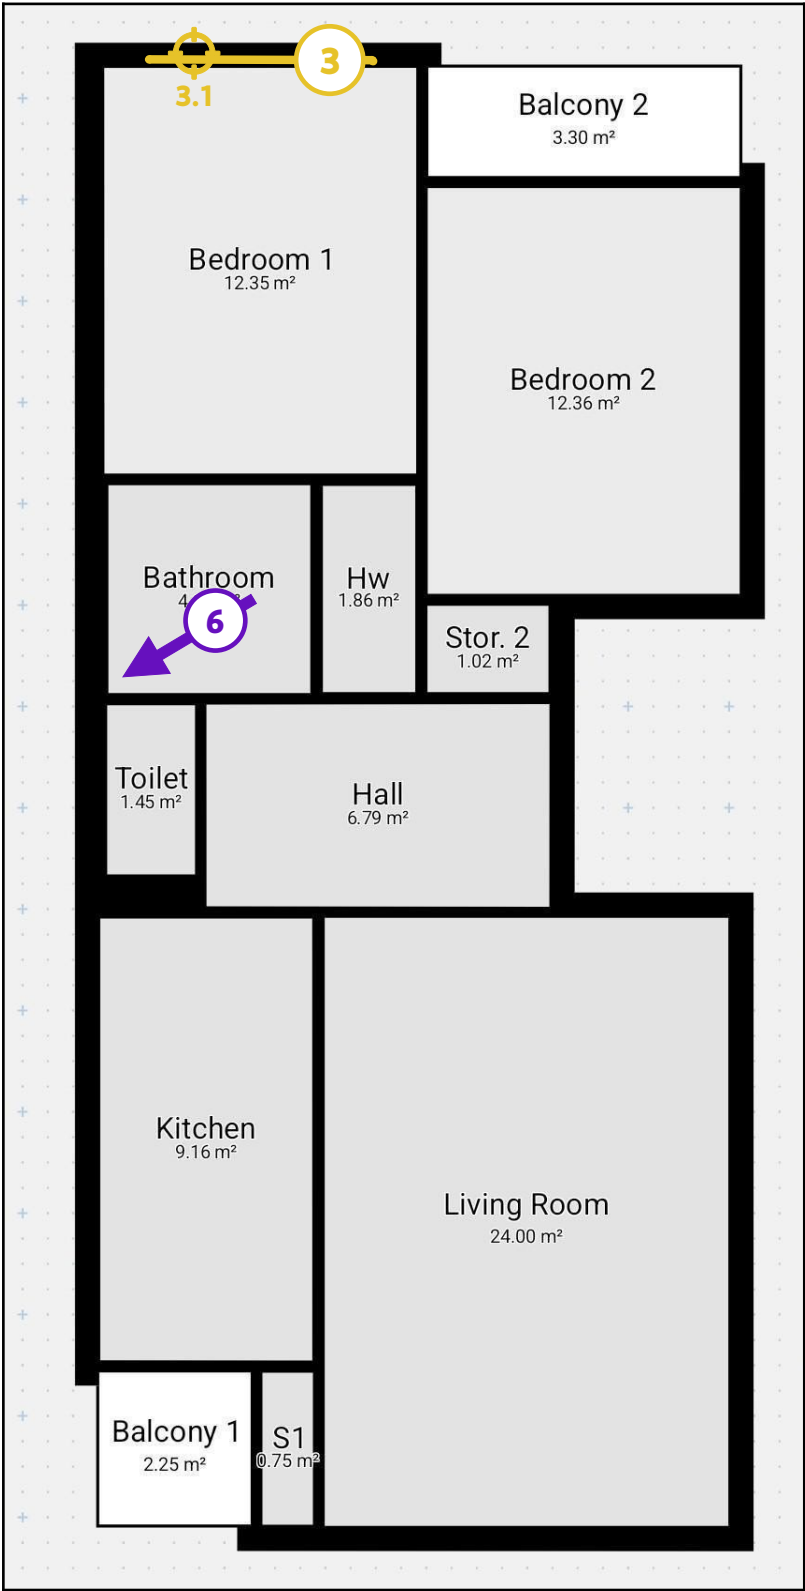
# Plan 1.5: Appartement 201

| 6. Ventilatieopeningsschacht badkamer | Advies | - |

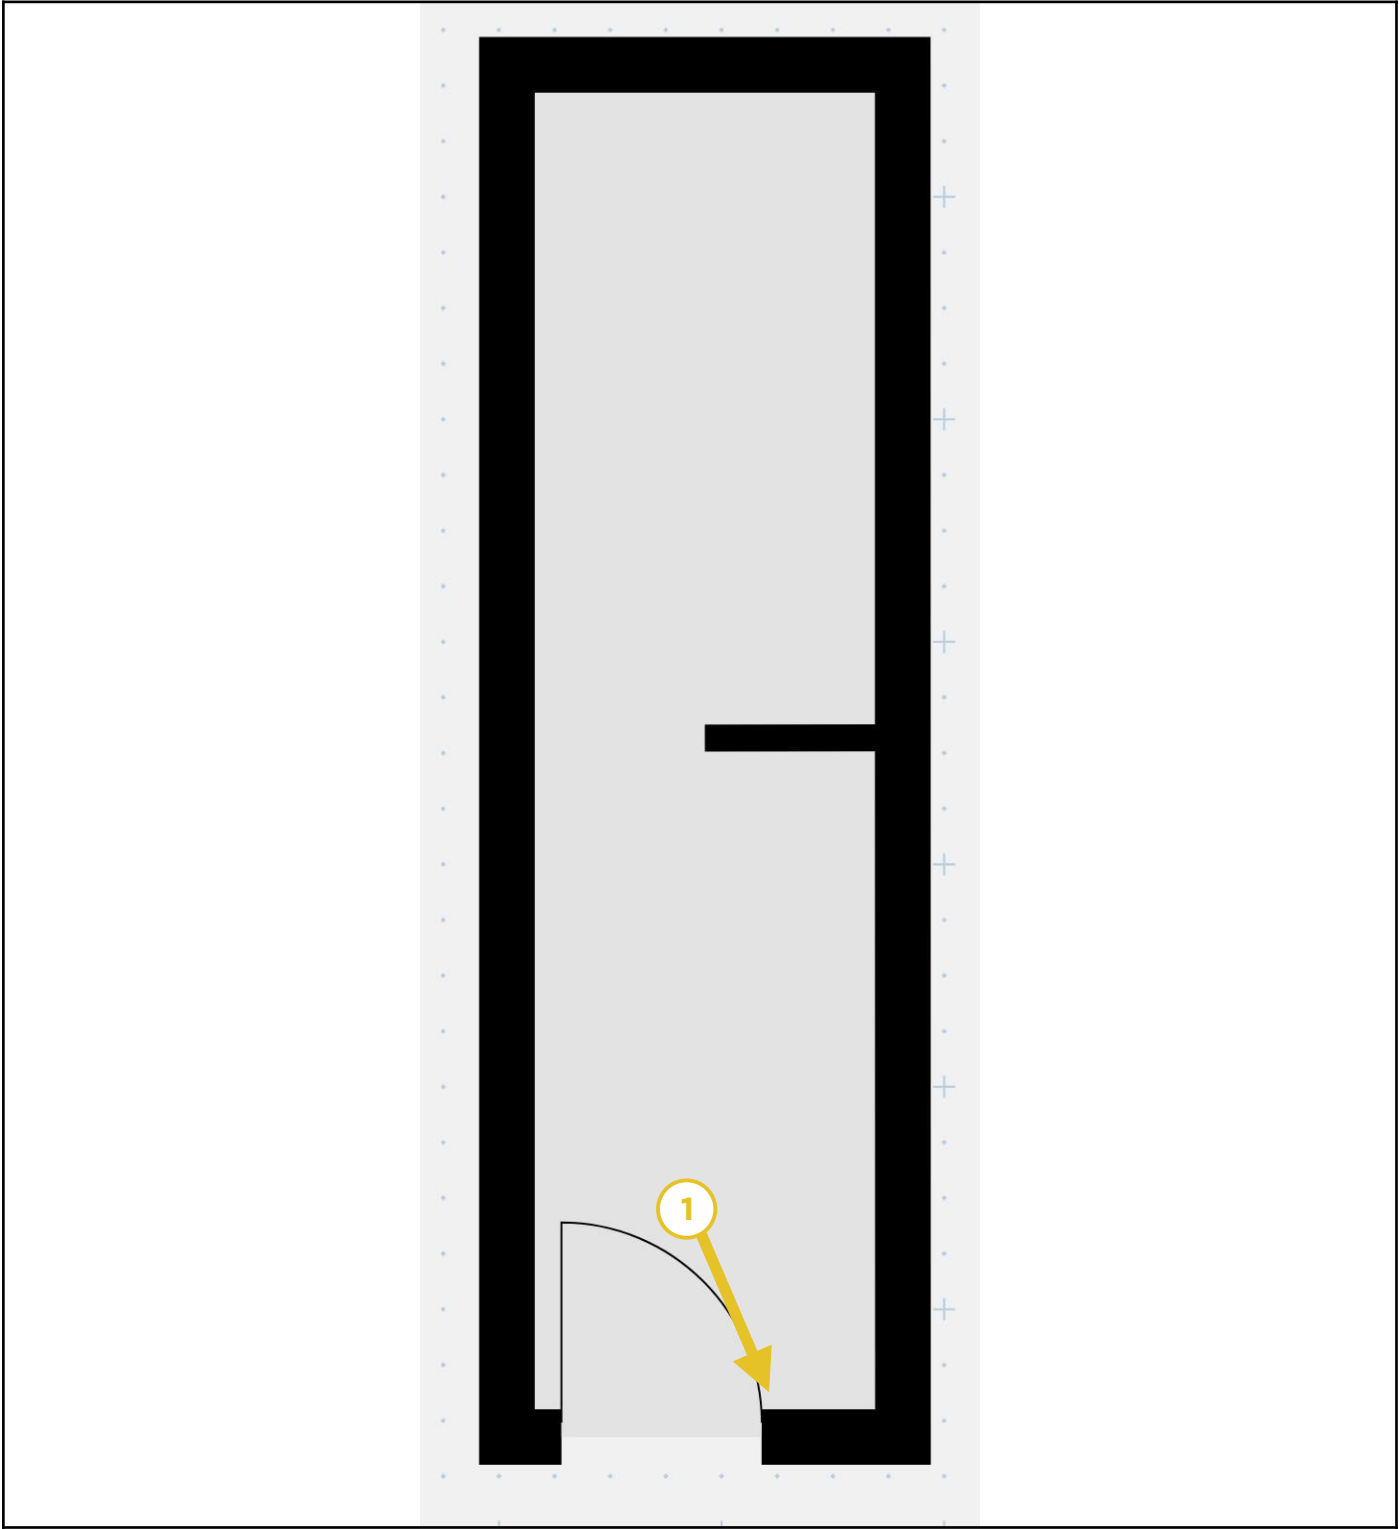
# Plan 1.6: Kelderberging

| 1. Bakeliet lichtschakelaar en lichtpunt<br>kelderberging | Asbestmateriaal | Zorgvuldig beheren |
