# Asbestinventarisatetest

De Roest d'Alkemadelaan 8/65, 2600 Antwerpen

Attestnummer : 20260302-000016.000

Uitgegeven op : 02.03.2026

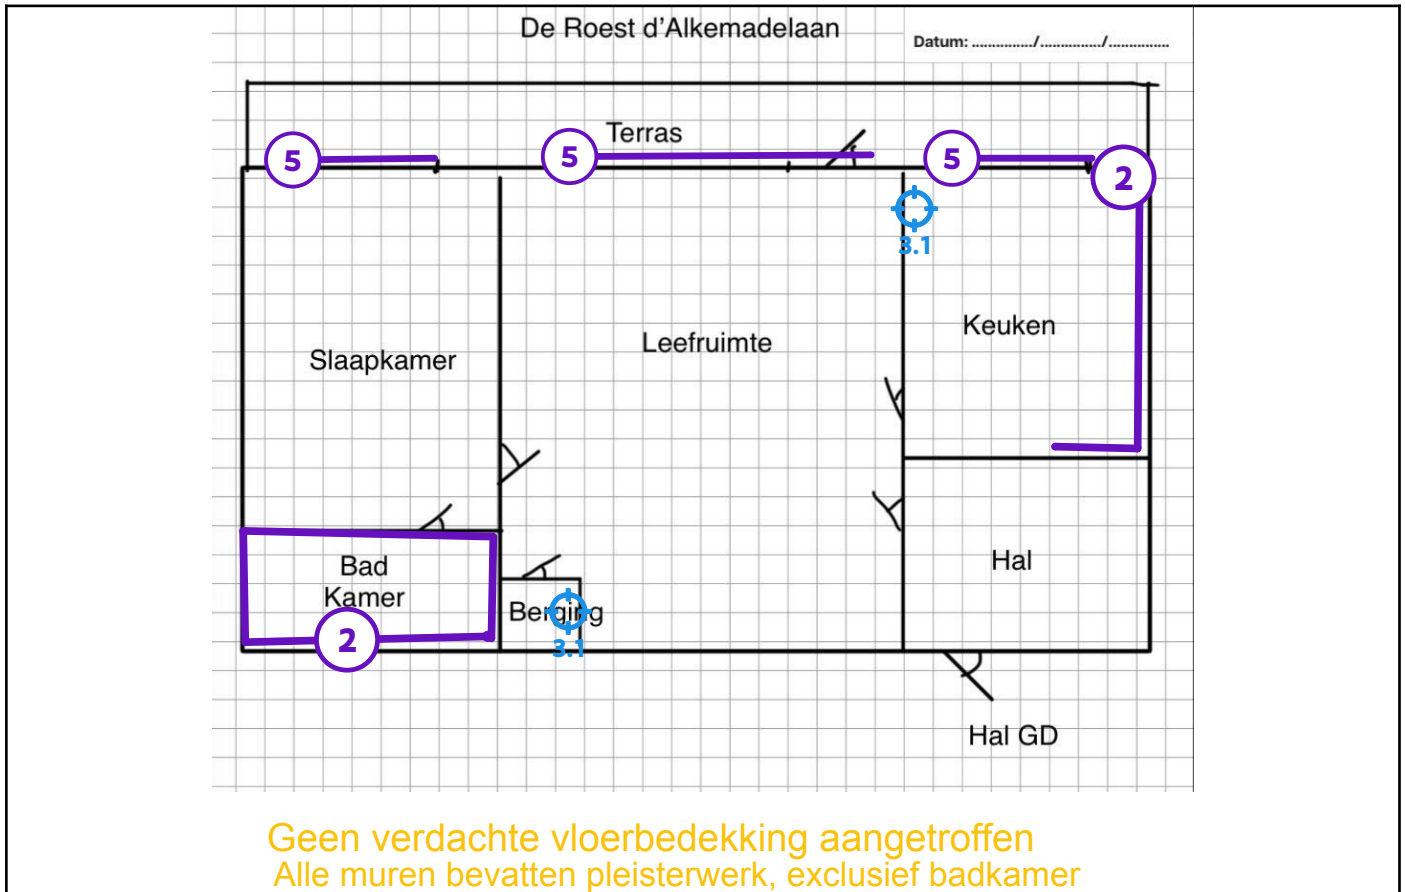
## Plan 1.2: Appartement bus 65

Beschrijving	Type	Actie
1. Vloerbekleding - Niet verdacht	Advies	-
2. Tegellijn achter wandtegels & plinten	Advies	-
3. Pleisterwerk wanden	Geen asbest	-
3.1 Code: M01	Mengmonster	-
5. Afdichtingsmateriaal (mastiek,kit,..) aan schrijnwerk - Niet verdacht	Overige ruimte of materiaal	-

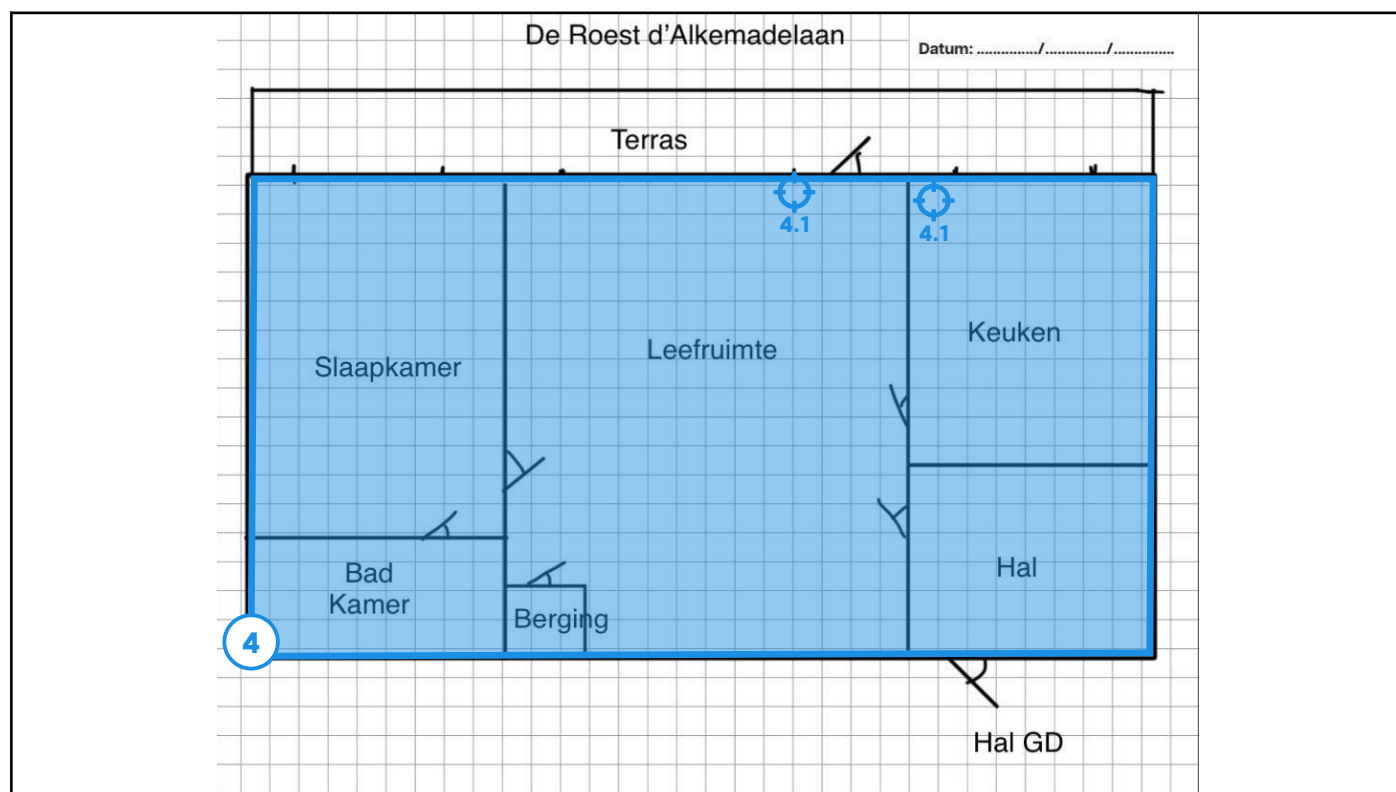
## Plan 1.3: Appartement bus 65

Beschrijving	Type	Actie
4. Pleisterwerk plafonds	Geen asbest	-
4.1 Code: M02	Mengmonster	-
